日本原子力研究開発機構核燃料サイクル  
工学研究所プルトニウム燃料第二開発室  
における核燃料物質の管理区域内での  
漏えいについて  
(ご説明資料)

令和元年10月8日  
日本原子力研究開発機構

発生日時：平成31年1月30日（水）14:24  
 発生場所：核燃料サイクル工学研究所  
 プルトニウム燃料第二開発室（Pu-2）  
 粉末調整室（A-103）（管理区域）

事象概要：粉末調整室（A-103）のグローブボックス  
 No.D-8からプルトニウムとウランの入った貯蔵容器（2本）（注1）をグローブボックスからバッグアウトする作業（P.7参照）を行っていたところ、汚染事象が発生した。

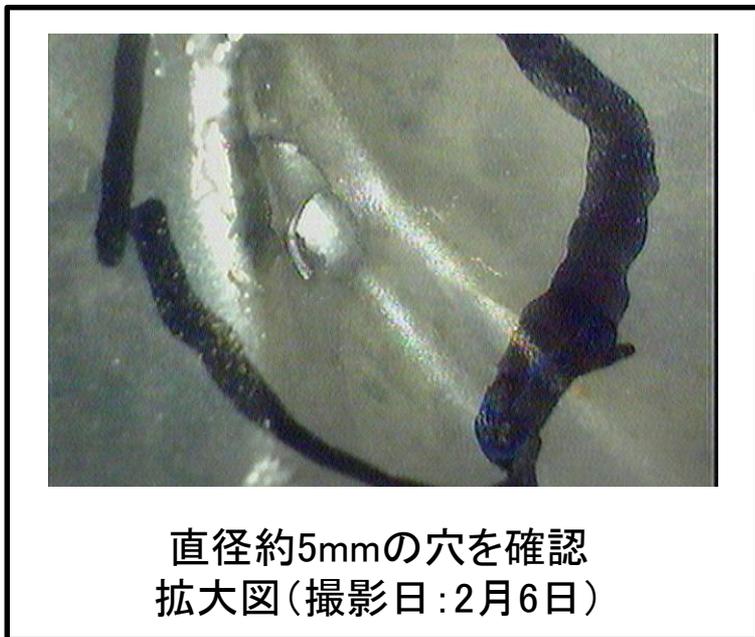
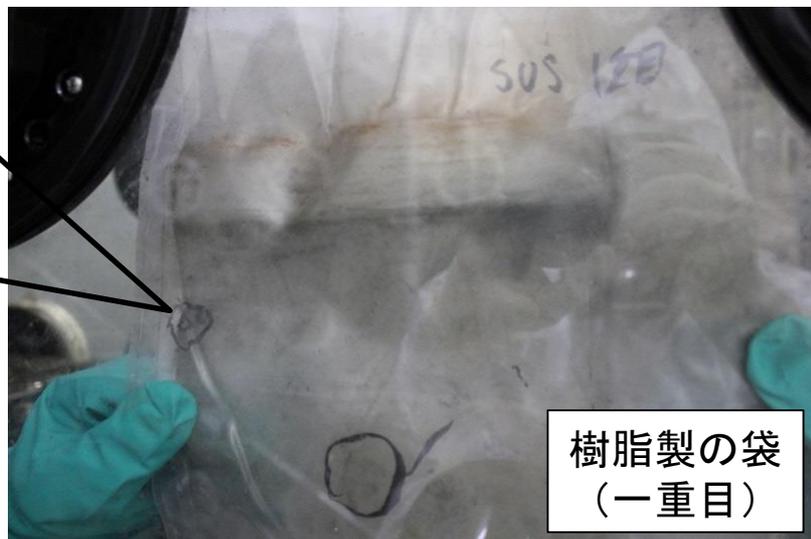
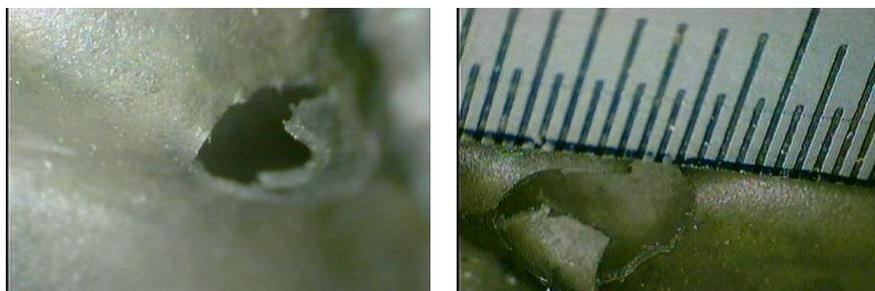
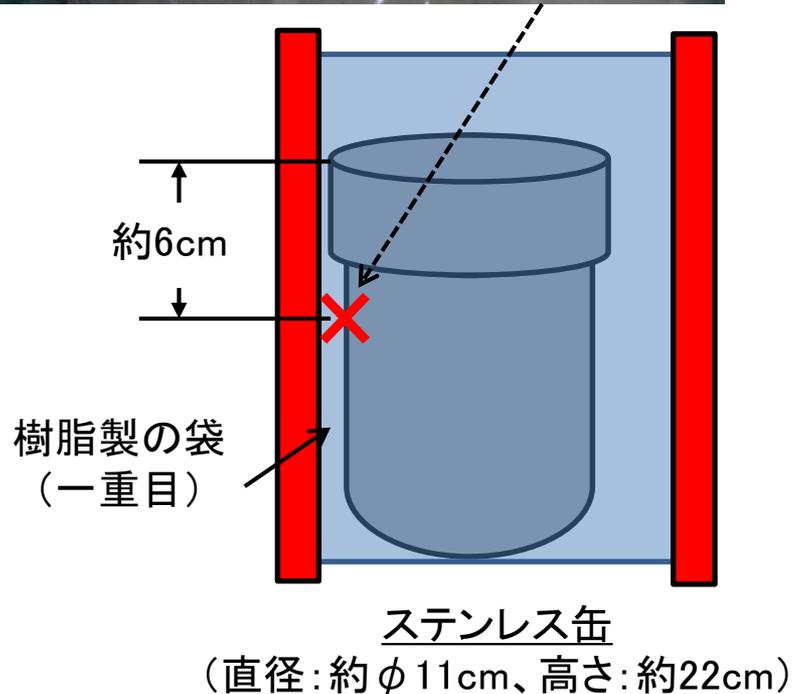
# 貯蔵容器を梱包した樹脂製の袋の観察結果

- ① ステンレス缶表面が核燃料物質により汚れた状態でステンレス缶のバッグアウト作業を行った。
- ② その過程で一重目の樹脂製の袋に穴が開いたことにより汚染が発生し、その穴は目視で確認できるほどの穴(直径約5mm)であったにもかかわらず、それに気付かずにバッグアウト作業を継続した。
- ③ 作業員はステンレス缶の表面温度が通常より高いと感じ、早く二重梱包した方が安全だと判断し、手順書で定められたバッグアウト作業後の梱包物表面の汚染検査を行わずに二重梱包作業に移行したことにより、汚染を拡大させた。

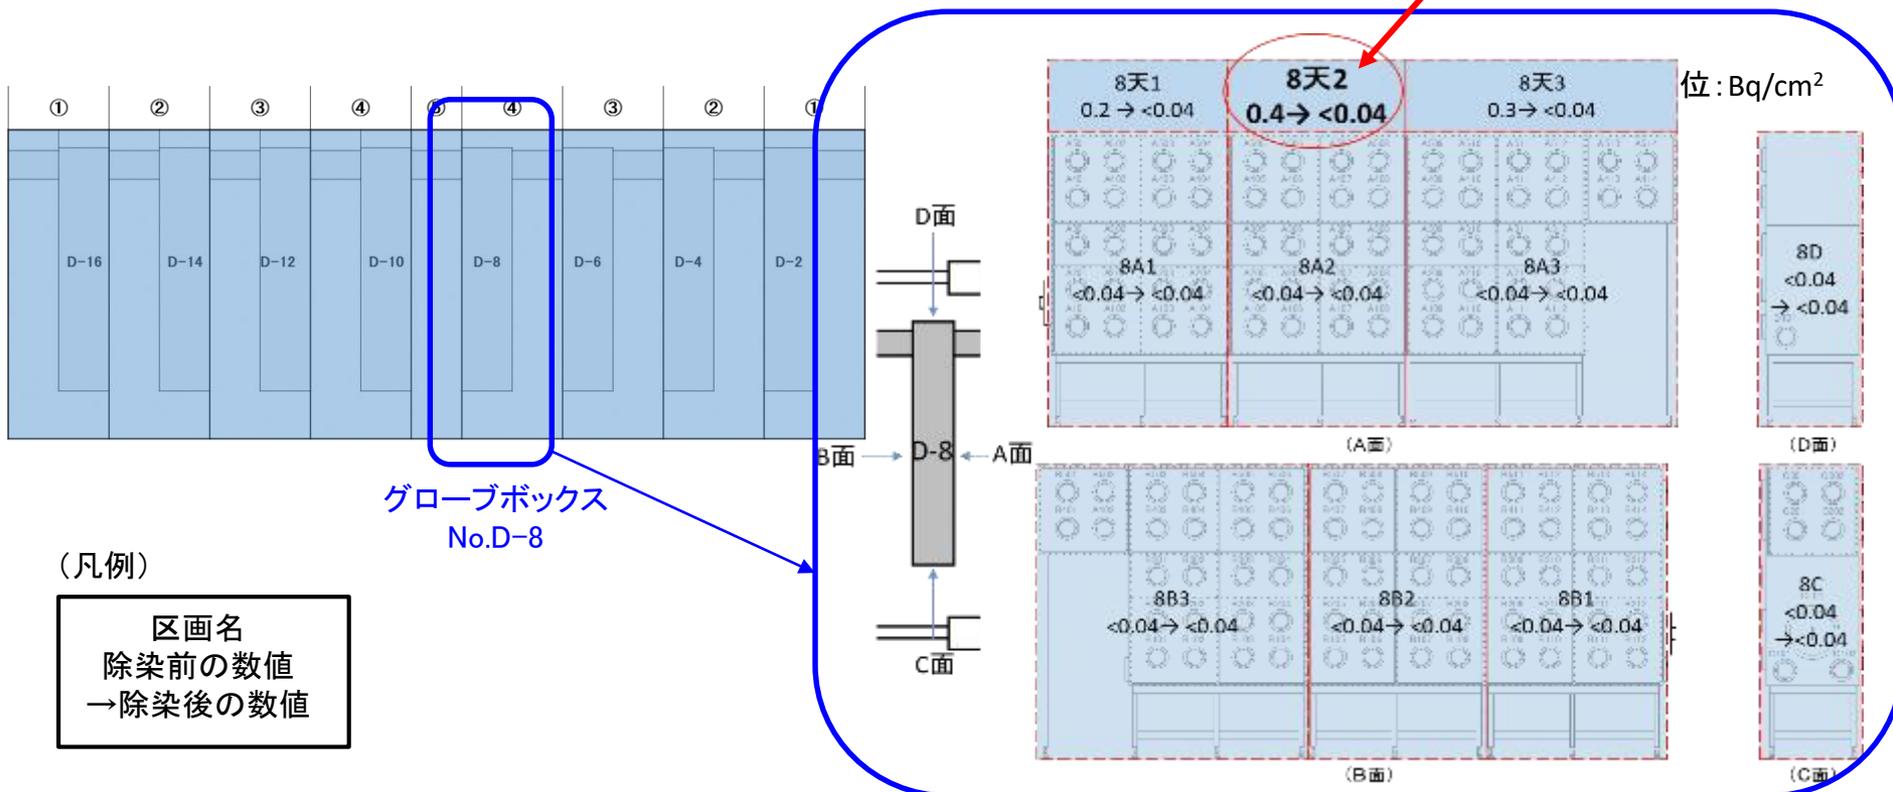
- 全てのグローブボックス外表面を3区画、側面を1区画に区画化。
- 機器類の一部において拭き残しが生じる可能性がある箇所については、ビニルシートで養生。
- これらの結果、全ての区画において管理目標値(0.04Bq/cm<sup>2</sup>)以下であることを確認。

除染前のグローブボックス外表面における表面密度の最大値であった区画

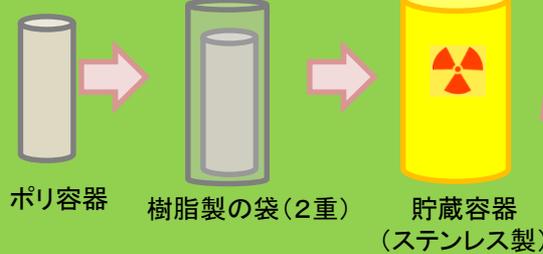
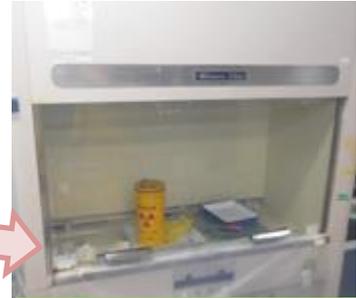
核燃料物質を入れたポリ容器を樹脂製の袋(2重)に入れ貯蔵容器に収納

フード(H-1)内で収納状況を確認するため、貯蔵容器の蓋を開けた。

- ・Puからの放射線によりエポキシ樹脂が分解されガスが発生、21年間の貯蔵期間中に樹脂製の袋の内圧が上昇。
- ・貯蔵容器の蓋の開封により、貯蔵容器の蓋によって樹脂製の袋を押さえつけていた力が失われ、放射線で劣化した樹脂製の袋が急激に膨張し、破裂した。

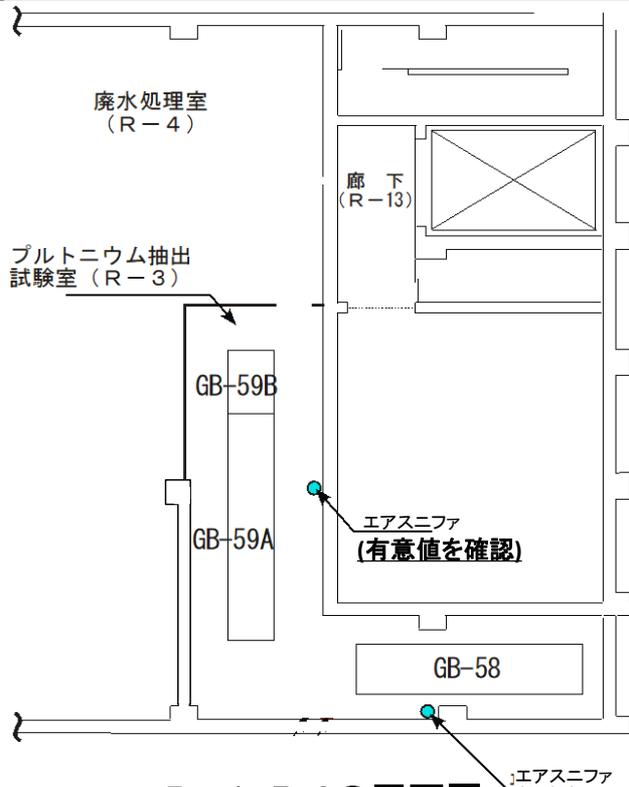
Pu-1 R-3の平面図

No.	件名	概要	原因	再発防止対策
2	平成30年11月27日 Pu-1における 空气中放射性 物質濃度の有 意値検出	<ul style="list-style-type: none"> <li>・Pu-1プルトニウム抽出試験室において、使用済RIゴム手袋等の整理作業後の汚染検査で作業員のカバーオールから汚染を検出。</li> <li>・当該室のエアスニファろ紙を回収・測定した結果、検出下限値を超える値(管理目標値以下)を検出。</li> </ul>	原因調査中 (使用済RIゴム手袋等の汚染検査は8/6に完了(汚染した手袋を確認)。引き続き、室内の汚染検査を数か月程度で行い原因を特定予定。)	<ol style="list-style-type: none"> <li>①使用後の器材のサーベイを徹底し、汚染しているものを確実に分別する。</li> <li>②常に汚染していることを前提に作業前、中、後のサーベイの実施を徹底する。</li> <li>③整理作業の対象とする器材を明らかにすることにより、リスクを考慮した準備ができるように作業計画書を見直した。</li> </ol>

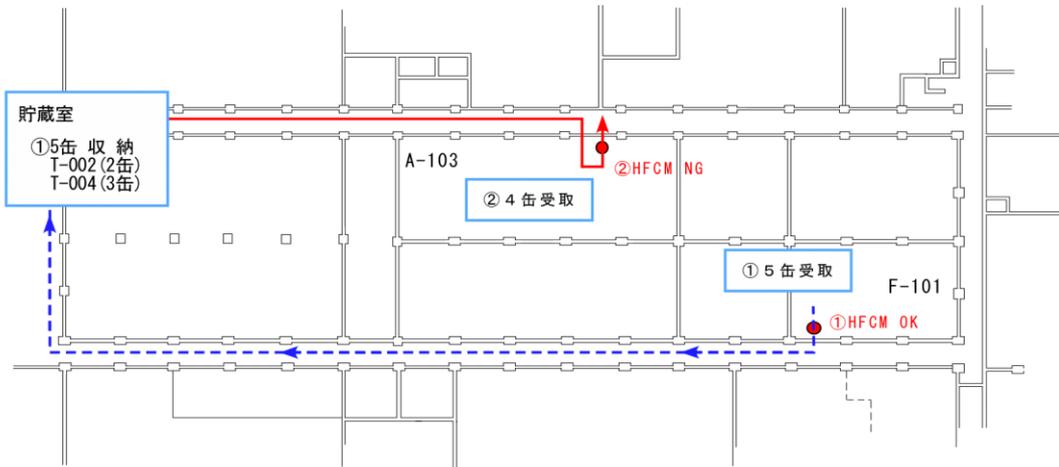
プルトニウム燃料第二開発室1階平面図(抜粋)

No.	件名	概要	原因	再発防止対策
5	平成29年8月29日 Pu-2におけるRI用ゴム手袋及び貯蔵棚からの汚染検出	Pu-2粉末調整室において、ビニルバッグ交換を終えた貯蔵物を貯蔵室まで戻す作業において、作業員の右手のRI用ゴム手袋から最大10Bqの汚染を検出。	貯蔵棚底部2か所から最大5Bqの汚染を検出。この汚染が作業員のRI用ゴム手袋に付着。その後の汚染検査が不十分であったため、粉末調整室退出時まで確認できなかったと推定。	①貯蔵棚内の汚染、錆を除去後、塗装他の棚についても、同様の錆等がないことを確認。 ②貯蔵棚内及び手部の汚染検査方法を見直し、作業マニュアルを改定し教育。 ③汚染検査方法について再教育を実施。 ④貯蔵室出口近傍に身体汚染検査装置(ハンドフットクロスモニター)を設置。

- [凡例]
- ① 仕上室(F-101)からPVCバッグ交換が終了した貯蔵物(5缶)を受取り運搬車に収納、貯蔵室に移動して、貯蔵棚(T-002, T-004)に貯蔵
  - ② 粉末調整室(A-103)に移動し、PVCバッグ交換が終了した貯蔵物(4缶)を受取り運搬車に収納、A-103退出の際のHFCMで汚染確認
