日本原子力研究開発機構核燃料サイクル
工学研究所プルトニウム燃料第二開発室
における核燃料物質の管理区域内での
漏えいについて
(ご説明資料)

令和元年12月2日

日本原子力研究開発機構

発生日時：平成31年1月30日（水）14：24
 発生場所：核燃料サイクル工学研究所
 プルトニウム燃料第二開発室（Pu-2）
 粉末調整室（A-103）（管理区域）

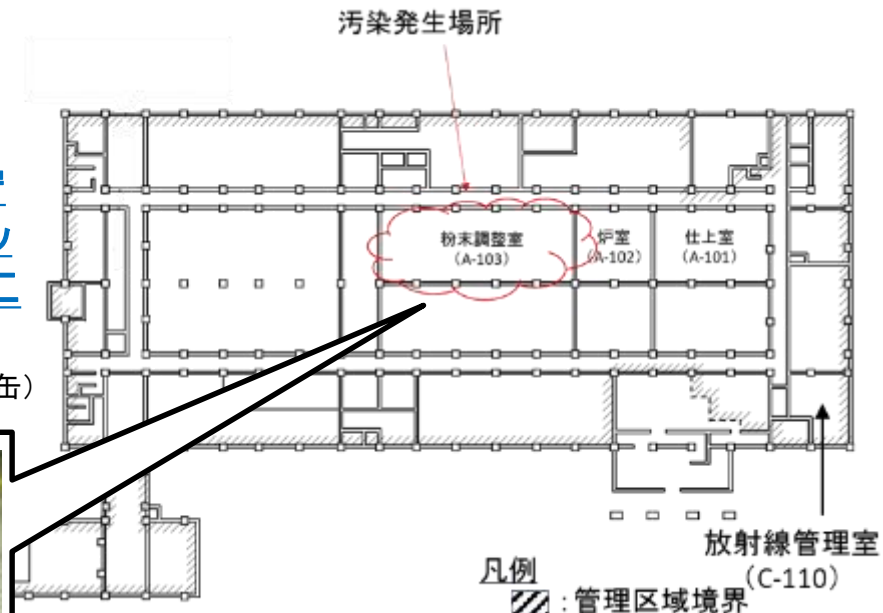
プルトニウム燃料第二開発室 1階

貯蔵容器梱包物（アルミ缶）
 （MOX粉末）

汚染発生原因となった貯蔵容器梱包物（ステンレス缶）
 （MOX粉末）

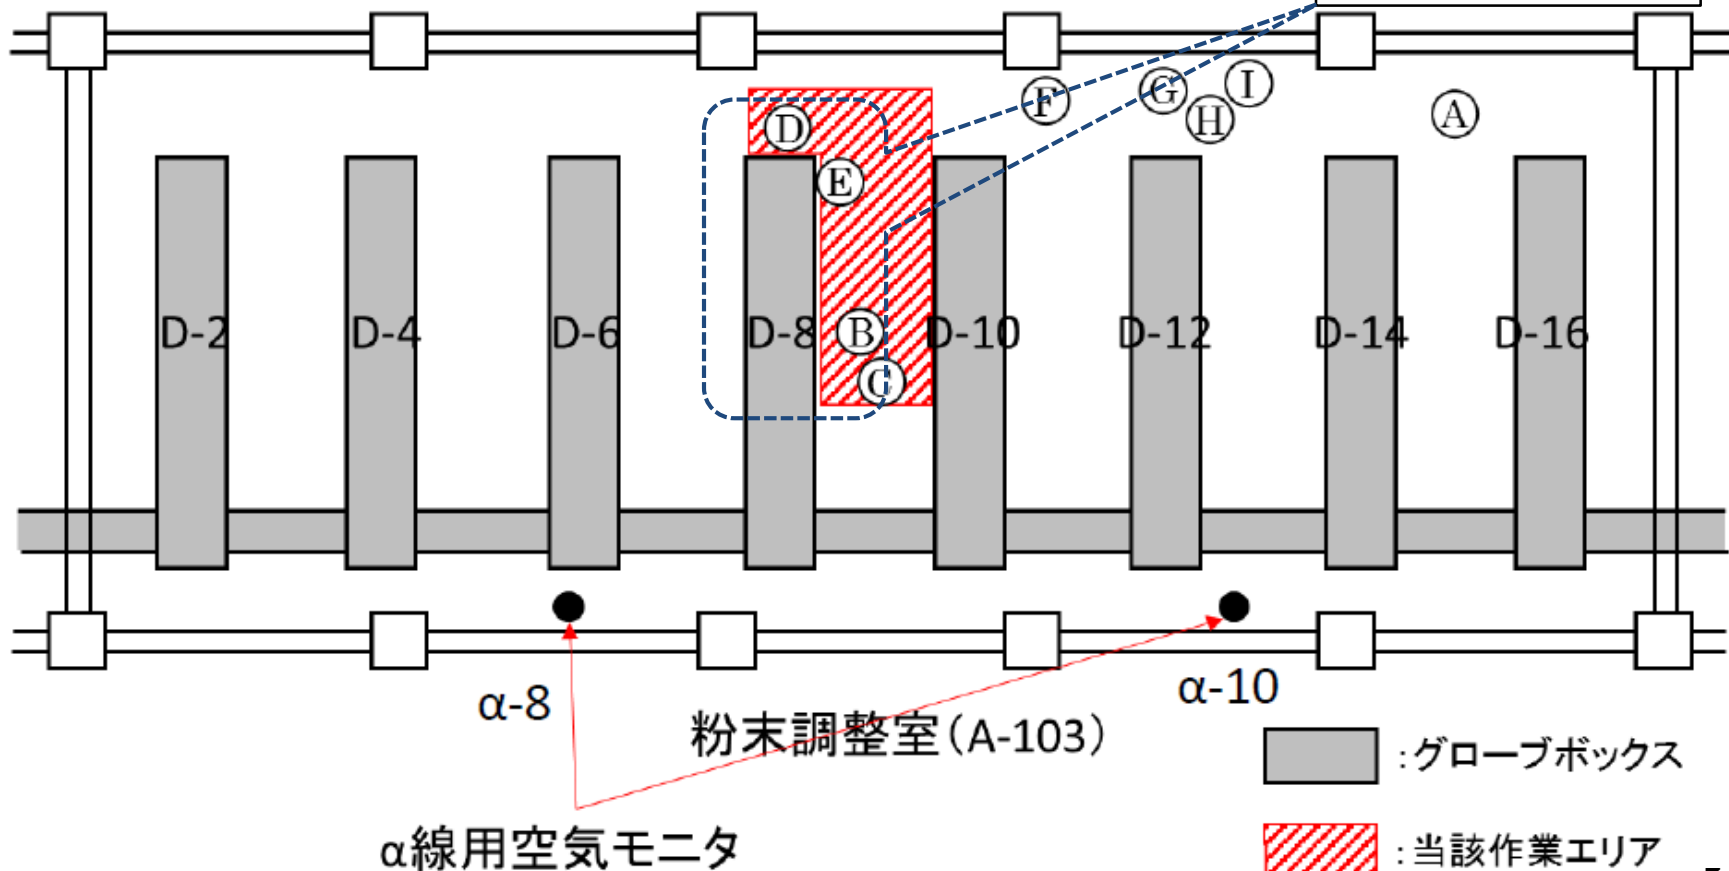
作業エリア
拡大図

α線用空気モニタ(α-8)警報吹鳴時の人員配置

- (A): D-16からD-8へ移動中
- (B): 二重目溶着主作業
- (C): 二重目溶着補助作業
- (D): 搬出作業後の後片付け
- (E): グローブボックス内整理作業
(樹脂製の袋の交換作業の現場責任者)
- (F): D-16からD-8へ移動中
- (G): 運搬作業の待機中
- (H): 運搬作業の待機中
- (I): 運搬作業の待機中

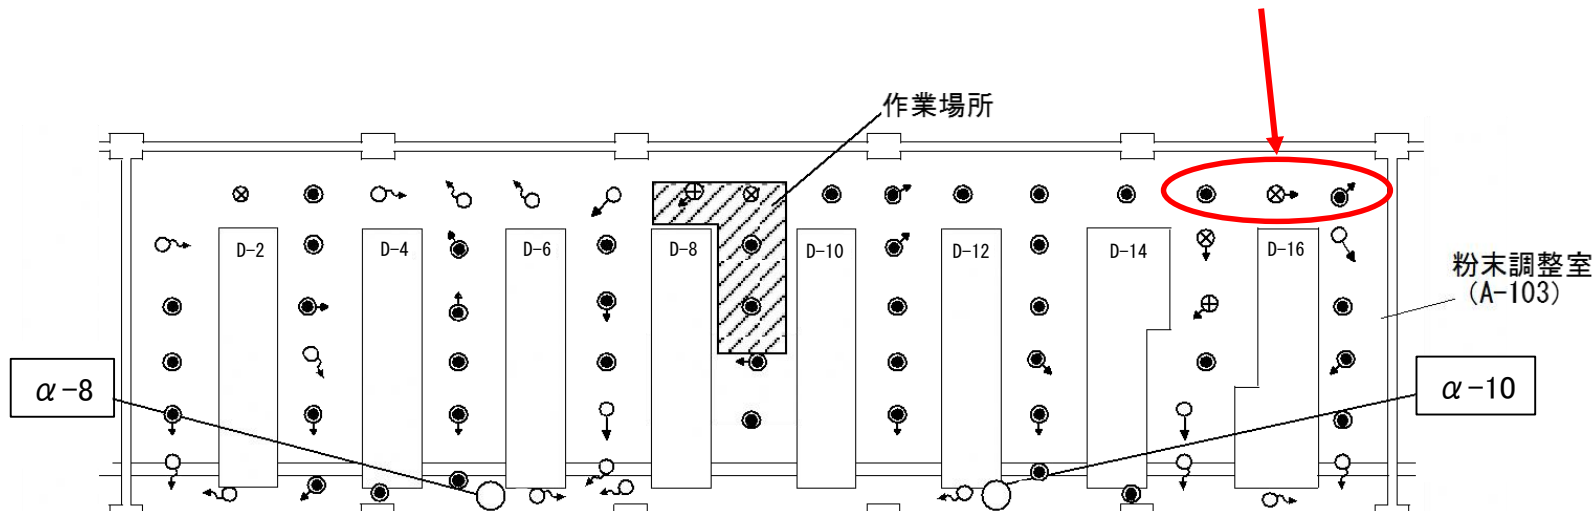
粉末調整室(A-103)内の空気流線

作業員9名全員が、粉末調整室(A-103)内の空気流線で風上(廊下側)に退避した。

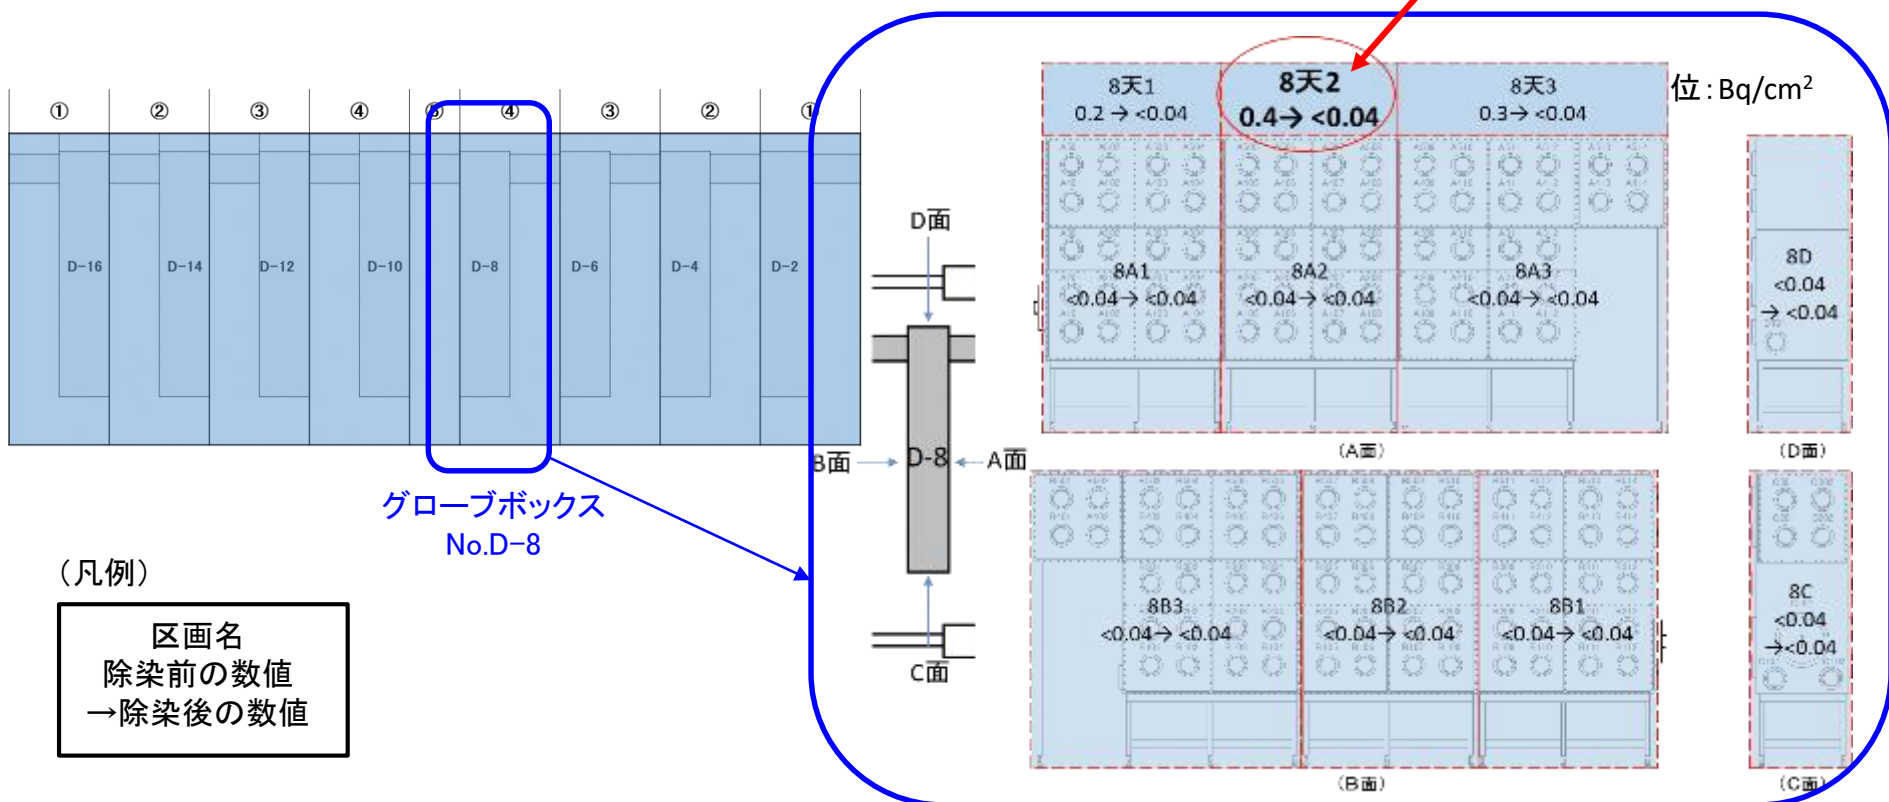
- 全てのグローブボックス外表面を3区画、側面を1区画に区画化。
- 機器類の一部において拭き残しが生じる可能性がある箇所については、ビニルシートで養生。
- これらの結果、全ての区画において管理目標値(0.04Bq/cm²)以下であることを確認。

除染前のグローブボックス外表面における表面密度の最大値であった区画

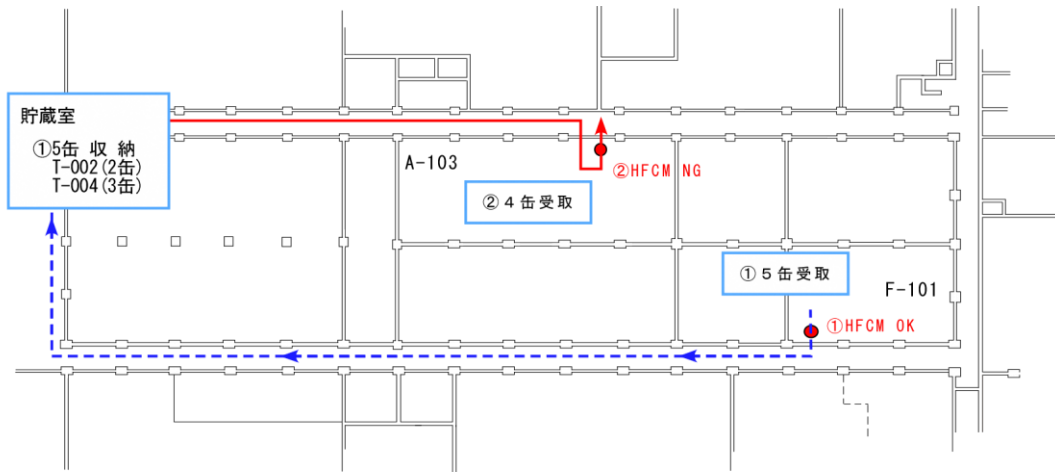
プルトニウム燃料第二開発室1階平面図(抜粋)

No.	件名	概要	原因	再発防止対策
5	平成29年8月29日 Pu-2におけるRI用ゴム手袋及び貯蔵棚からの汚染検出	Pu-2粉末調整室において、ビニルバッグ交換を終えた貯蔵物を貯蔵室まで戻す作業において、作業員の右手のRI用ゴム手袋から最大10Bqの汚染を検出。	貯蔵棚底部2か所から最大5Bqの汚染を検出。この汚染が作業員のRI用ゴム手袋に付着。その後の汚染検査が不十分であったため、粉末調整室退出時まで確認できなかったと推定。	①貯蔵棚内の汚染、錆を除去後、塗装他の棚についても、同様の錆等がないことを確認。 ②貯蔵棚内及び手部の汚染検査方法を見直し、作業マニュアルを改定し教育。 ③汚染検査方法について再教育を実施。 ④貯蔵室出口近傍に身体汚染検査装置(ハンドフットクロスモニター)を設置。

- [凡例]
- ① 仕上室(F-101)からPVCバッグ交換が終了した貯蔵物(5缶)を受取り運搬車に収納、貯蔵室に移動して、貯蔵棚(T-002, T-004)に貯蔵
 - ② 粉末調整室(A-103)に移動し、PVCバッグ交換が終了した貯蔵物(4缶)を受取り運搬車に収納、A-103退出の際のHFCMで汚染確認

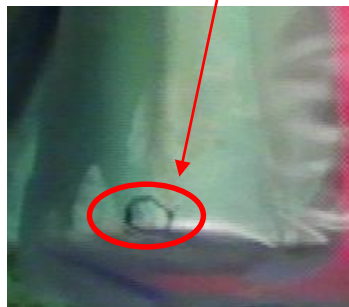
No.	件名	概要	原因	再発防止対策
6	平成29年8月9日 Pu-2工程室におけるRI用ゴム手袋からの汚染検出	Pu-2仕上室において、ビニルバッグ交換を終えた貯蔵物を貯蔵室まで戻す作業において、作業員の両手のRI用ゴム手袋から最大4Bqの汚染を検出。	隣に貯蔵されていた別の貯蔵物に小さな貫通孔と汚染を検出(貯蔵棚内突起によるものと推定)。 この汚染が作業員のRI用ゴム手袋に付着。その後の汚染検査が不十分であったため、仕上室退出時まで確認できなかったと推定。	<ul style="list-style-type: none"> ①同様構造の貯蔵棚(12棚)について、貯蔵物の健全性確認及び突起部の養生を実施。 ②貯蔵室内に自主管理エリア設定、エリア退域時に汚染検査を実施(マニュアル変更、教育) ③汚染検査方法について再教育を実施 ④貯蔵室出口近傍に身体汚染検査装置(ハンドフットクロスモニター)を設置。(No.5と同様) ⑤本事例の教育を実施し、意識高揚を図った。

この足の部分に貯蔵物の底部付近が接触(位置関係が一致)

Pu-2におけるRI用ゴム手袋からの汚染検出(No.6)への再発防止対策例
