JMTR(材料試験炉)二次冷却系統の 冷却塔倒壊について

令和2年8月18日
令和2年8月25日修正

国立研究開発法人日本原子力研究開発機構
高速炉・新型炉研究開発部門
大洗研究所

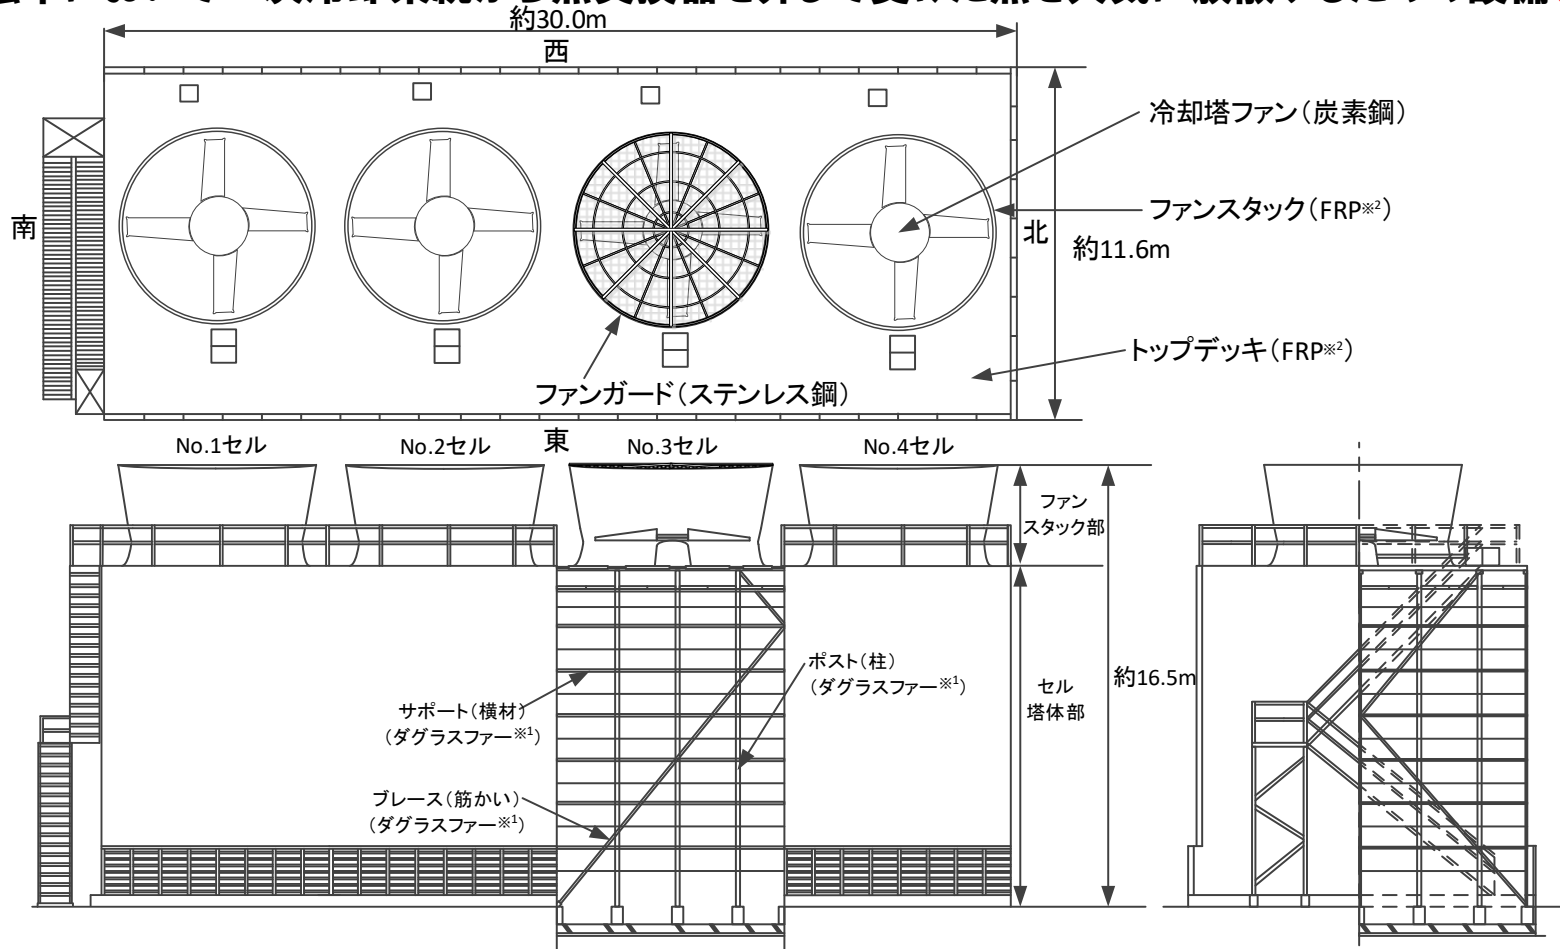
二次冷却系統冷却塔の概略図

原子炉運転中において一次冷却系統から熱交換器を介して受けた熱を大気に放散するための設備(木造)。

- 昭和43年建設。現在の冷却塔は、平成10～11年度にかけて、セル塔体部、ファンスタック部及びアンカーボルトの更新後、平成20年度には**トップデッキ及びファンスタック部材を木製からFRP製に更新**したもの。
- 事象発生時、**二次冷却系統は停止**しており、冷却塔のスレート外壁の補修作業を実施するため冷却塔の東側に**仮設足場を設置**していた(台風に備え、防風ネットの取外し、固定強化のための斜材取付け等の対策を実施)。

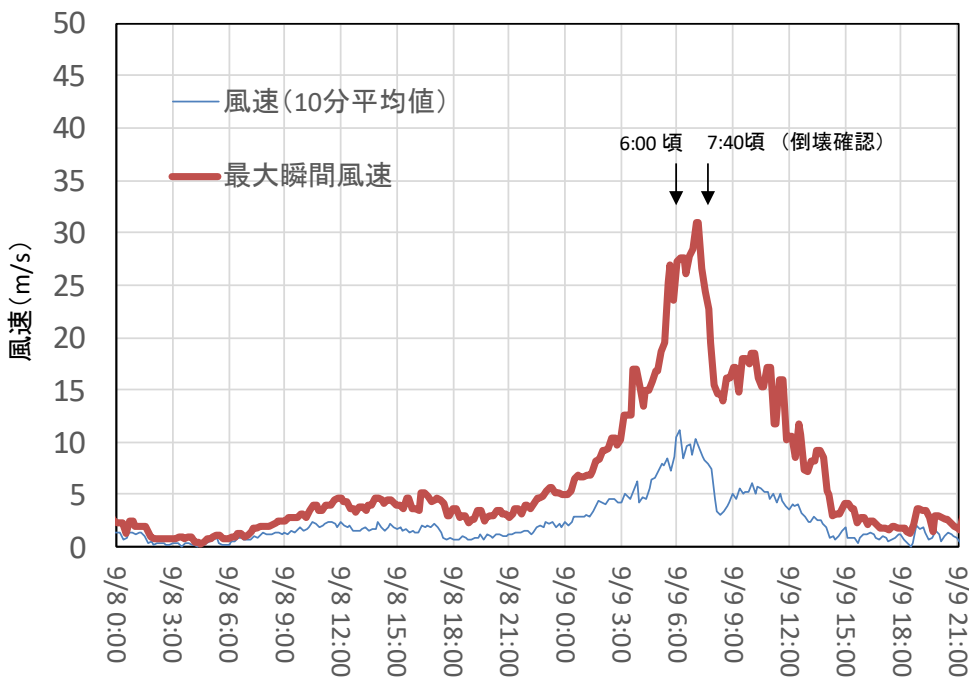
風速の時間変化(地上高10m)

大洗研究所の気象状況を常時観測している気象観測塔及び気象観測露場のデータによると、9月9日(月)4時頃から**台風15号による強い風**が吹き始め、同日6時50分から7時10分までの間に、**地上高10mにおいて最大瞬間風速30.9m/sの東風**、**地上高40mにおいて最大瞬間風速44.5m/sの東南東風**を観測(下図参照)。降水量は同日の降り始めから8時までで59mm。

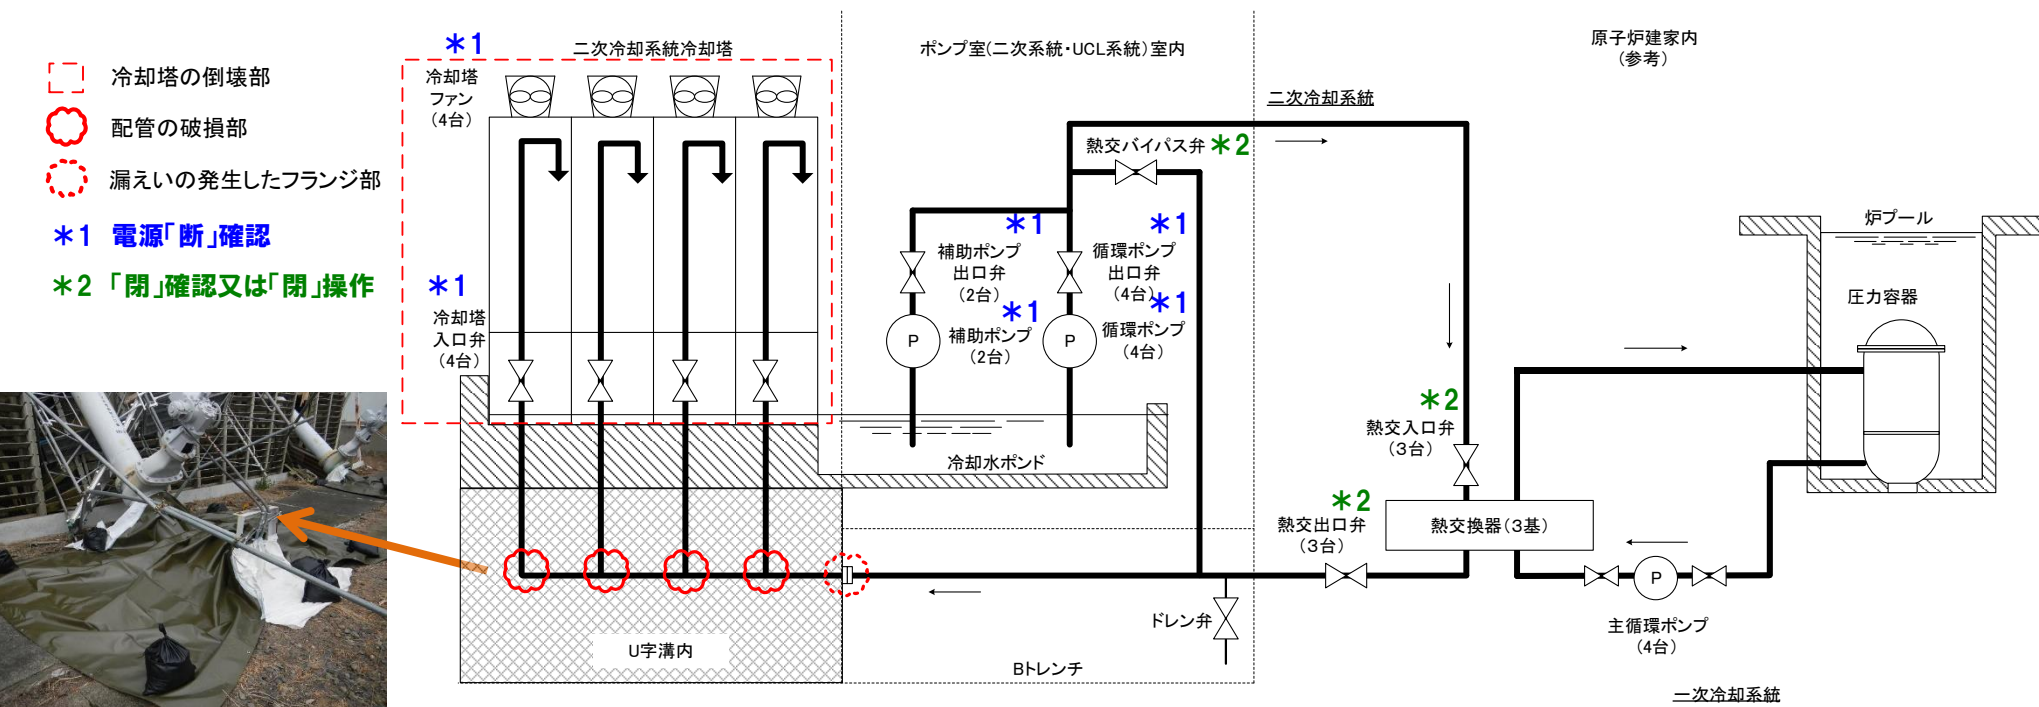
二次冷却系配管の養生

- ・ 誤作動、電気事故等の防止のため、ポンプ、弁等の**電源「断」を確認**。
- ・ 二次冷却系統隔離の観点から、弁の**「閉」確認又は「閉」操作を実施**。
- ・ 外部からの異物混入防止のため、**二次冷却系配管破損部の養生**を実施。
- ・ 安全確保のため、倒壊した冷却塔周辺に**立入禁止措置を実施**。
- ・ 倒壊した冷却塔による二次災害防止の観点から、**3時間に1回パトロール**を実施。

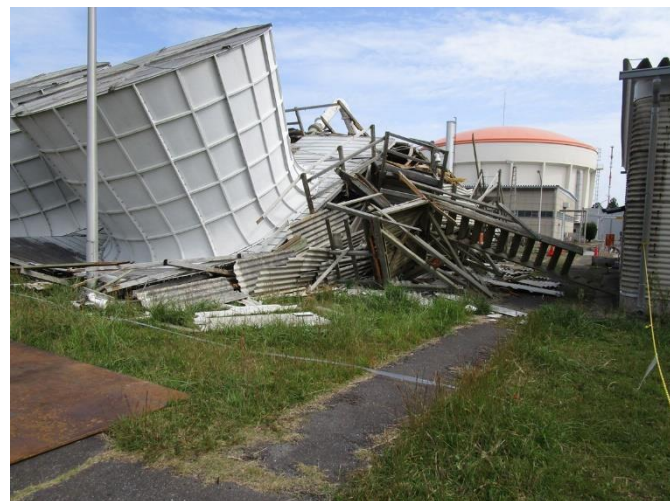
撤去前状況(南側)
(令和元年10月7日撮影)

- ① 散乱物の撤去、作業場所の整備、スレート材等の撤去
- ② ファンスタック、モータ、二次冷却系配管等の重量物の解体・撤去
(原因調査のためのサンプリング試料の取出し含む。)
- ③ 冷却塔セル塔体部の解体・撤去及び二次冷却系配管の閉止措置

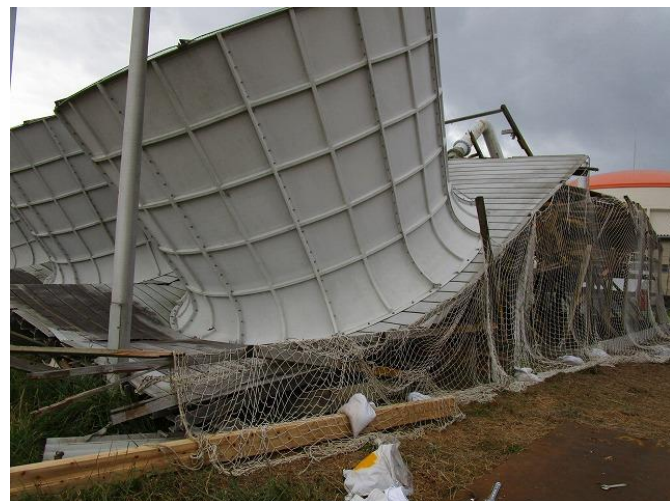
撤去中状況(南側)
(令和元年10月24日撮影)

- ・ 作業におけるホールドポイント、使用する保護具、役割分担を明示したベストの着用等を作業要領書に定め、作業の安全管理を行った。
- ・ スレート材(解体等の際、吹付け石綿に比べ発じん性が比較的低い石綿含有建材)の撤去作業に当たっては、散水、非破砕での取扱い、防塵マスクの着用、石綿濃度測定等の措置を講じた。
- ・ 冷却塔倒壊後の台風19号発生時には、保安要員を配置し、監視体制を強化して対応した。
- ・ 冷却塔の撤去状況に応じた保安のための巡視及び点検に係る原子炉施設保安規定の変更申請を10月1日に実施した(12月25日補正実施)。

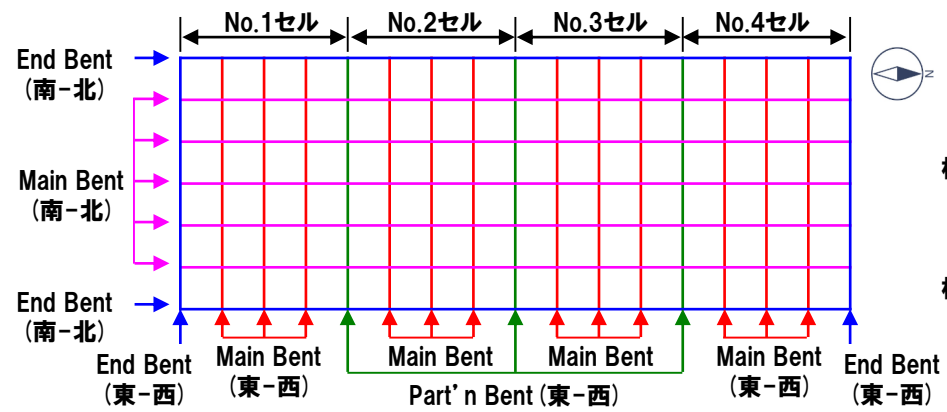
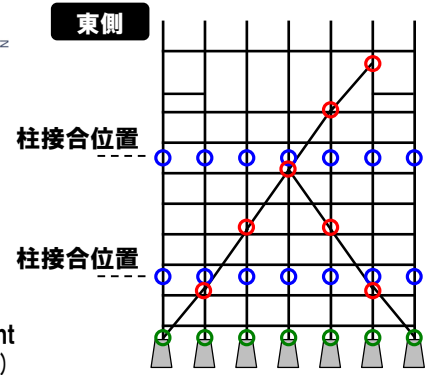
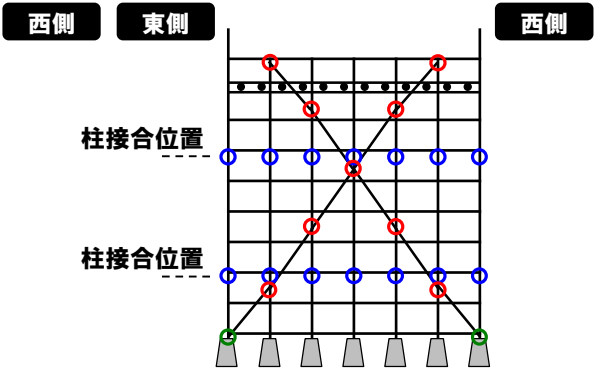
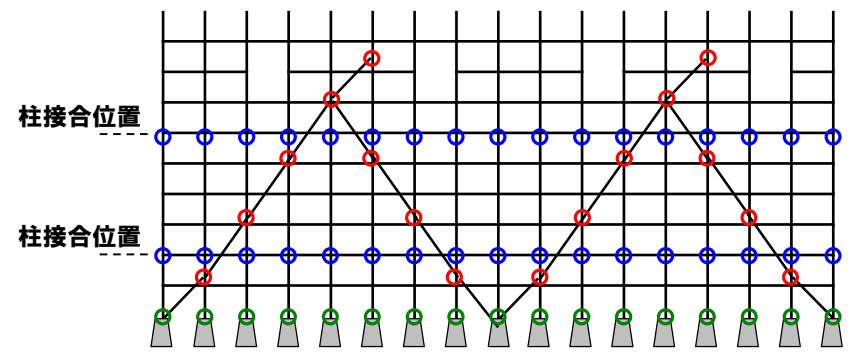
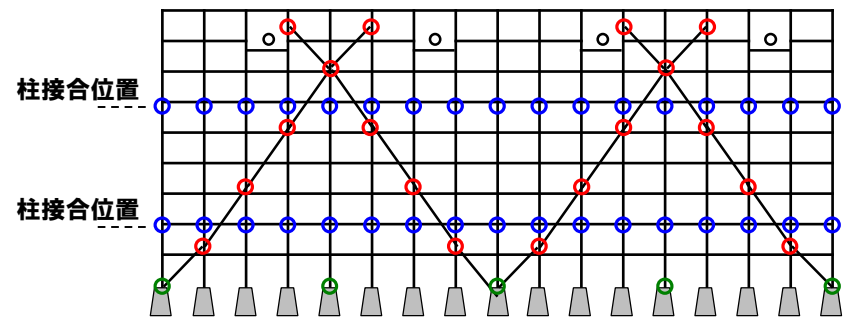
二次冷却系統冷却塔の構造概要

一般的な木造建築とは異なり、水平荷重(風荷重)を構造部材のうち筋かいのみが負担し、一構面の筋かいの機能が喪失した場合、隣接する構面の筋かいの荷重が増加するため破断が連鎖的に進みやすく、ねばりが小さい構造(特殊な構造)。

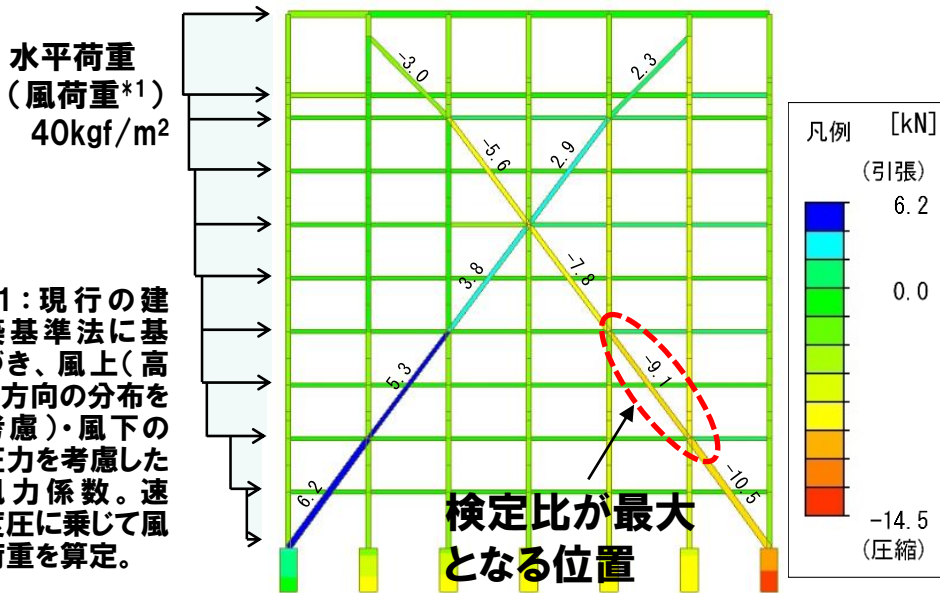
(1) 健全な木材の時 (強風に耐える)

FT図の「①構造設計の影響」及び「⑤木材の腐朽の影響」を考慮して、台風15号の強風を模擬した構造計算を行い、倒壊の原因を推定(腐朽が進んだ構面No.10の例)。

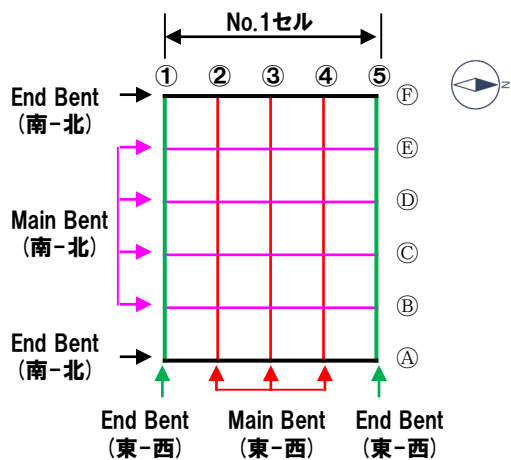
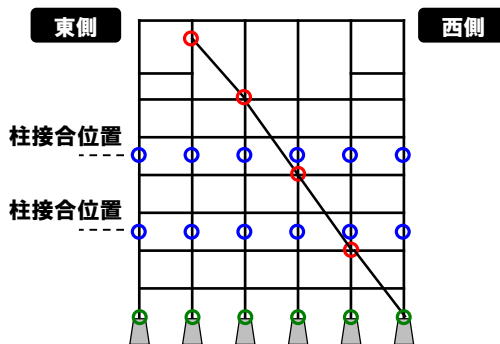
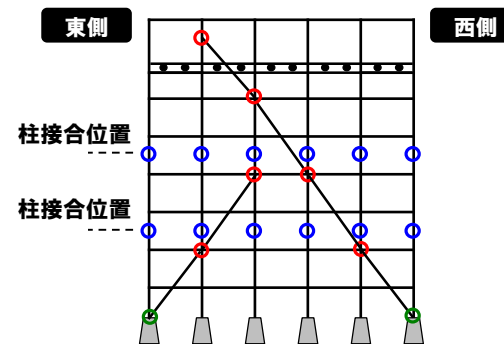
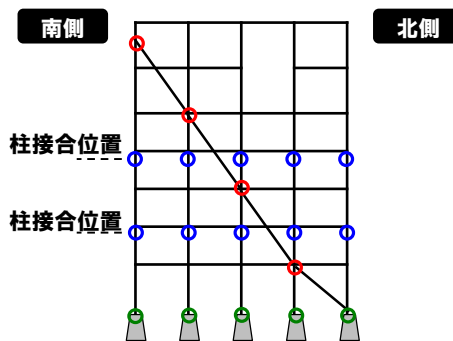
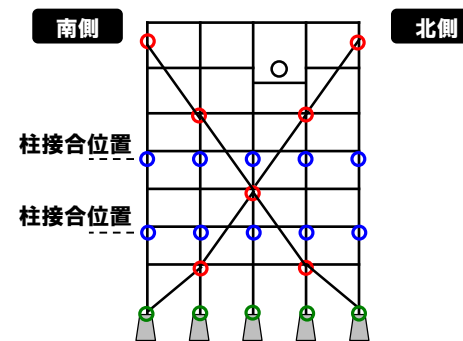
UCL系統冷却塔の構造概要

UCL系統冷却塔は二次冷却塔と同種の構造であり、下記の特徴を有する。

- ⇒ 水平荷重(風荷重)を構造部材のうち筋かいのみが負担。
- ⇒ 一構面の筋かいの機能が喪失した場合、破断が連鎖的に進行。

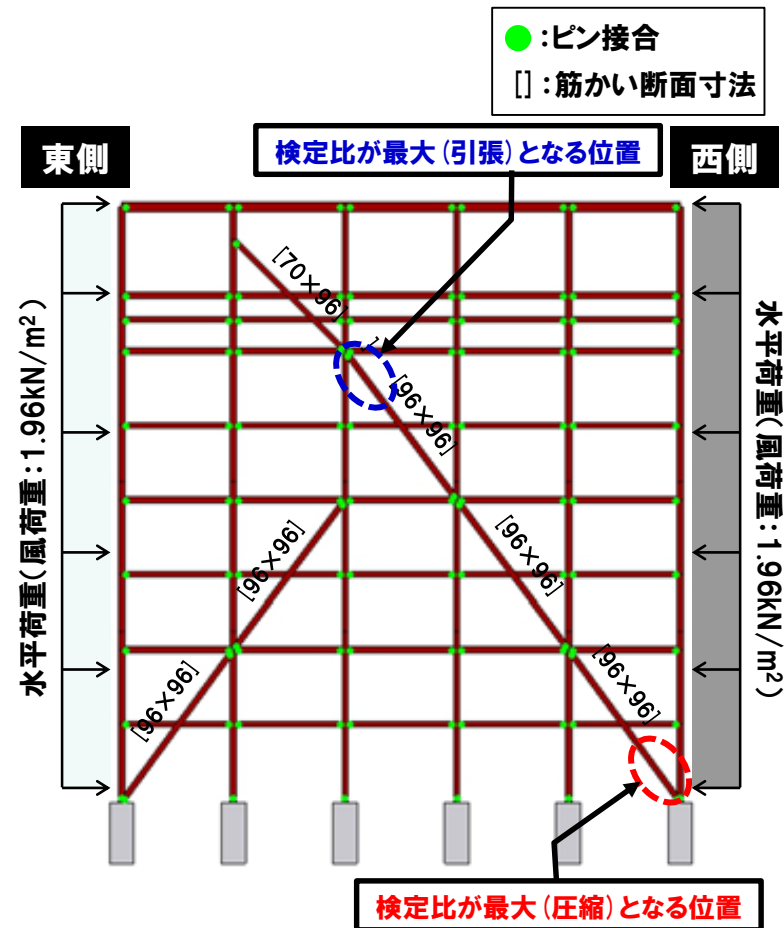
UCL系統冷却塔の東西断面のモデル化(例)

- 最も厳しい検定比*1が生じる下から1段目の筋かい(圧縮)において、発生軸力(34.1kN)及び評価基準値(短期許容圧縮力 37.0kN *2)から、検定比は 0.92であった。
- 引張による検定比は、0.5以下であった。

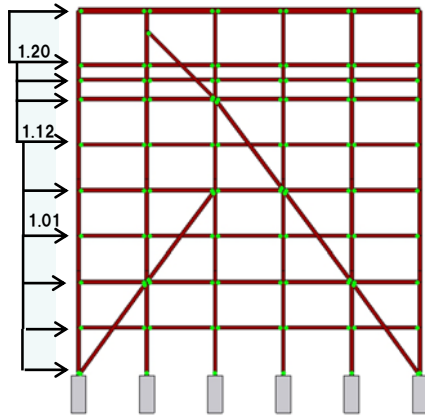
(1) Main Bent (東-西)

水平荷重
(風荷重※)
1.30kN/m²

位置	圧縮			風向
	検討応力値 (kN)	許容応力値 (kN)	検定比 (-)	
4段目	7.60	18.95	0.40	東風
3段目	16.50	32.18	0.51	東風
2段目	18.50	32.18	0.57	東風
最下段	21.80	36.96	0.59	東風

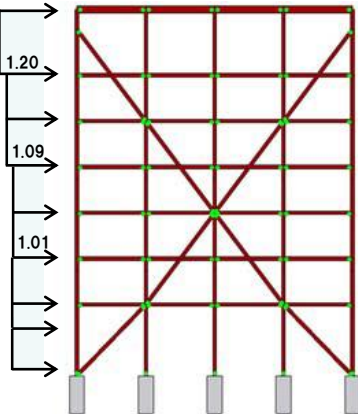
(2) Main Bent (南-北)

水平荷重
(風荷重※)
1.30kN/m²

位置	圧縮			風向
	検討応力値 (kN)	許容応力値 (kN)	検定比 (-)	
4段目	6.30	12.97	0.59	南風/北風
3段目	14.10	32.18	0.44	南風/北風
2段目	19.30	32.18	0.60	南風/北風
最下段	18.90	51.23	0.37	南風/北風

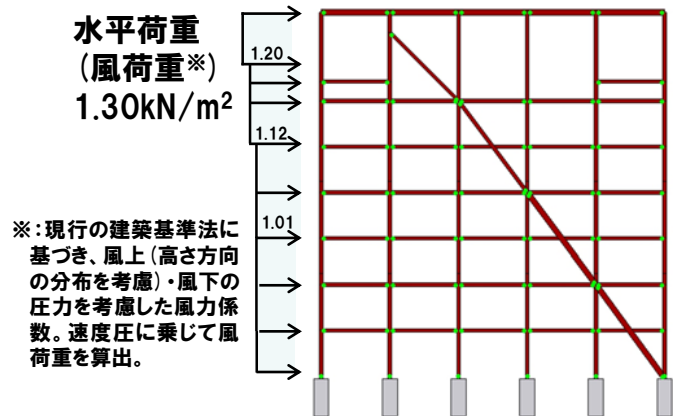
(3) End Bent (東-西)

位置	圧縮			風向
	検討応力値 (kN)	許容応力値 (kN)	検定比 (-)	
4段目	3.70	18.95	0.20	東風
3段目	8.40	32.18	0.26	東風
2段目	12.40	50.26	0.25	東風
最下段	16.90	58.86	0.29	東風

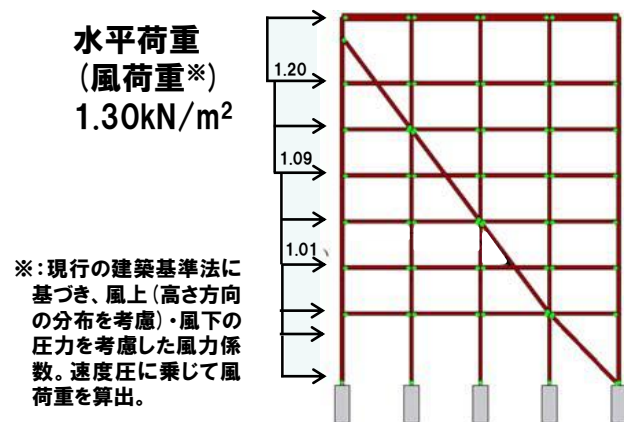
(4) End Bent (南-北)

位置	圧縮			風向
	検討応力値 (kN)	許容応力値 (kN)	検定比 (-)	
4段目	4.60	35.81	0.15	南風
3段目	9.20	32.18	0.29	南風
2段目	13.20	33.05	0.40	南風
最下段	14.90	54.72	0.27	南風

- 昨年の台風15号の最大瞬間風速30.9m/s※に対し、速度圧は0.36kN/m²。
⇒ 台風15号と同等の強風では、**圧縮による検定比は0.2以下と推定でき、木材の残存断面積比が0.6以上あれば検定比は1未満を確保。(冷却塔は倒壊しない)**

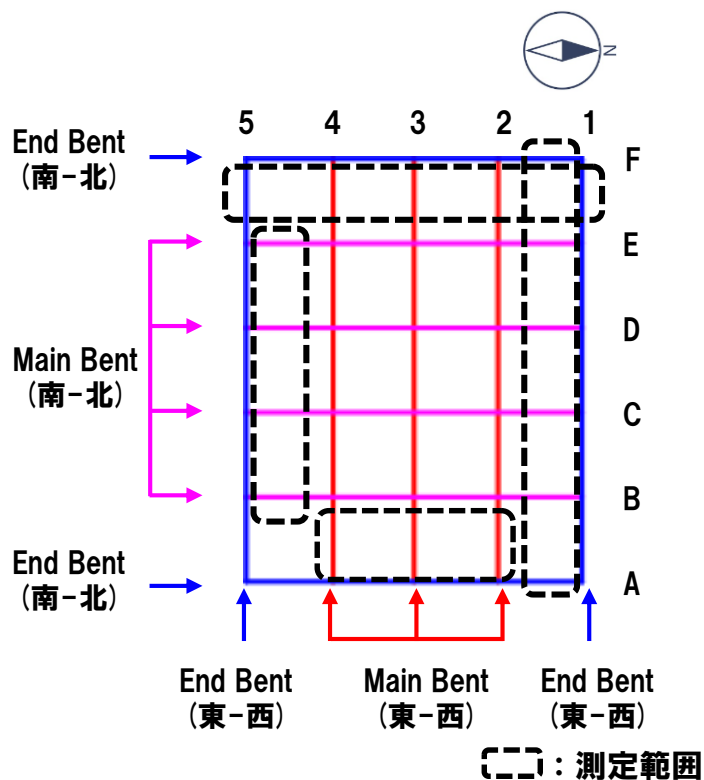
(a) UCL系統冷却塔 平面図

UCL冷却塔の下部筋かいの針貫入試験

- 健全性調査の結果、これまでの通り、UCL系統冷却塔の上部で見つかった腐朽、破損等がある木材に対して交換・補修を行う。
- 現行の建築基準法による構造計算及び針貫入試験結果に基づき、残存断面積比が0.7を下回る強度部材(筋かい)については交換・補修する。
- 針貫入試験など実施しなかった箇所についても、交換・補修時に針貫入試験等を行い、残存断面積比が0.7を下回る強度部材は交換・補修をする。
