茨城県原子力安全対策委員会
東海第二発電所
安全性検討ワーキングチーム(第17回)
ご説明資料

第6回WT資料改訂版
(論点No.204, 205反映)

東海第二発電所 施設の健全性(改訂版)

2020年10月21日
日本原子力発電株式会社

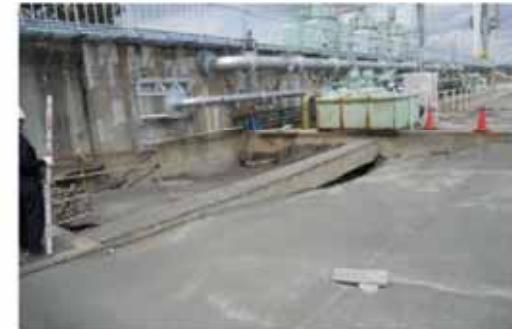
写真①(取水口エリア)

主な構築物	耐震クラス	点検結果
排気筒(基礎部)	S	特徴的なひび割れはなかった
取水口エリア	S, C	Sクラス: 特徴的なひび割れはなかった Cクラス: ケーブルトレーンチ沈下 クレーンレールズレ等
護岸エリア	C	カーテンウォール支持部割れ
構内道路	—	放水路埋設箇所等 沈下あり
地盤改良エリア(非常用海水系二重管、取水路)	S	沈下なし
循環水配管埋設エリア	C	一部沈下あり
ドライキャスク建屋背面斜面	—	法枠ブロック隆起、沈下等あり
変圧器基礎	C	特徴的なひび割れはなかった
タンク基礎、防油堤	S, C	Sクラス: 特徴的なひび割れはなかった Cクラス: 特徴的なひび割れはなかった タンク周辺の沈下あり
物揚場	C	岸壁湾曲、沈下あり
防波堤	C	沈下あり

【取水構造物周りで確認された地盤沈下の要因】

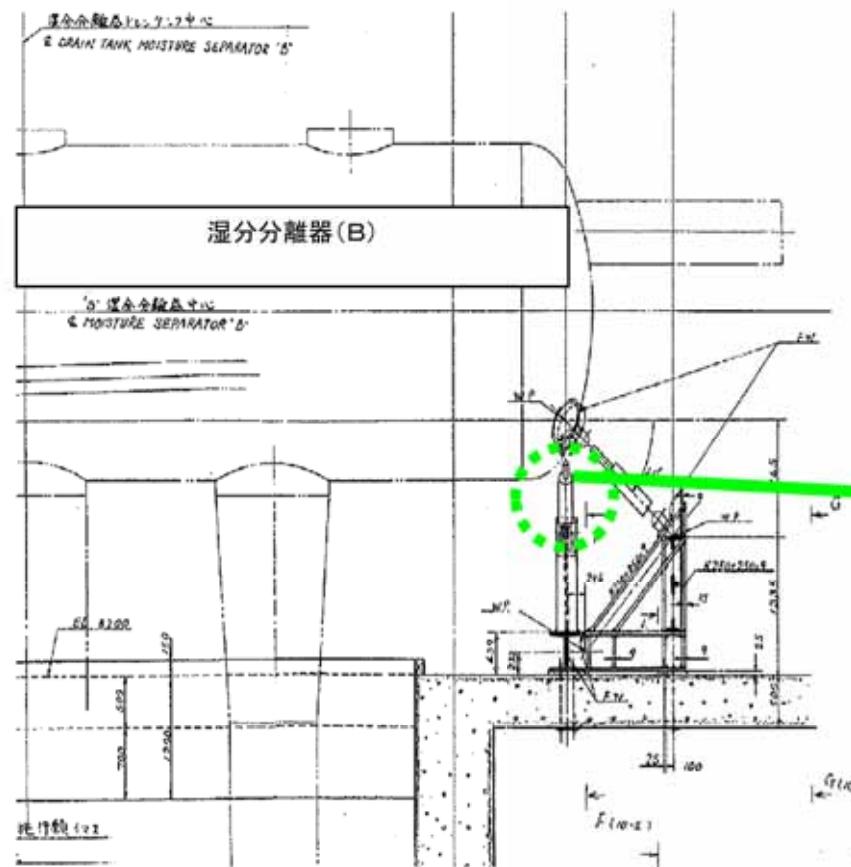
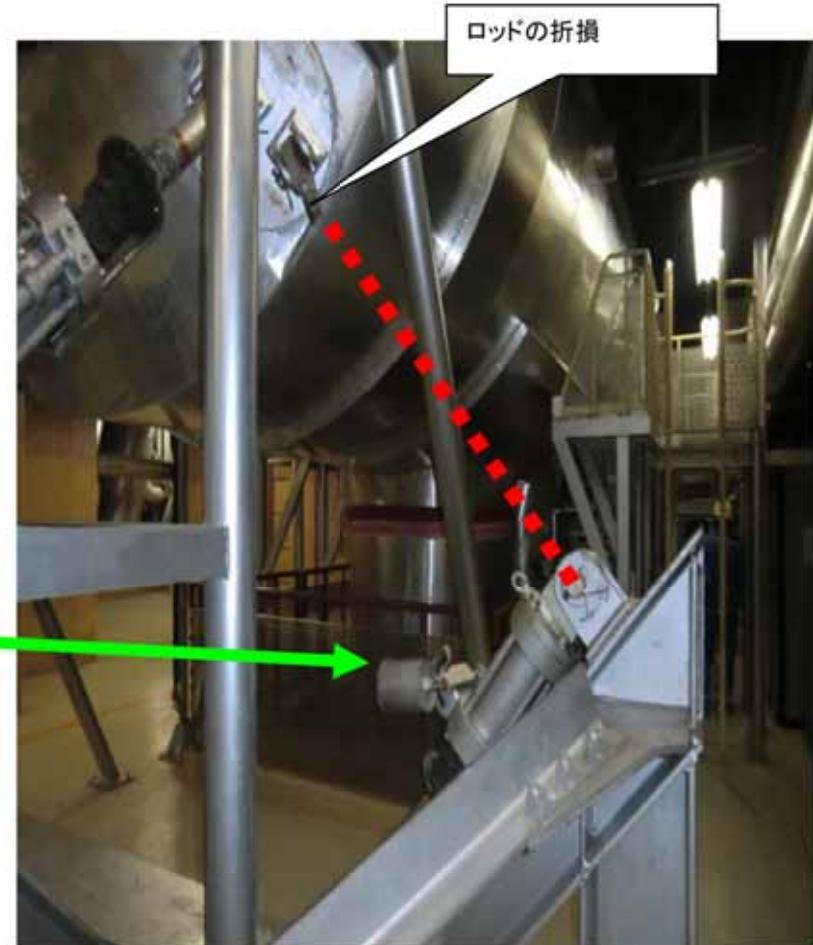
機器の外観点検の結果(タービン湿分分離器)

主な機器	耐震クラス	点検結果
制御棒駆動水圧系 水圧制御ユニット他	S	異常なし
ほう酸水注入系 ポンプ,弁,配管	S	異常なし
原子炉	S	異常なし
原子炉再循環系 ポンプ,配管,弁	S	異常なし
主蒸気系 配管,弁	S	異常なし
非常用炉心冷却系 ポンプ,配管,弁,熱交換器	S	異常なし
非常用海水系 ポンプ,配管,弁	S	異常なし
非常用ディーゼル発電機	S	異常なし
原子炉建屋ガス処理系 ファン,配管,弁,フィルタ,排気筒含む	S	異常なし *
原子炉隔離時冷却系 ポンプ,タービン,配管,弁	S	異常なし
可燃性ガス濃度制御系 ユニット,配管,弁	S	異常なし
燃料貯蔵プール	S	異常なし
タービン・発電機	B,C	湿分分離器サポート損傷(Bクラス)
原子炉冷却材浄化系 ポンプ,配管,弁,フィルタ	B	異常なし
燃料プール冷却浄化系 ポンプ,配管,弁,フィルタ	B	異常なし
燃料取扱装置 クレーン,燃料取替器	B	異常なし
廃棄物処理系(液体,気体,固体)	B	異常なし
所内電源設備 変圧器,メタクラ他	S,B,C	変圧器放圧管からの絶縁油漏れ(Cクラス)

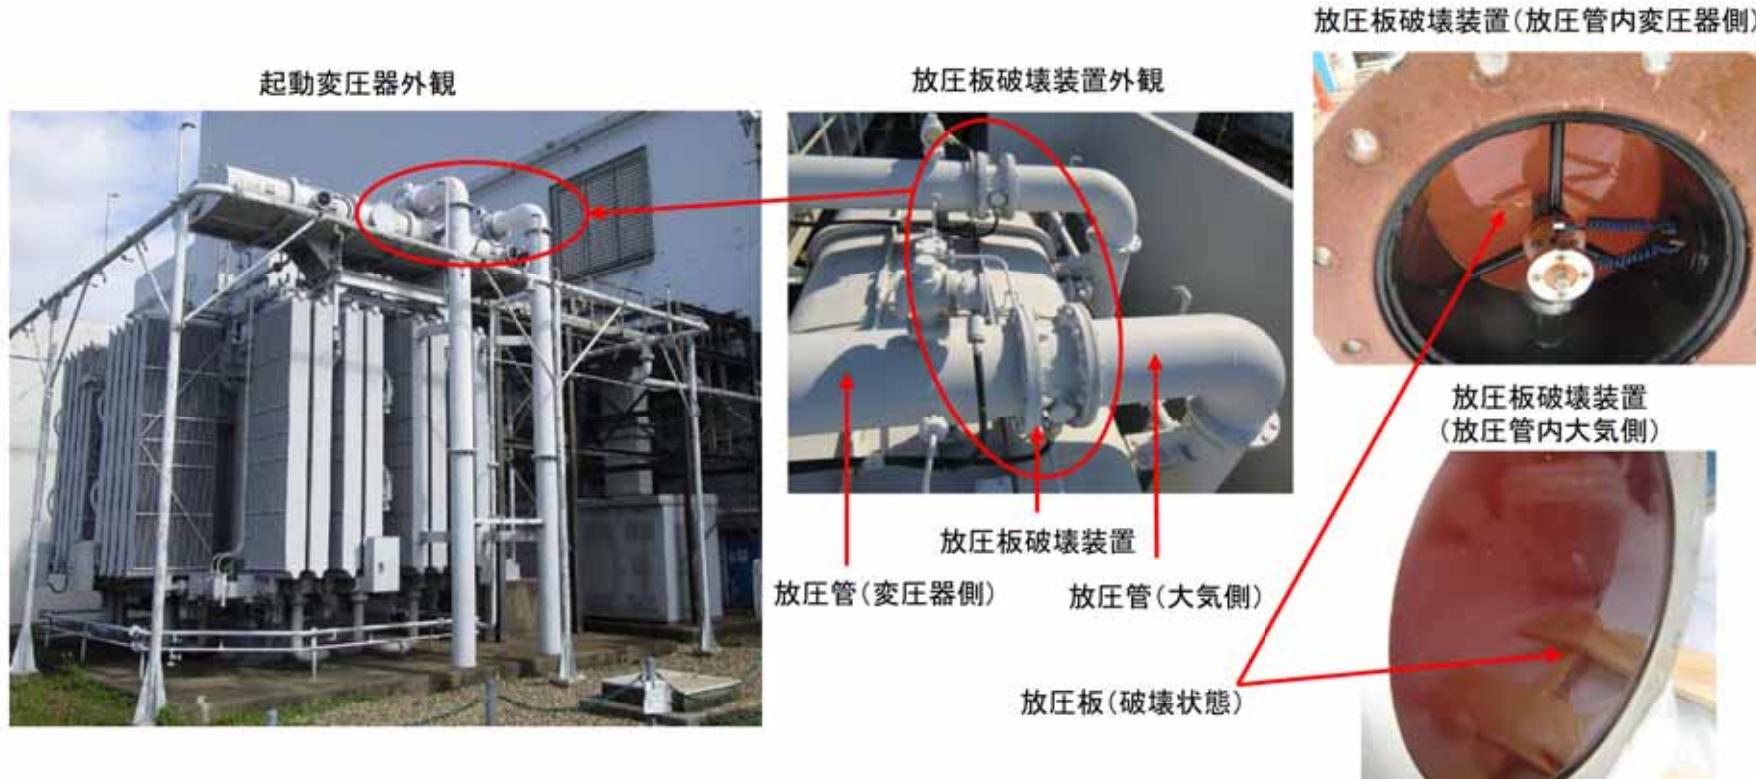
- 東日本大震災時の地震による揺れの影響で、主要変圧器の放圧管内の油圧が変動し、放圧板破壊装置※が動作したため、防油堤内に少量の絶縁油が放出された。

- なお、東海第二発電所の全ての主要変圧器において内部事故は発生しなかったが、万一の火災発生に備え、変圧器消火設備が設置されている。

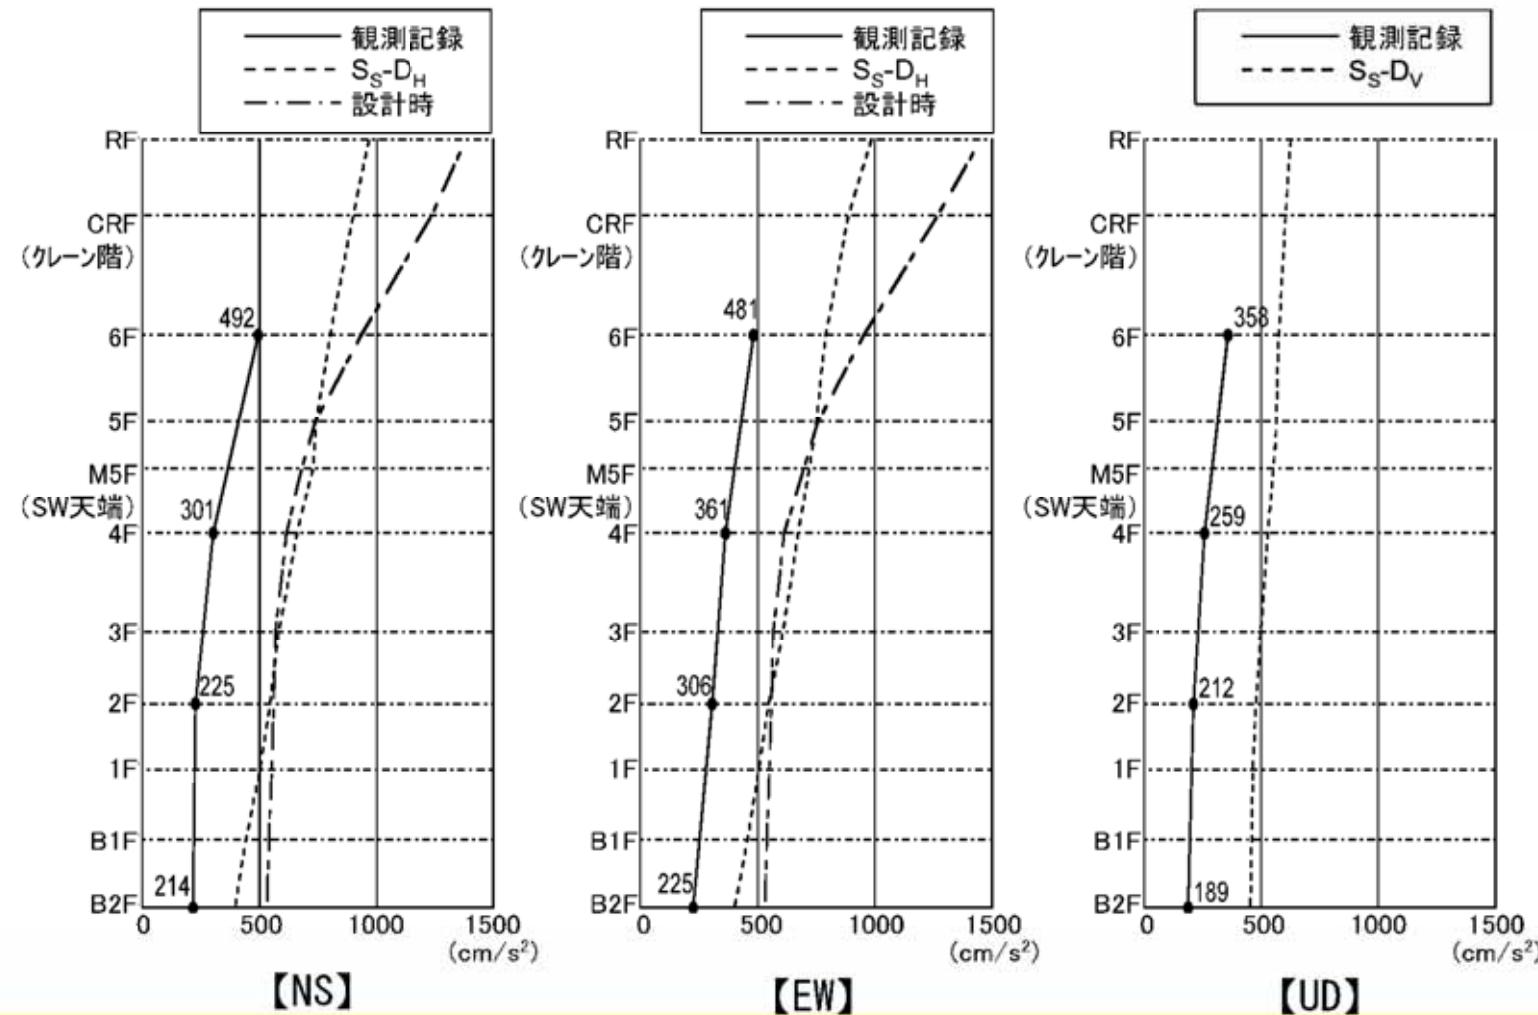
原子炉建屋の最大加速度分布

工認設計波※1及び基準地震動 S_s — D ※2による最大応答加速度を下回っていることを確認した。

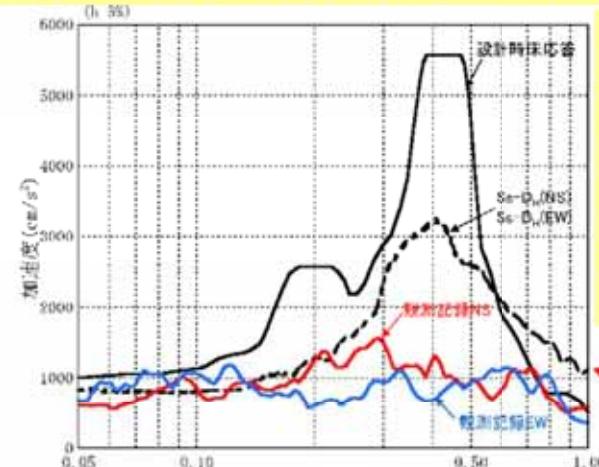
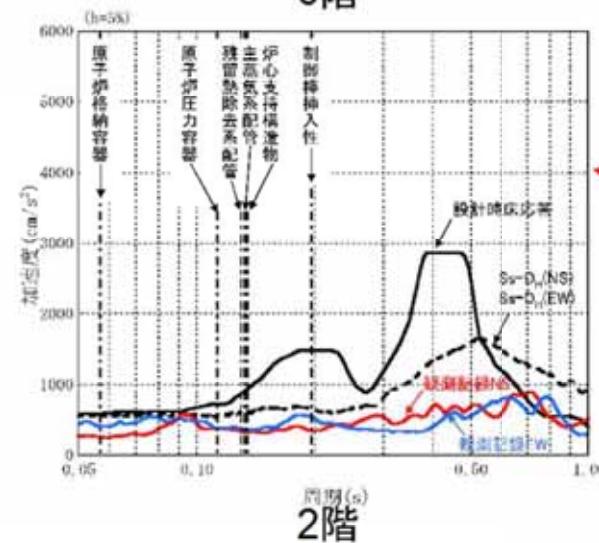
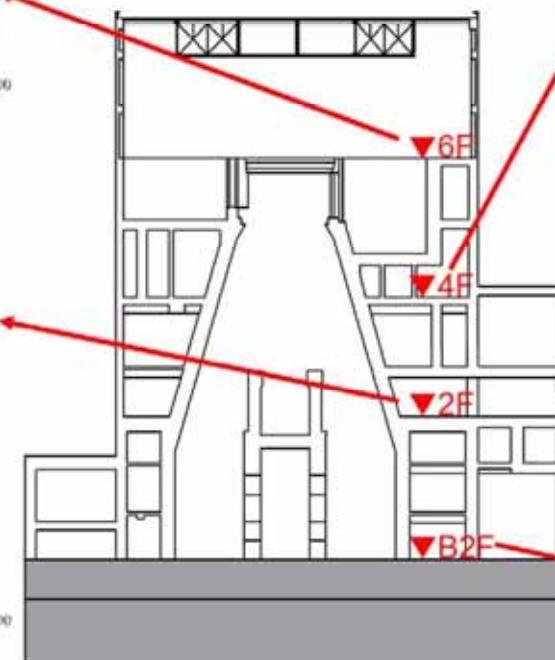
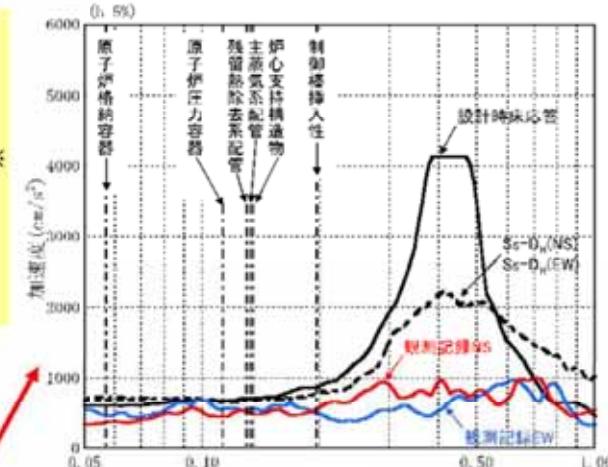
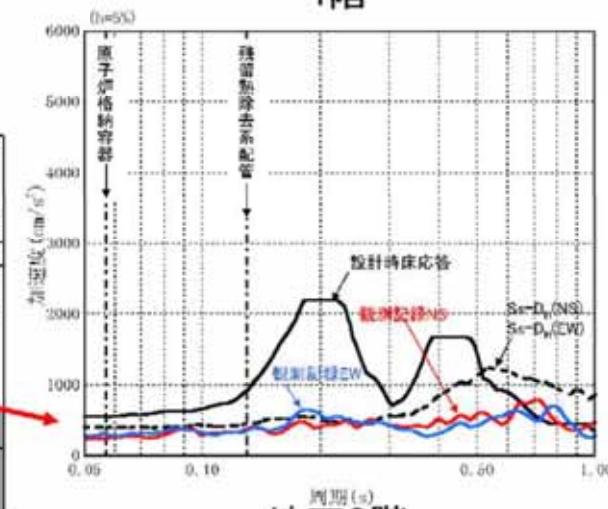
水平方向加速度応答スペクトルの比較

一部の周期帯(約0.65秒～約0.9秒)で工認設計波による床応答スペクトルを上回っているが、耐震設計上重要な機器・配管系のうち主要な設備※の固有周期では、地震観測記録が工認設計波による床応答スペクトル以下であることを確認した。

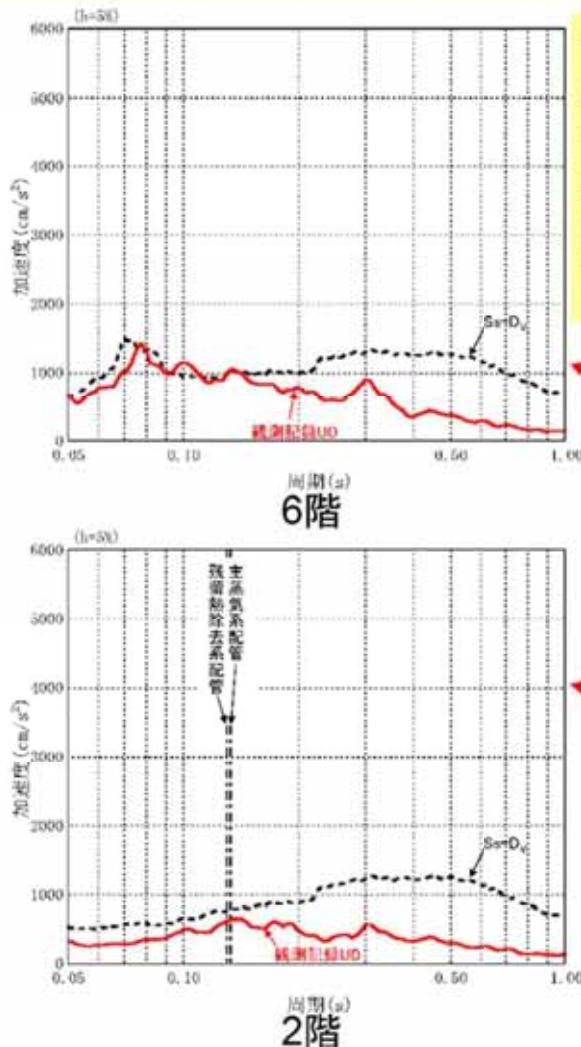
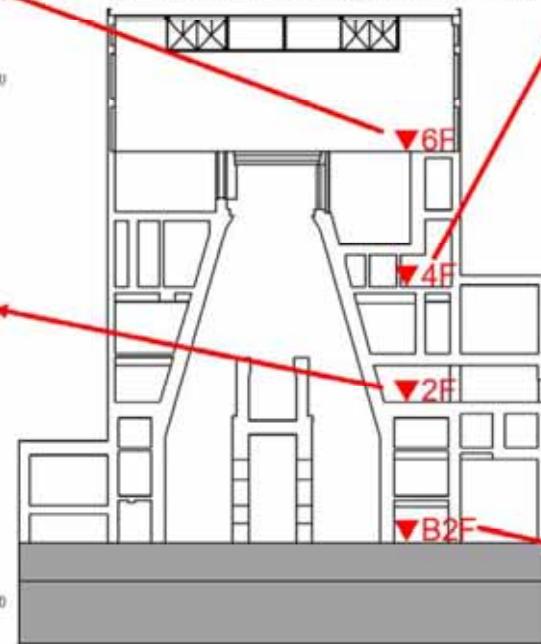
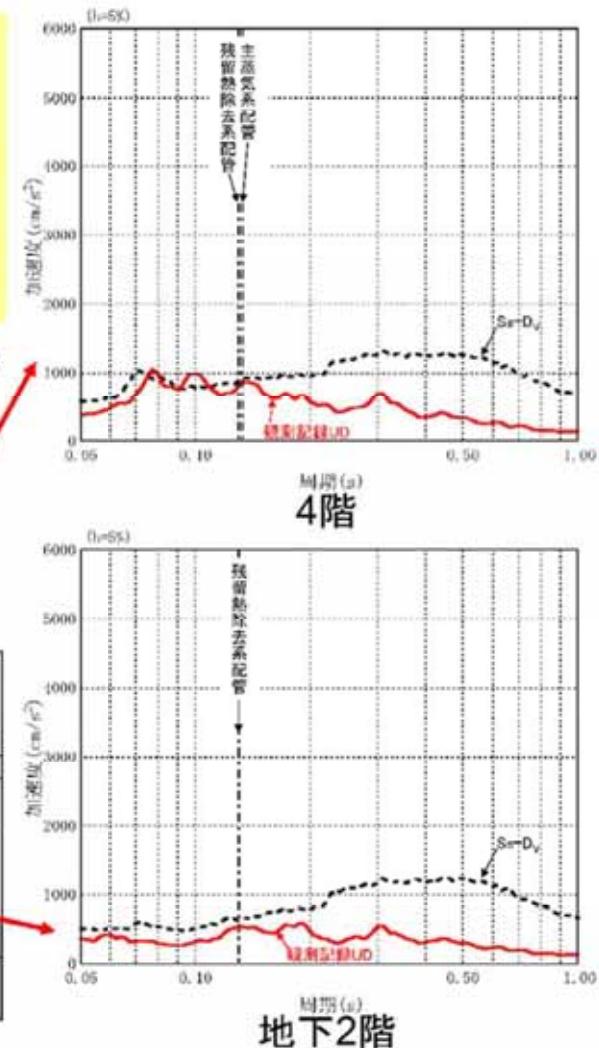
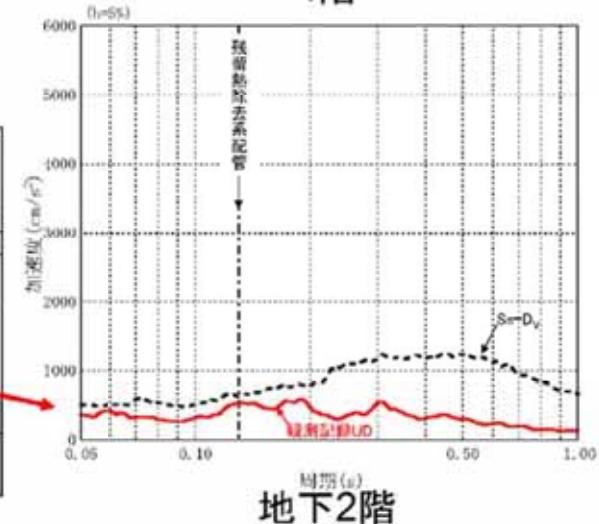
鉛直方向加速度応答スペクトルの比較

一部の周期帯(0.08秒及び0.1秒付近)でSs-Dv入力による床応答スペクトルを上回っているが、耐震設計上重要な機器・配管系のうち主要な設備の固有周期では、地震観測記録がSs-Dv入力による床応答スペクトル以下であることを確認した。

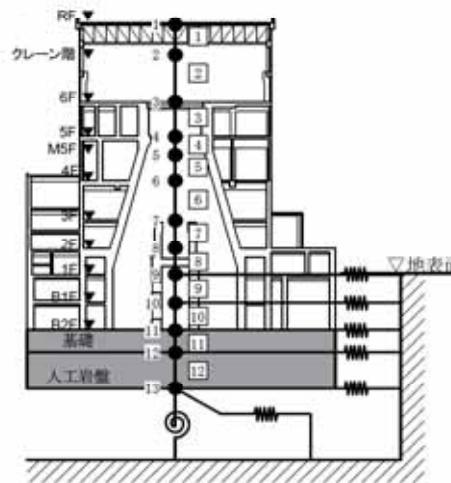
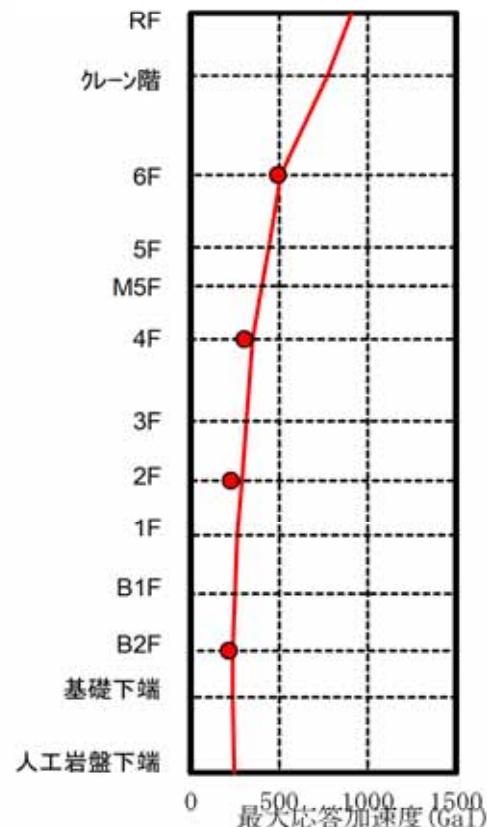
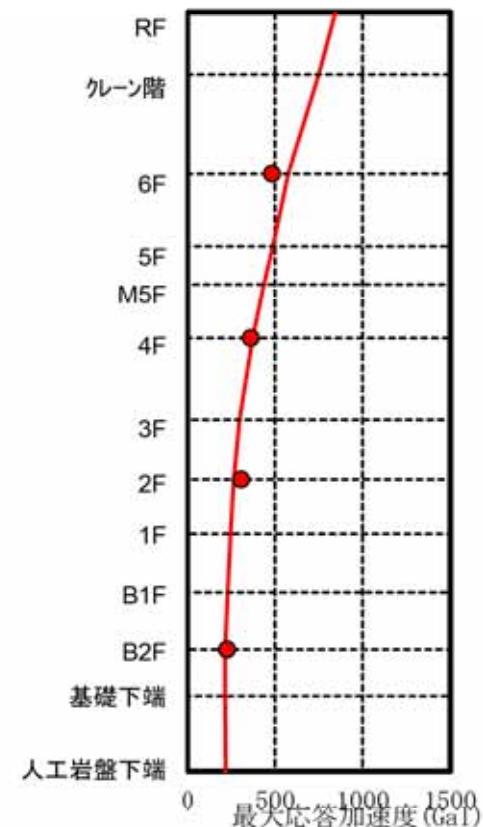
【建屋最大応答加速度】

建屋応答シミュレーション解析の最大応答加速度は、観測記録をよく模擬している。

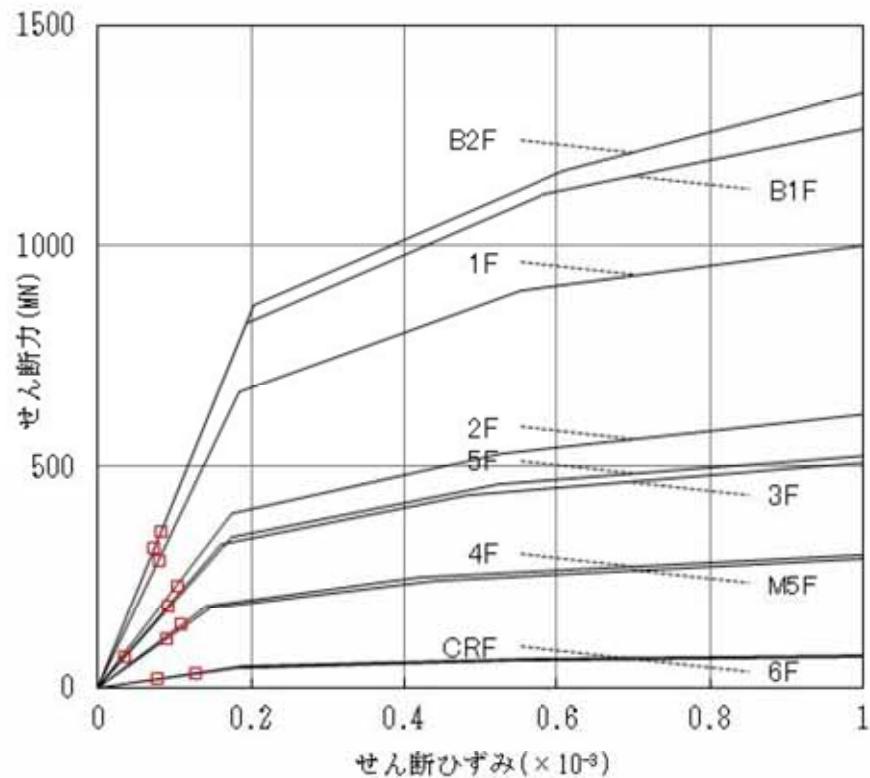
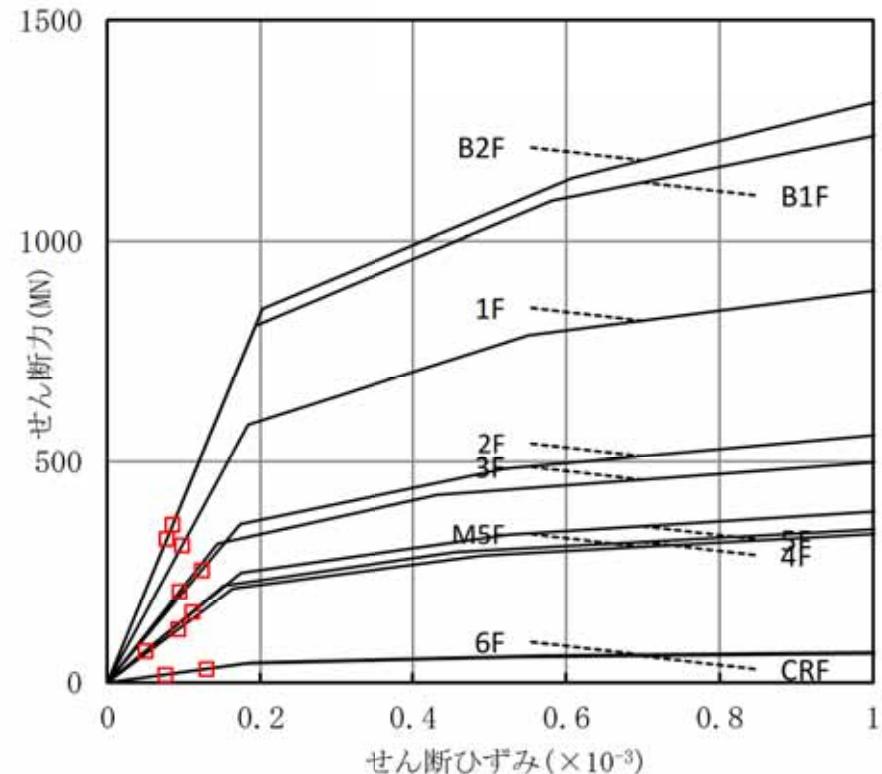
【せん断スケルトン上の最大応答値:Q-γ】

- せん断スケルトン上での最大応答値は第一折れ点より小さく、弾性範囲内であった。
- 全ての階層で弾性範囲内であることが確認されたため、原子炉建屋の健全性が保たれていると判断した。

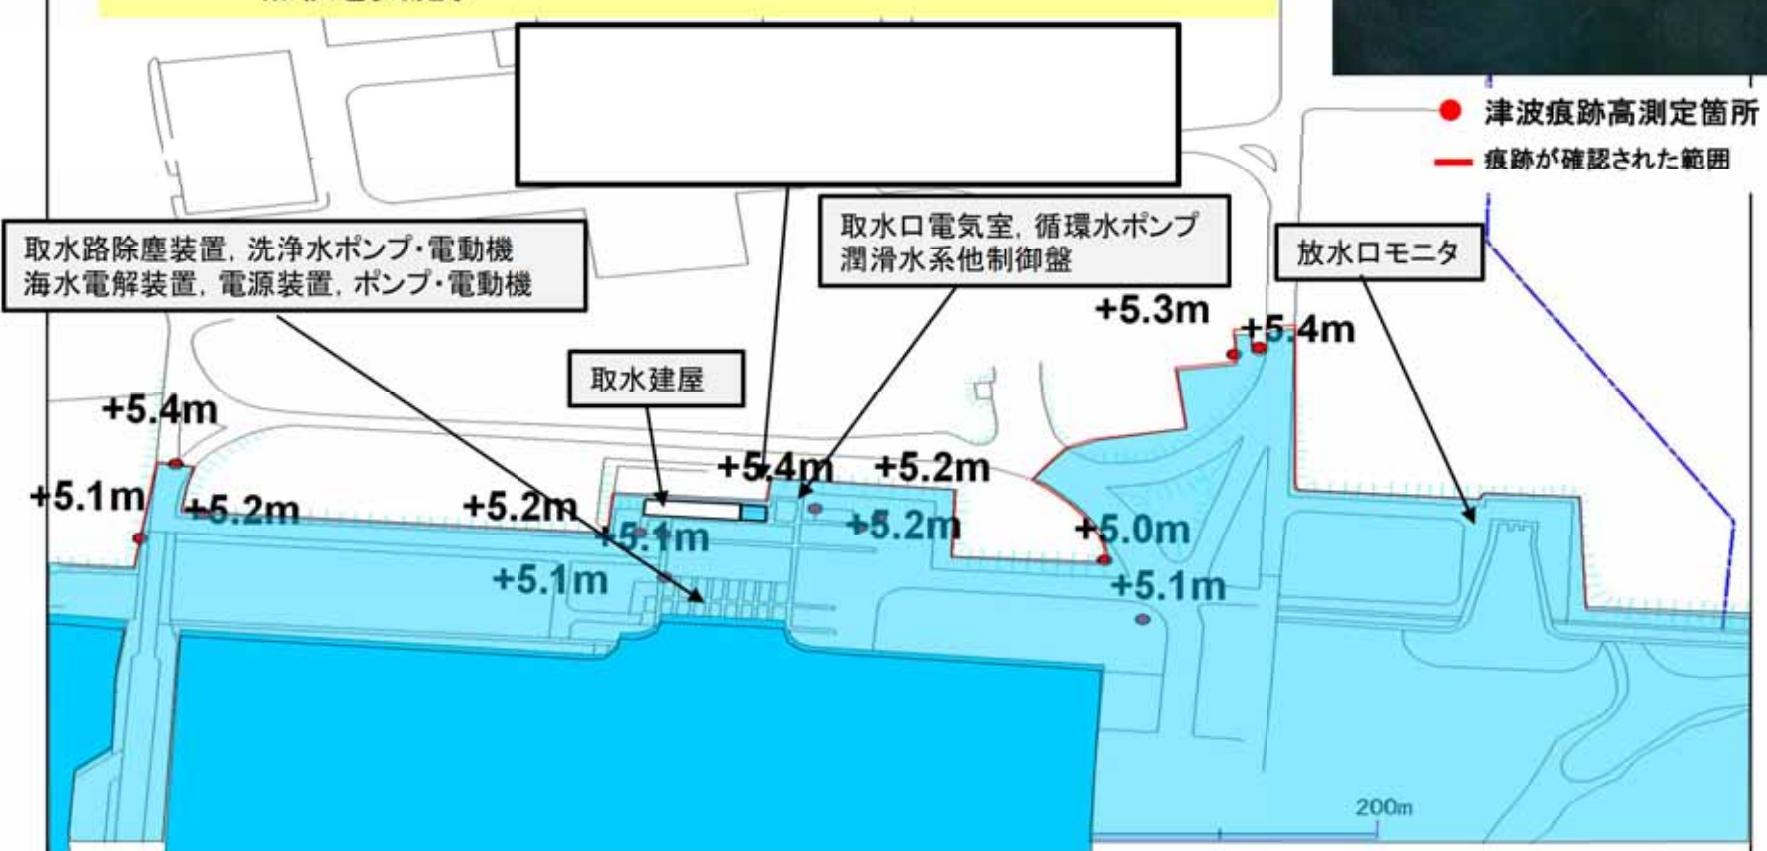
津波による浸水エリア及び浸水した原子炉施設

- 浸水した原子炉施設について点検した。
 - ・配管等の機械品については、外観点検を実施。
 - ・電動機等の電気品については、絶縁抵抗測定等の電気的な点検を実施。

施設	耐震クラス	点検結果
非常用ディーゼル発電機海水ポンプ・電動機(2C)	S	・電動機は水没による絶縁低下あり。洗浄乾燥実施。 ・ポンプは異常なし
残留熱除去海水系ポンプ・電動機(A, C)	S	・ポンプは異常なし ・電動機は異常なし
補機冷却海水系ポンプ・電動機(A, C)	C	・ポンプは異常なし ・電動機は異常なし
非常用ディーゼル発電機(2C)海水系配管,弁	S	異常なし
残留熱除去海水系(A)配管,弁	S	異常なし
補機冷却海水系(A, C)配管,弁,ストレーナ	C	異常なし ※1
取水路除塵装置,洗浄水ポンプ・電動機	C	異常なし ※2
海水電解装置,電源装置,ポンプ・電動機	C	異常なし ※2
取水口電気室電源盤,循環水ポンプ潤滑水系他制御盤	C	電源盤,制御被水により使用不可。標高8mエリアに移設。
取水路,取水建屋	C	異常なし
排水ポンプ,放水口モニタ	C	異常なし ※2

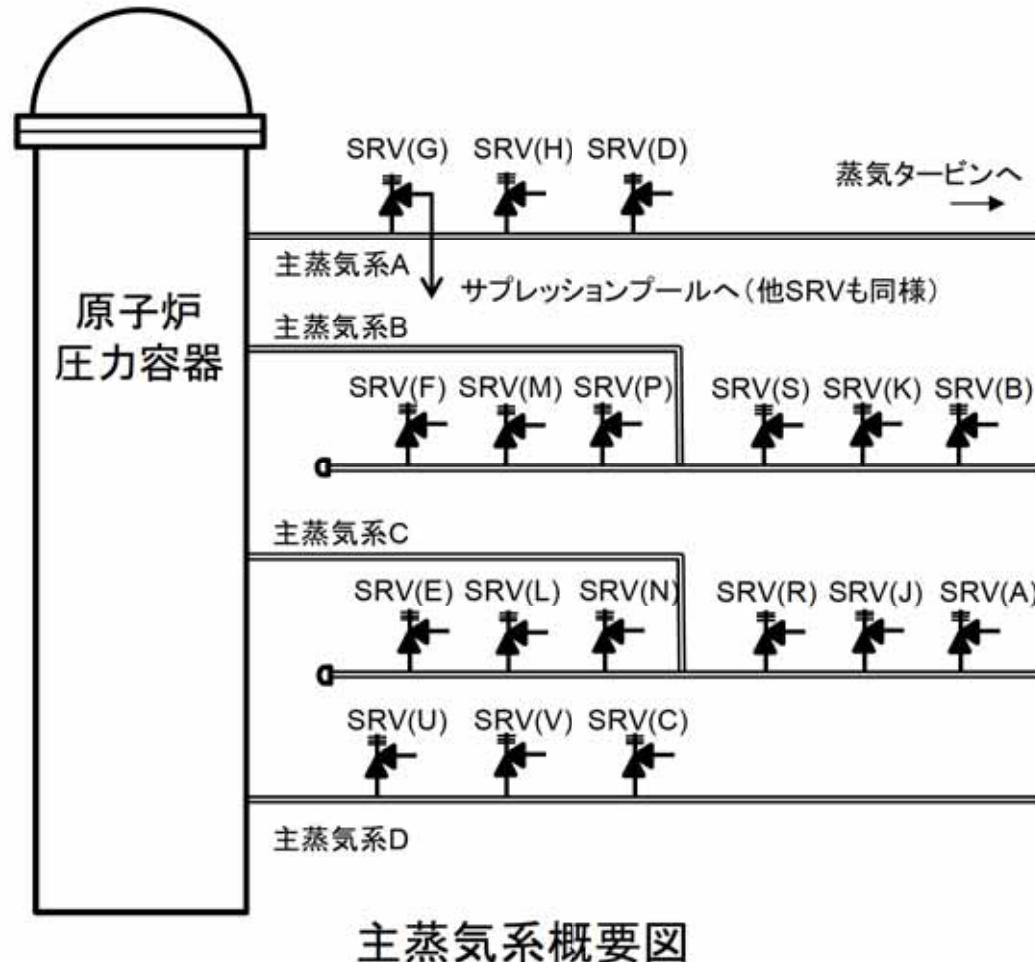
プラント停止時のSRVの動作状況

- 地震による原子炉停止(制御棒全挿入)から冷温停止(冷却材温度100°C未満)までの間、主蒸気逃がし安全弁(SRV)の動作により、原子炉の圧力を制御
- 冷温停止までの間に、SRVは合計170回動作
(自動動作:30回、運転員操作:140回)

主蒸気ライン	SRV	吹出圧力※1 [MPa]	動作回数	全SRV動作回数
A	D	7.37	38	170回※2
	G	7.44	9	
	H	7.51	6	
B	B	7.65	6	
	F	7.58	9	
	K	7.65	5	
	M	7.51	7	
	P	7.44	8	
	S	7.58	5	
C	A	7.58	7	
	E	7.44	7	
	J	7.51	6	
	L	7.65	6	
	N	7.37	27	
	R	7.65	5	
D	C	7.58	7	
	U	7.44	7	
	V	7.51	5

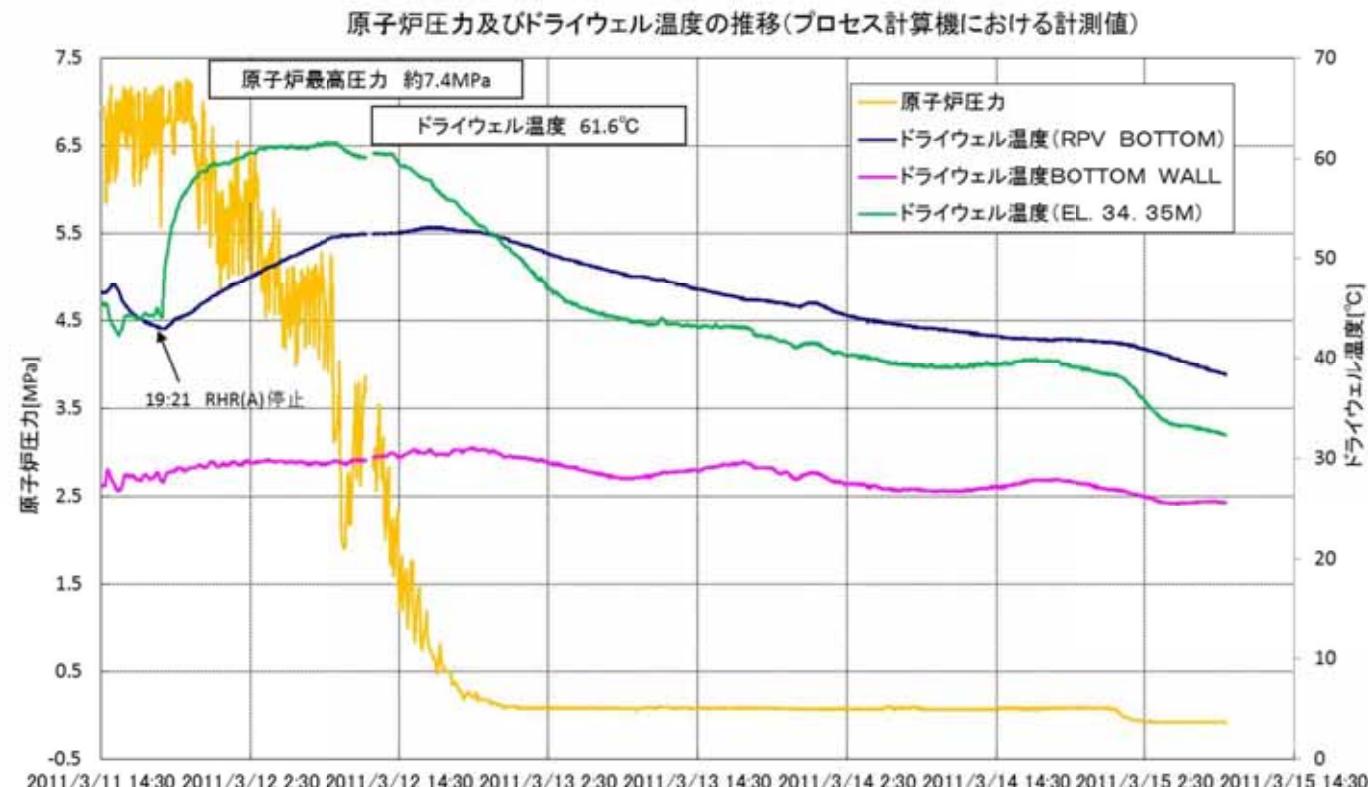
- 原子炉の最高圧力は約7.4MPaに留まり、原子炉の冷却継続に伴い低下
- 原子炉格納容器(ドライウェル)の温度は61.6°Cに留まり、原子炉格納容器の最高使用温度(171[°C])を十分下回り、冷却継続に伴い漸次低下

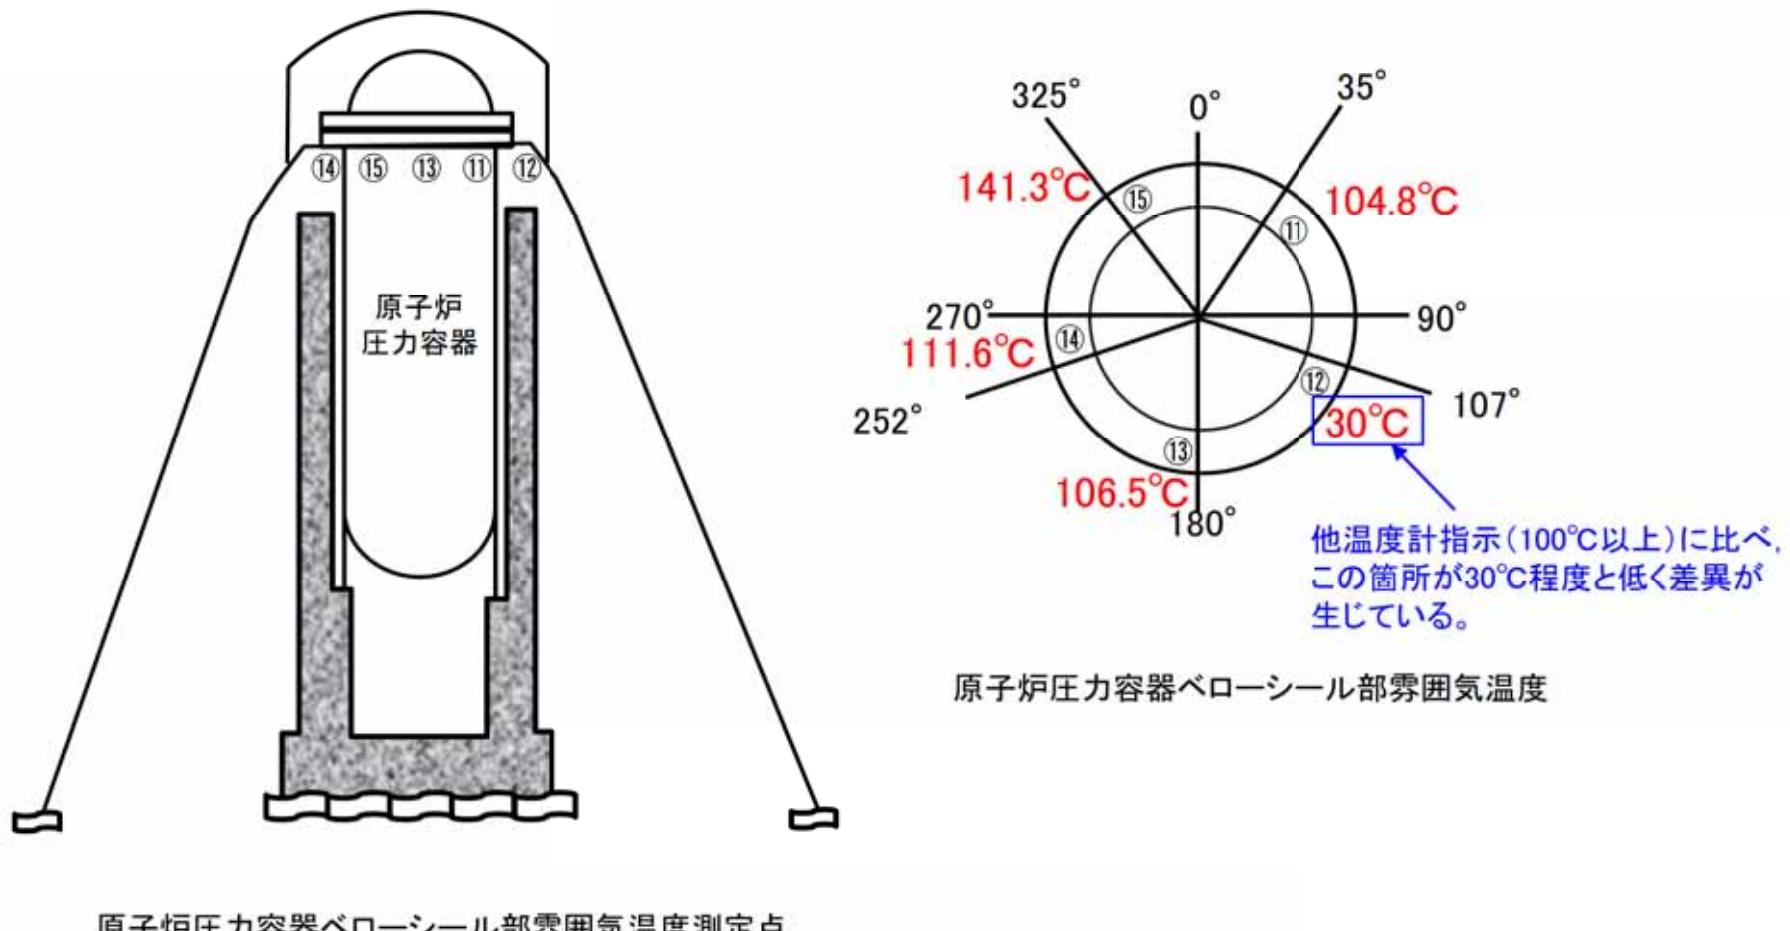
原子炉圧力容器ベローシール部の温度差の原因とその影響について

- 局所的な温度上昇による原子炉圧力容器等への影響の確認
- SRV動作中、格納容器上部の原子炉圧力容器ベローシール部*で温度差が発生

- 当該温度については、原子炉圧力容器の温度ではなく、原子炉格納容器内の原子炉圧力容器ベローシール部の雰囲気温度を計測したものであり、**温度差が生じているのは、局部的な温度上昇ではなく、温度低下**による。
- 一部の温度が低下している原因としては、ドライウェル内ガス冷却装置が3基(B, C, E)運転していたところ、非常用ディーゼル発電機2Cの停止に伴い、冷却装置B号機の単独運転になったため、**B号機の送気口に近い部分のみ温度が低くなったものと推定**される。
- 原子炉圧力容器のトップヘッドは保溫材で覆われており、保溫材外面の部分的な温度変化が一時的に生じた場合でも、**原子炉圧力容器自体の温度変化が起こるとは考えられない**。
(運転時の炉内温度と原子炉圧力容器外表面の温度は同じ状態であり、格納容器内雰囲気温度には影響されない)
- このため、**原子炉格納容器内の部分的な温度変化による、原子炉圧力容器のトップヘッドへの影響を考慮する必要はない**。

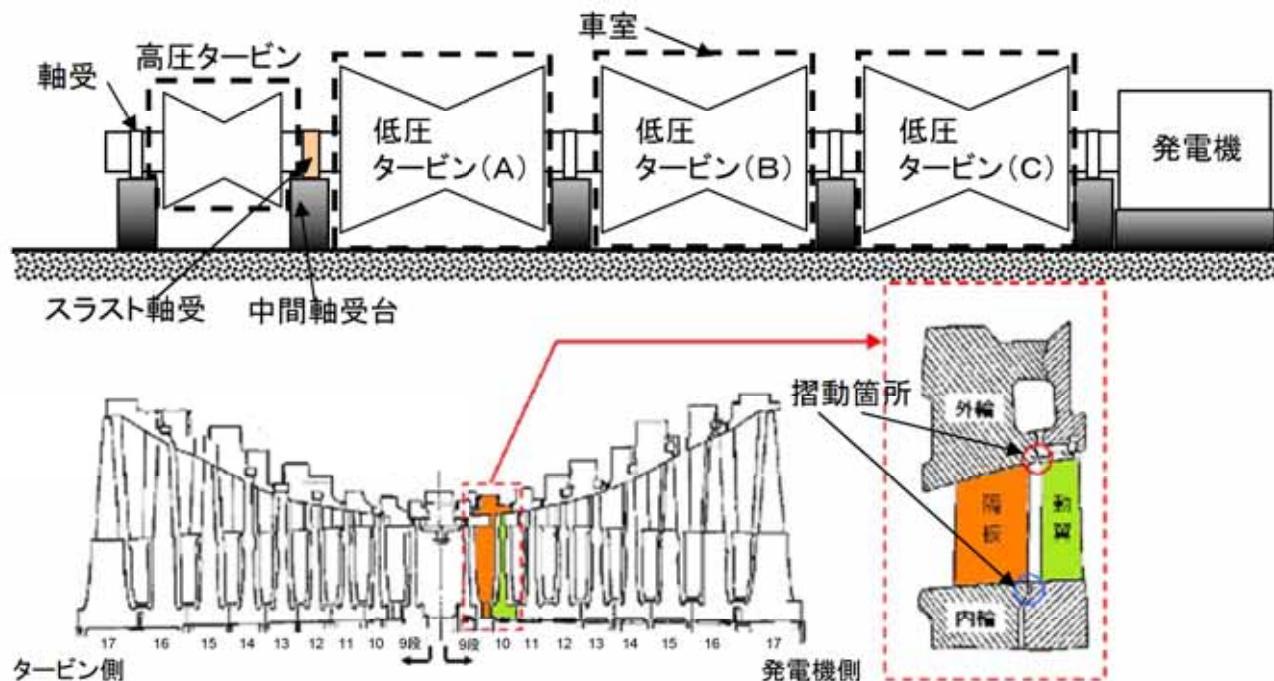
地震の影響が確認された機器

タービン側損傷状況	発電機側損傷状況	対応
低圧A	9~11段全数に摺動傷, 変色 12~14段全数に摺動傷	9~11段全数に摺動傷, 変色 12~14段全数に摺動傷	9~11段動翼取替, 隔板手入れ 12~14段動翼, 隔板手入れ
低圧B	9~11段全数に軽微な摺動傷	9~11段全数に軽微な摺動傷	9~11段動翼, 隔板手入れ
低圧C	摺動傷なし	9~11段全数に軽微な摺動傷	9~11段動翼, 隔板手入れ
高圧	軽微な摺動傷	4段隔板の一部(ノズル翼)脱落 軽微な摺動傷	4段静翼製作・設置 手入れ
軸受	中間軸受台基礎部損傷		基礎部等修理

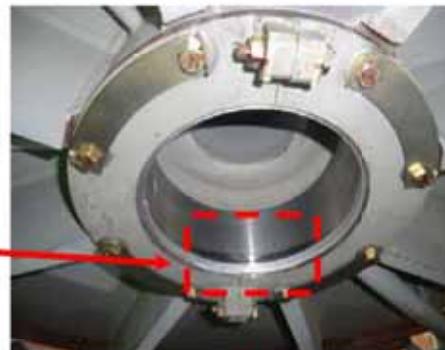
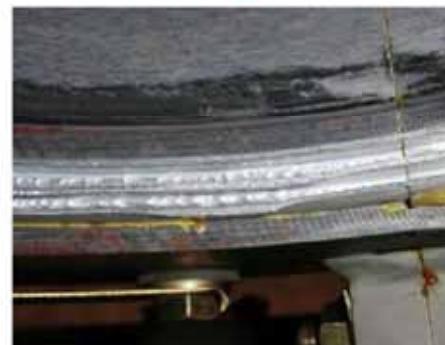
原子炉再循環ポンプ(B)モータ

- ・原子炉再循環ポンプ (B) 電動機上部油切りと主軸に擦れ痕が確認された。
水平展開として(A)電動機も点検した結果、同様の擦れ痕が確認されたため、合わせて修理を実施した。
