積水メディカル株式会社における 放射性同位元素の管理区域外への漏えいについて

2022年10月19日

積水メディカル株式会社

創薬支援センター

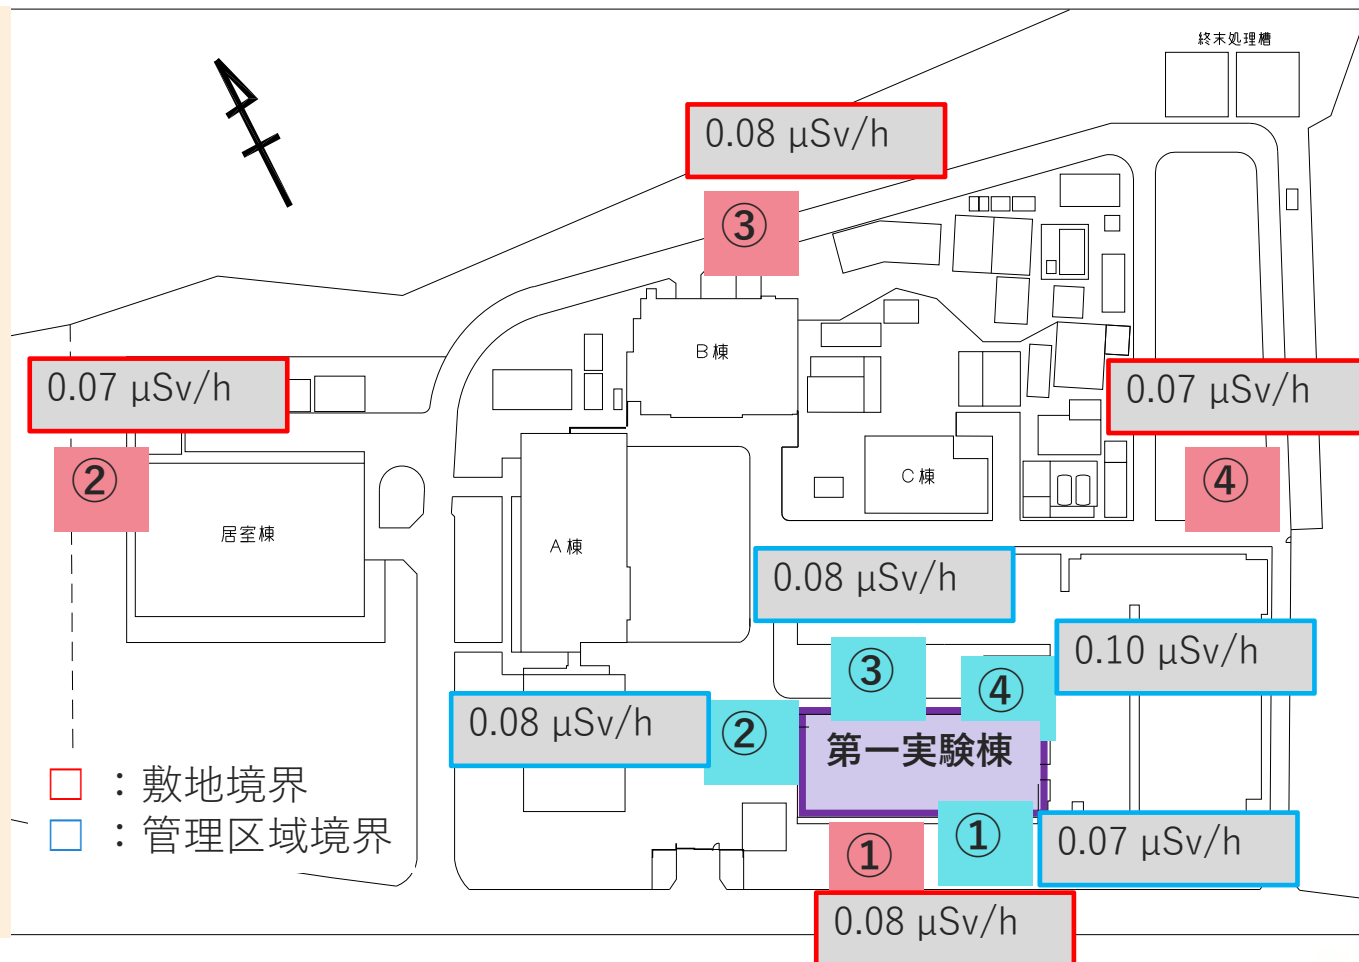
図7-1 管理区域及び敷地境界の空間線量率

結果：通常時の空間線量率と
同程度であった

※通常時の空間線量率：

0.07 $\mu\text{Sv/h}$ ～0.10 $\mu\text{Sv/h}$

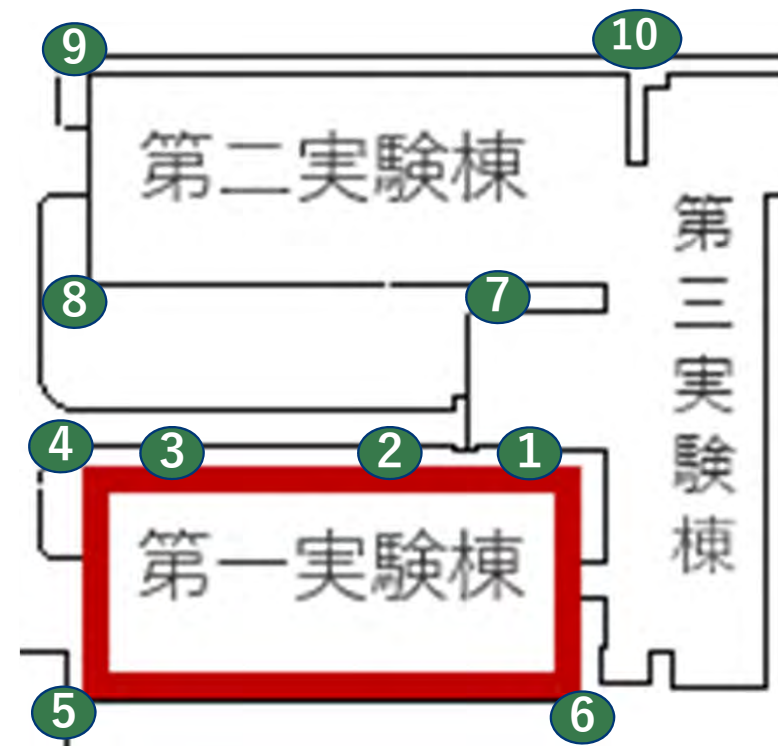
図7-2 屋外土壌の放射能測定場所

結果：自然界に存在する放射能と同程度であった

採取場所	表面密度 (Bq/cm ²)	
	³ H	¹⁴ C
①	0.006	N.D.
②	0.007	N.D.
③	0.005	N.D.
④	N.D.	N.D.
⑤	0.005	N.D.
⑥	0.006	N.D.
⑦	0.006	N.D.
⑧	N.D.	N.D.
⑨	0.010	N.D.
⑩	N.D.	N.D.
検出限界値※	0.005	0.009

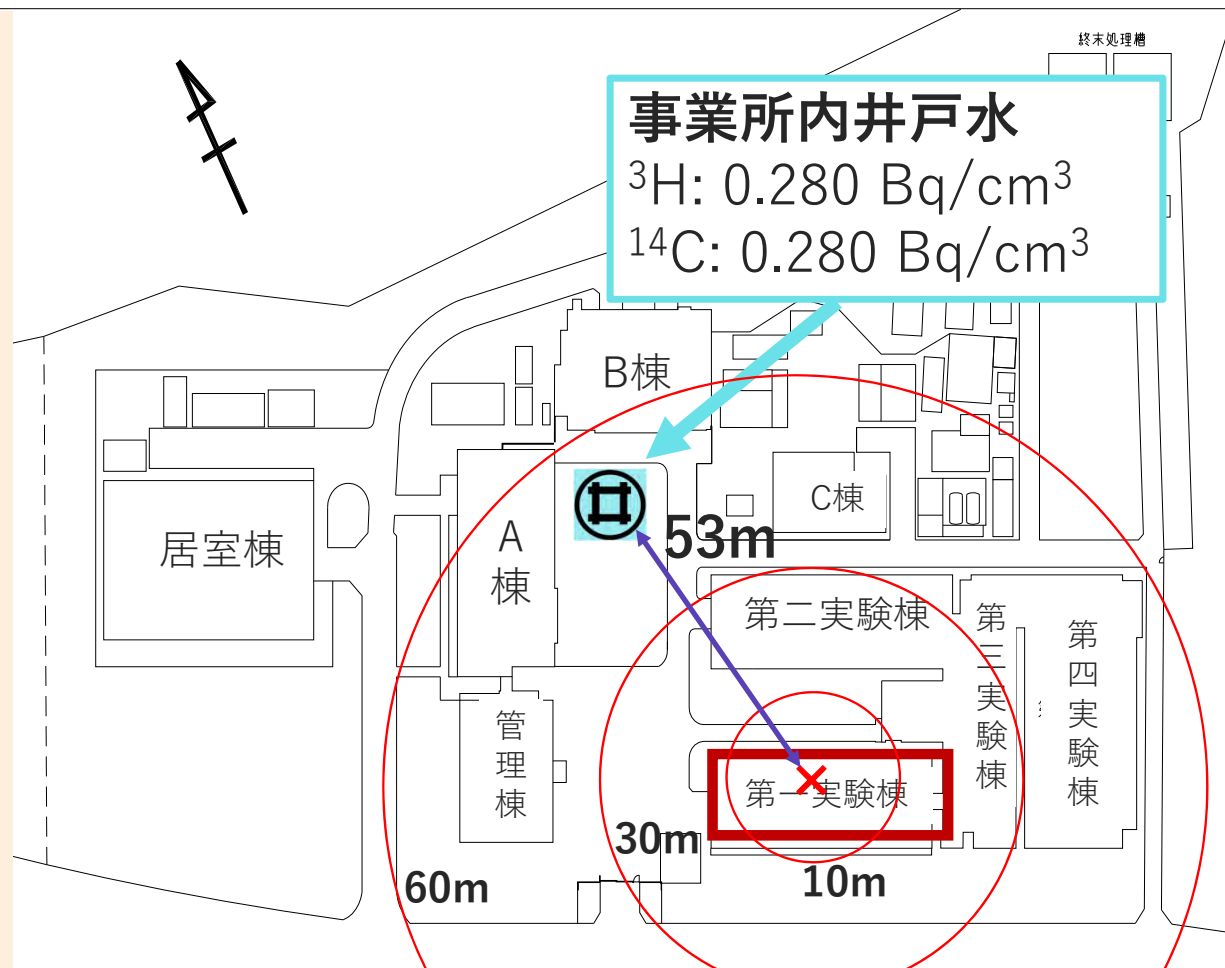
図7-3 事業所井戸水採水場所

目的：事業所内の地下水から放射能が検出されるか確認
方法：井戸水1 mLを採水し、液体シンチレーションカウンターで測定
測定日：8月4日
結果：自然界に存在する放射能※と同程度であった

^3H : 0.003~0.662 Bq/cm³

^{14}C : 0.148~0.354 Bq/cm³

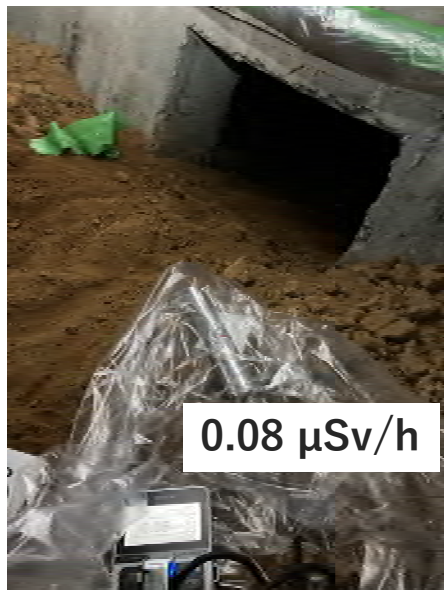
破断箇所A

結果：空間線量率：破断箇所A; 0.08、脱落箇所B; 0.09 $\mu\text{Sv}/\text{h}$

(通常時の空間線量率：0.07~0.10 $\mu\text{Sv}/\text{h}$ 、自社での毎月の測定結果より)
