**東海第二発電所 中央制御室火災を踏まえた再発防止対策及び  
安全管理の徹底について  
(中間とりまとめ)**

東海第二発電所

中央制御室火災を踏まえた再発防止対策及び安全管理の徹底について  
(中間とりまとめ)

2025年6月13日  
日本原子力発電株式会社

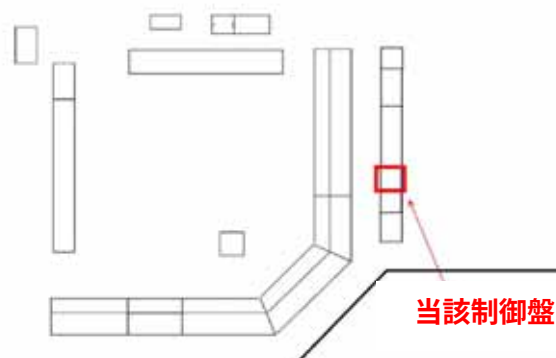
制御盤配置図（中央制御室）

隙間から炎（こぶし大）及び発煙を確認した箇所

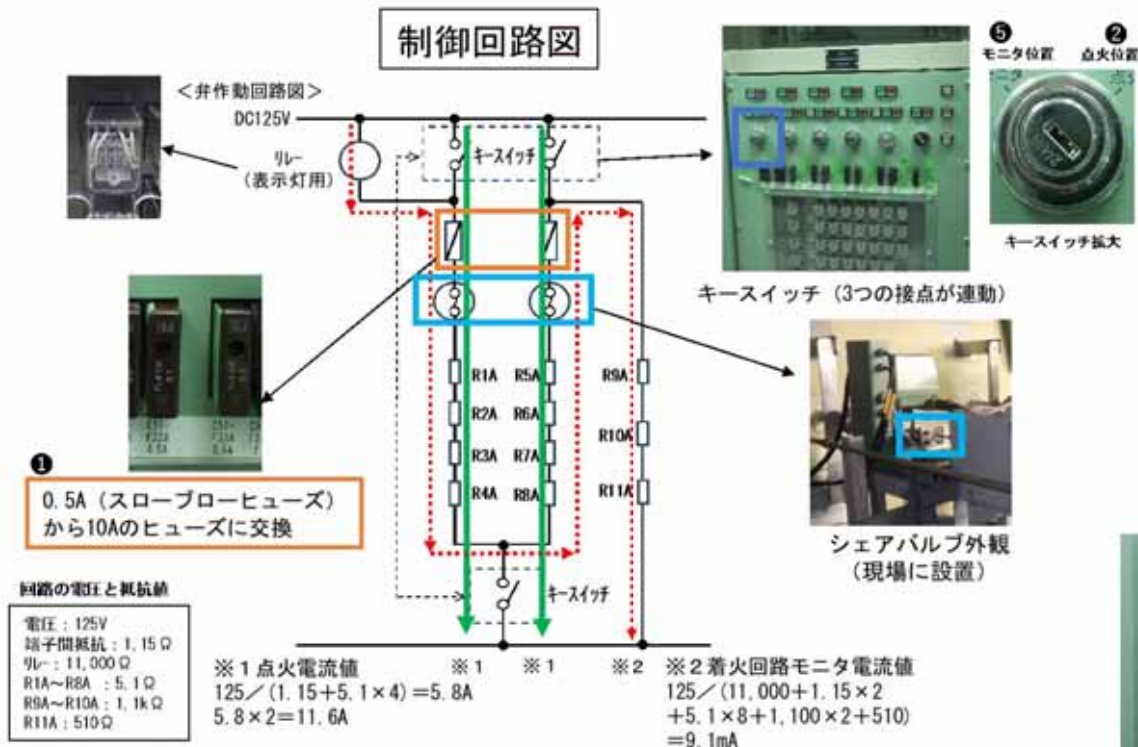
当該制御盤から炎・発煙を確認した経緯

- ①移動式炉心内計装のシェアバルブの作動試験を実施するにあたり、当該制御盤の内部回路にあるスローブローヒューズ※<sup>3</sup>を大容量のヒューズ※<sup>4</sup>に交換した。
- ②当該制御盤からシェアバルブのキースwitchの「点火」位置（入状態）を保持
- ③約30秒程度経過後、当該制御盤の隙間より炎・発煙を確認した。
- ④直ちに二酸化炭素消火器で消火した。
- ⑤シェアバルブのキースwitchを「モニタ」位置（切状態※<sup>5</sup>）に戻した。
- ※<sup>3</sup>：ゆっくりと温度が上昇し消断するヒューズ。当該ヒューズの容量は0.5Aであり、シェアバルブの動作電流（約5.8A）が流れると0.7秒後に消断する仕様。
- ※<sup>4</sup>：工場試験時と同条件で実施するため10Aのヒューズを使用することとした。
- ※<sup>5</sup>：切状態ではあるものの回路の断線確認を行うため、微弱電流（9.1mA）が流れている。

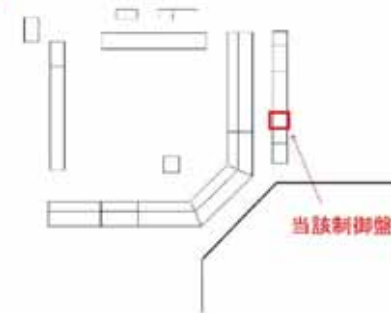
当該制御盤外觀（外扉内）

塵埃の堆積により絶縁性能の低下等が発生した場合、火災に至る可能性がある。当該制御盤における塵埃の堆積状況を確認した結果、当該制御盤の冷却ファン本体及び天板の吹出し口に塵埃の堆積は確認されず、外気取込みフィルタについても有意な塵埃の付着及び劣化がないことを確認したことから、塵埃の堆積が要因となる可能性は考え難い。

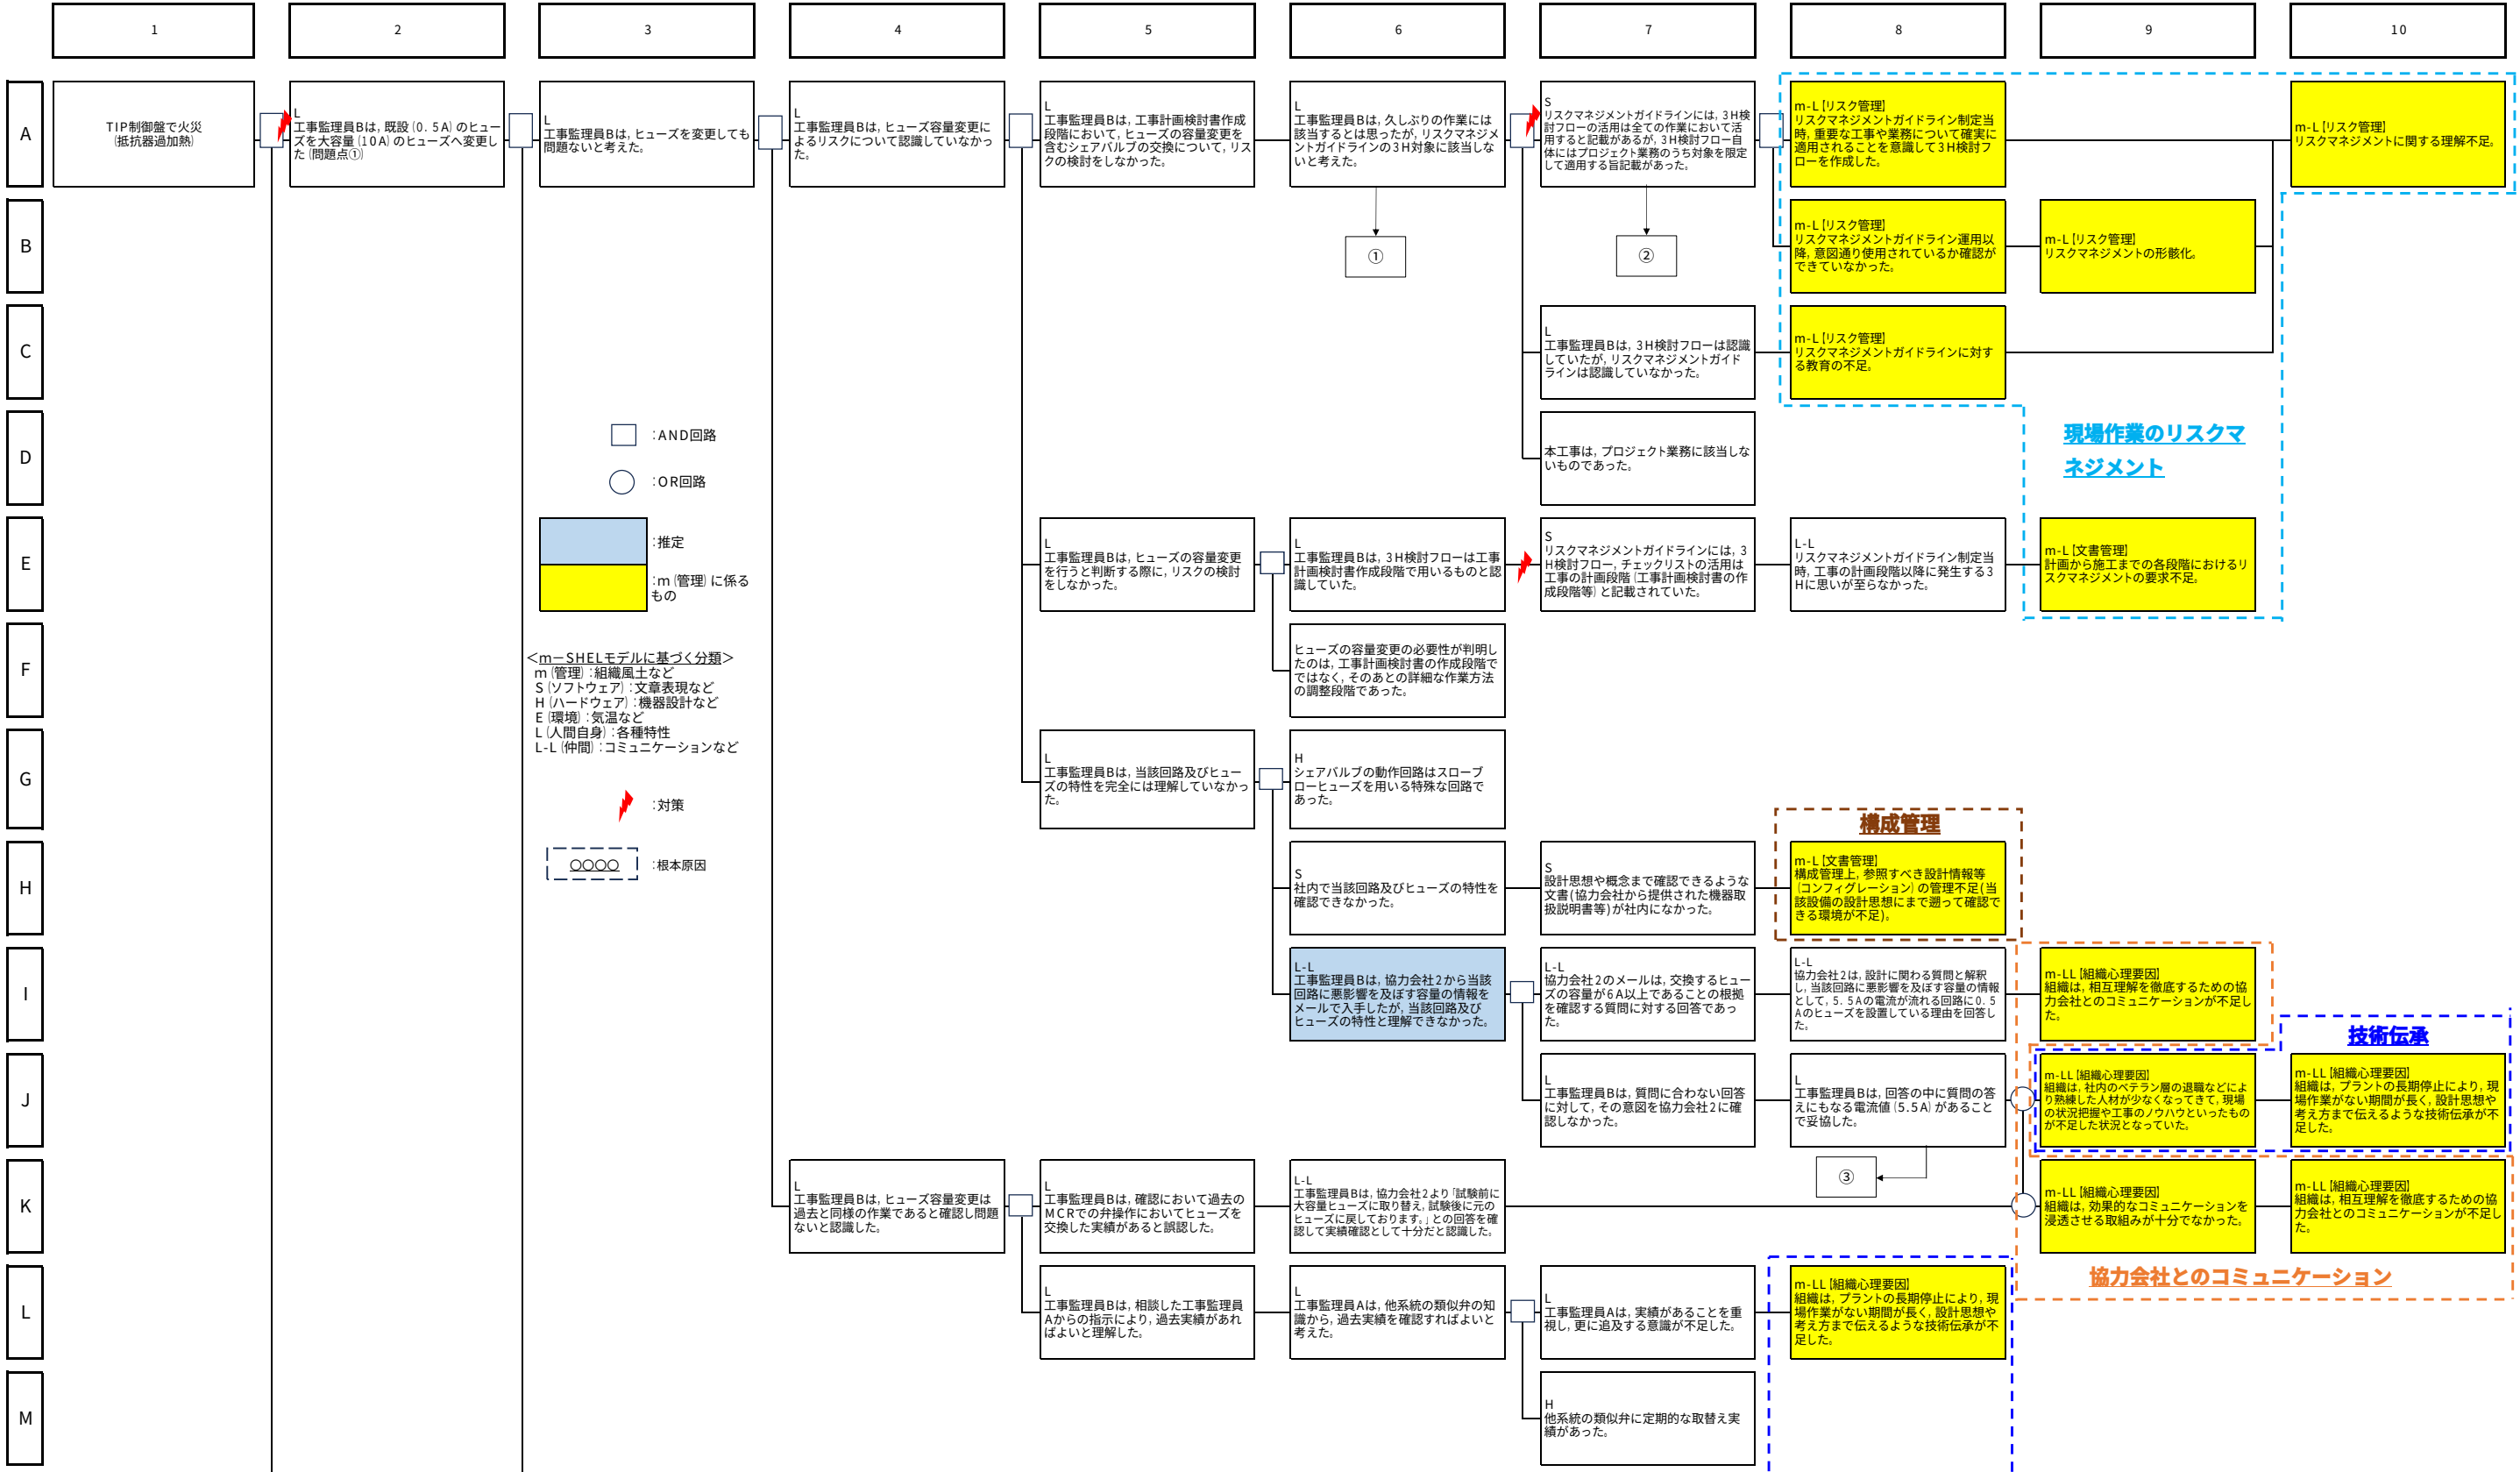
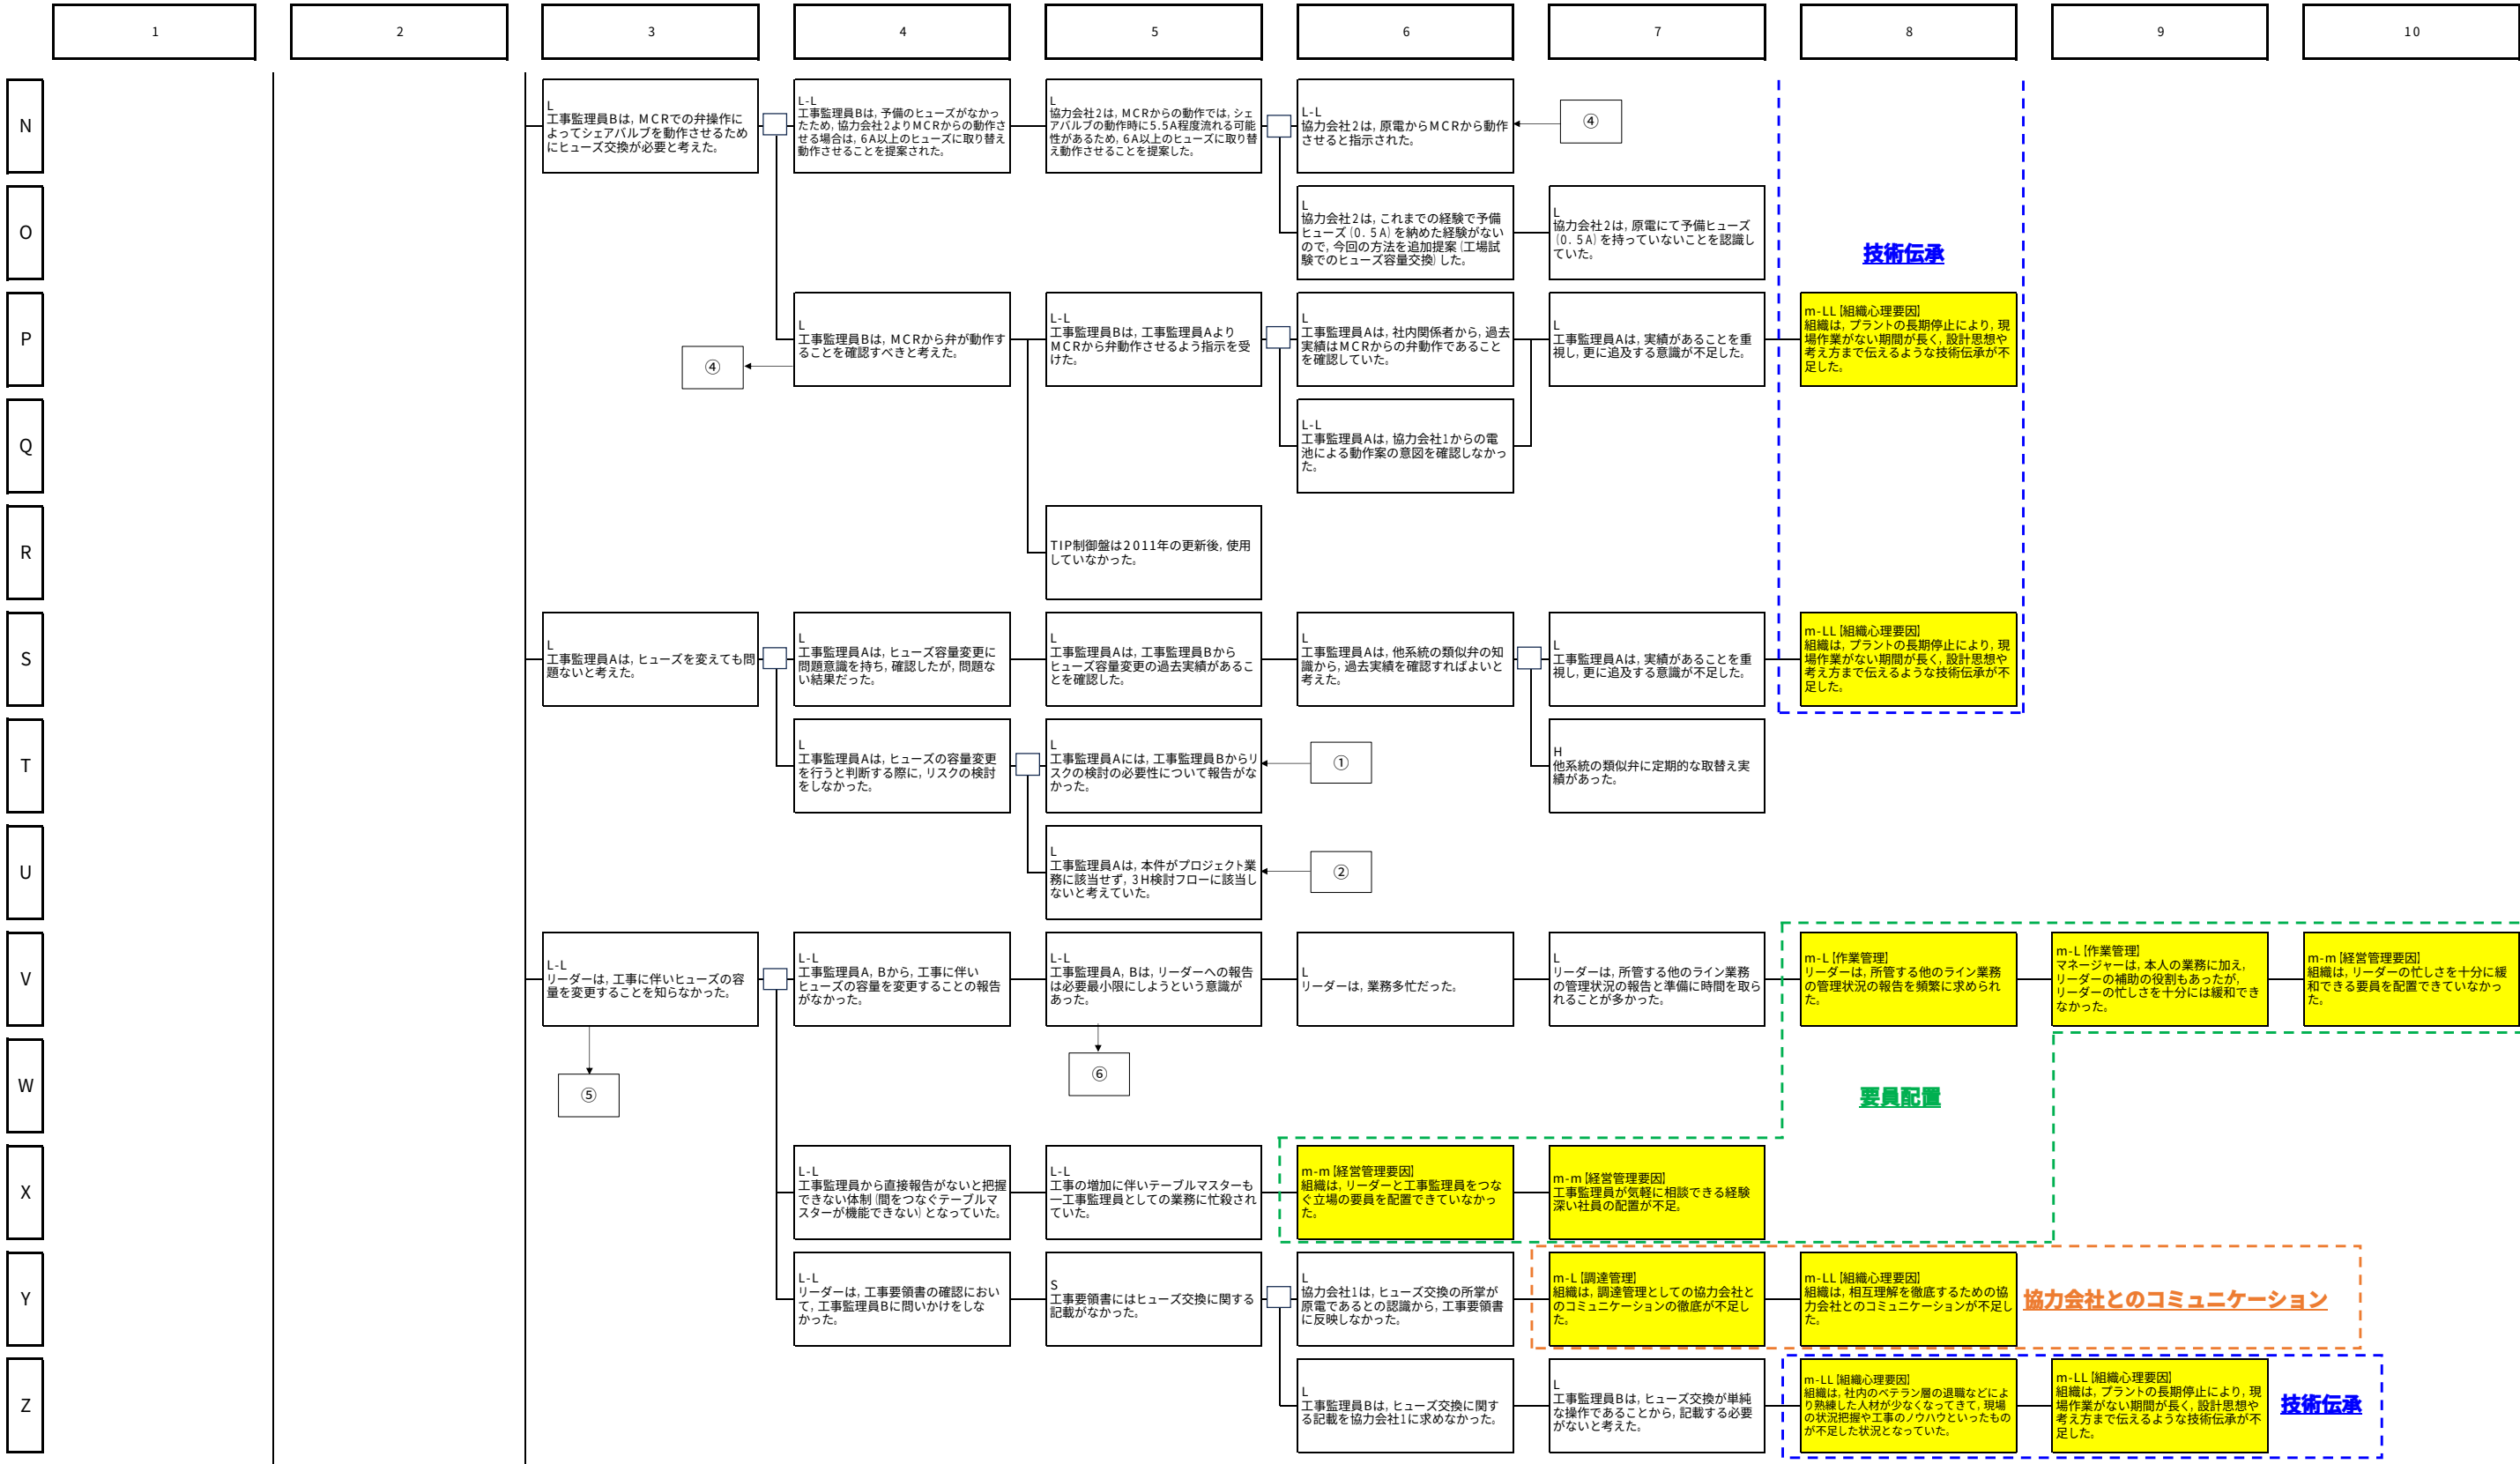
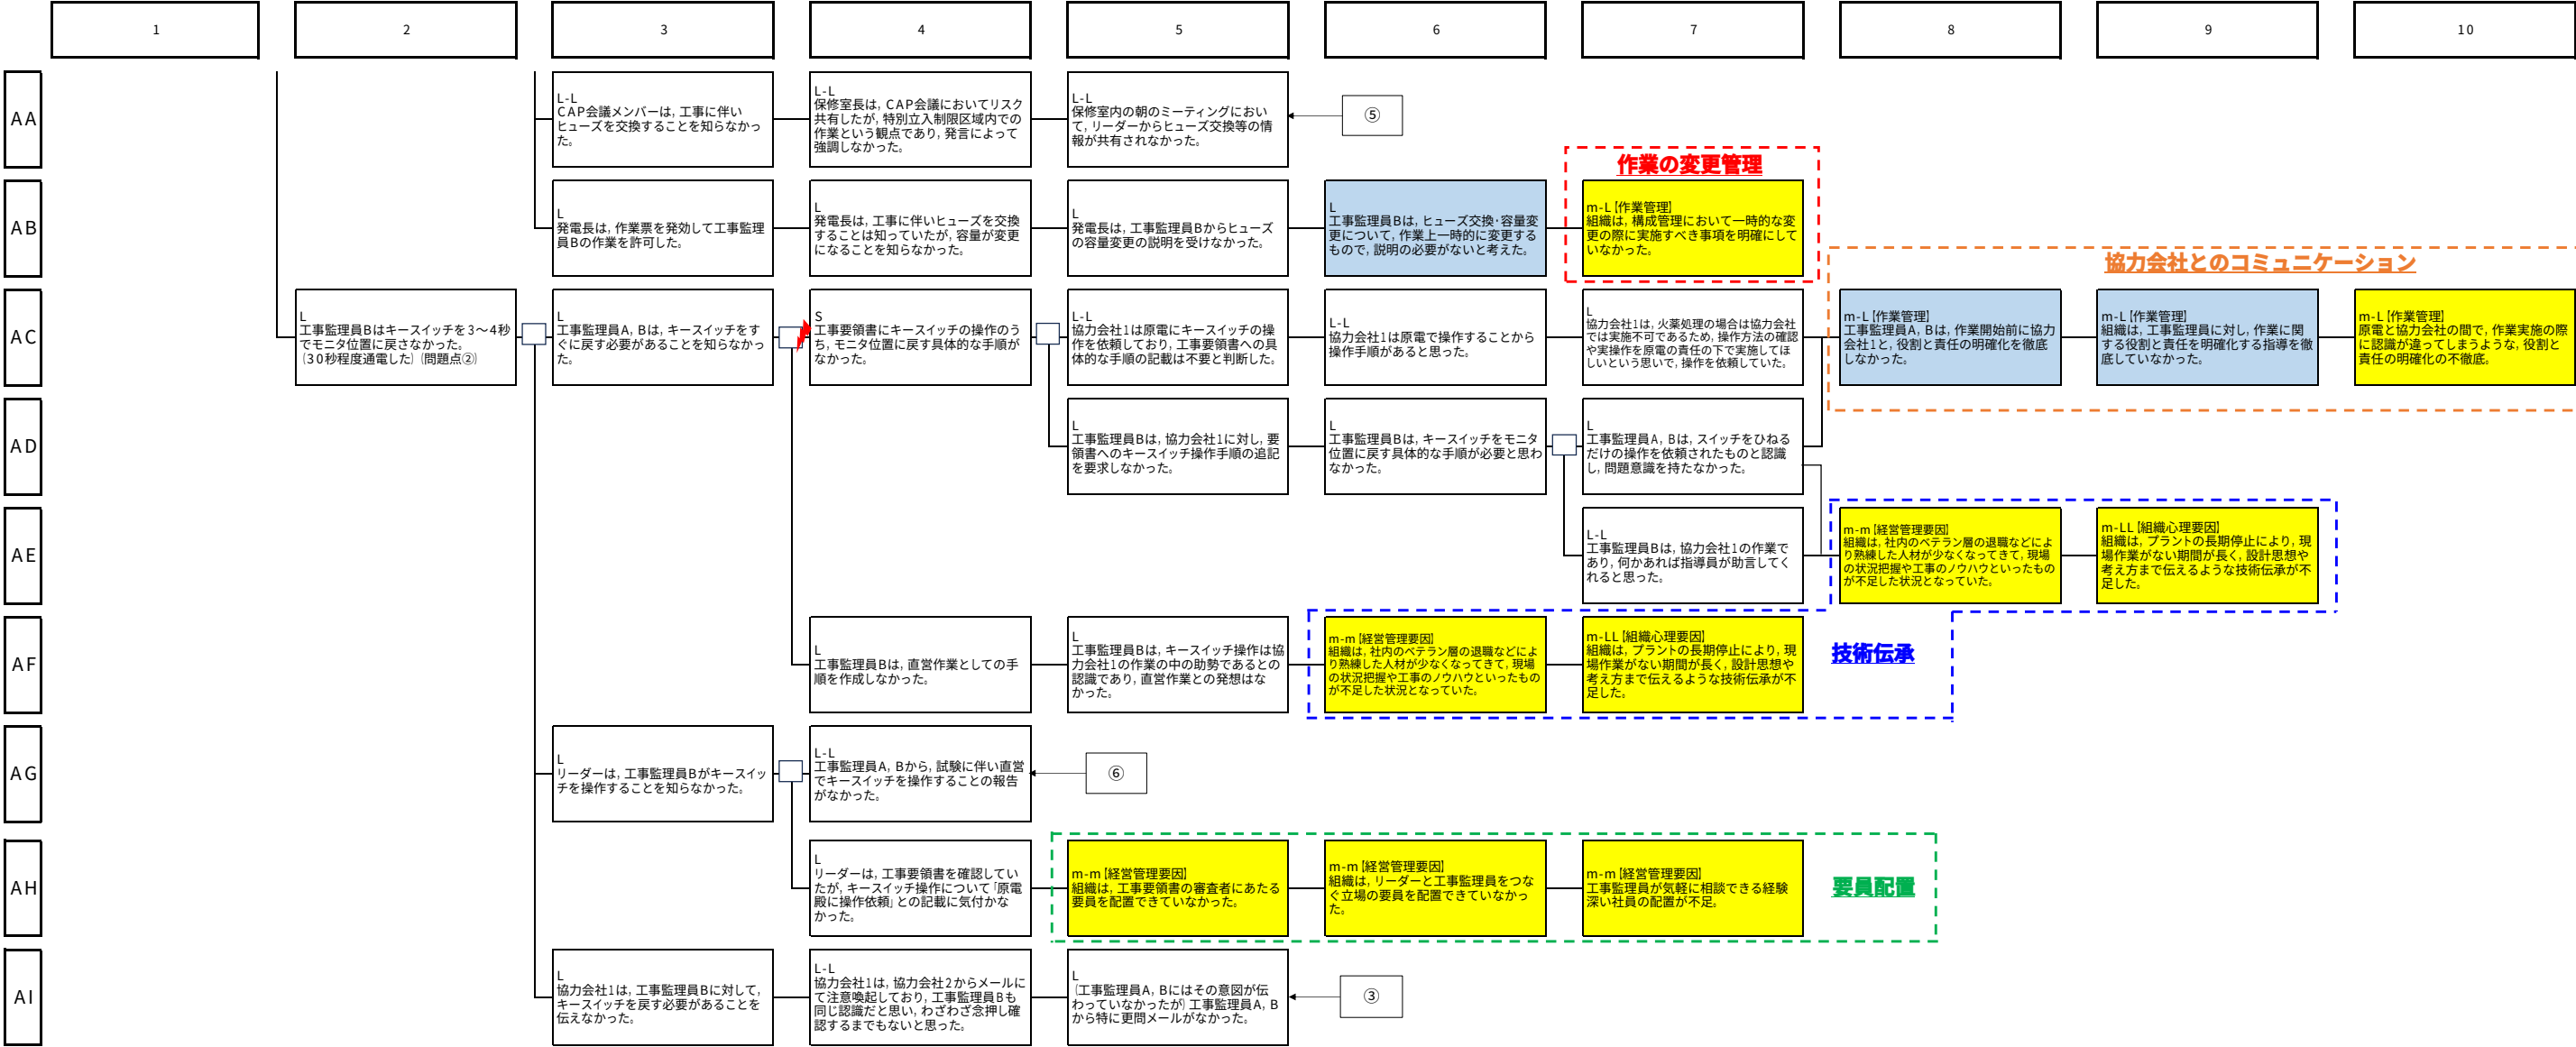
東海第二発電所 中央制御室内制御盤における火災の発生に関する背後要因図

| 年月日<br>(時刻) | 作業プロセス | 問題点<br>(○-○)は別添－7背後要因図の座標 | あるべき姿 | 事実 | 原電<br>発電所 (所長他幹部) | 原電<br>保守室 (室長) | 原電<br>保守室 (M) | 原電<br>保守室 (L) | 原電<br>保守室 (工事監理員A) | 原電<br>保守室 (工事監理員B) | 協力会社1<br>指導員Gほか | 協力会社2<br>C |
|---|---|---|---|---|---|---|---|---|---|---|---|---|
| 2025年<br>1月16日 (木) | シェアバルブ操作方法の協議 (つづき) | <div>・大容量ヒューズを入替えてシェアバルブを動作させた実績に対して、工事監理員B及び協力会社2との間に認識の齟齬が発生した。(K-5)</div> <div>・工事監理員A、Bからリーダーに、試験に伴いヒューズの容量を変更することの報告がなかった。(V-4)</div> <div>・工事監理員Bは、ヒューズの容量変更を行うと判断する際に、リスクの検討をしなかった。(E-5)</div> <div>・工事監理員Bは大容量ヒューズへの入替えに問題無いものと認識した(既設ヒューズから大容量ヒューズへの変更の実質的な決定)。(A-2)</div> <div>問題点①<br/>工事監理員Bは、当該弁実動作時に、制御室内ヒューズを0.5Aから6A以上に交換した(A-2)</div> | | <div>・工事監理員Bは、シェアバルブ作動時の確認事項について、以下のとおり追加回答を得て、シェアバルブ爆発弁作動時のヒューズ交換、容量変更の依頼と解釈した。</div> <div>①シェアバルブ作動時は以下の着火回路ヒューズに約5.5A程度の電流が流れ、ヒューズが劣化・溶断する可能性があることから、可能であれば事前にヒューズを6A以上程度のものに取り換えた上での作業を検討願う。</div> <div>②工場内試験時の手順を添付送付された。</div> <div>・参考送付された工場内試験の成績書にあるキースイッチ操作に関する「3～4秒以内」の記載に、工事監理員A、Bは気づかなかった。(協力会社からの詳細説明はなく、キースイッチの操作依頼ではなく容量変更の実績を示す参考送付の位置づけ)</div> <div>・工事監理員Aは作動時のヒューズ取替について、過去実績があるのか確認するよう工事監理員Bに指示し、認識に問題無い旨回答を得たため、過去からヒューズを入替えてシェアバルブ作動を実施していると解釈した。</div> <div>・協力会社2のCは、工場でのシェアバルブ作動電流測定のために、電流値が落ち着いてから測定する必要があり、大容量ヒューズに変更することとしていた。</div> <div>・協力会社1のKは、MCRではヒューズを入替えてシェアバルブを作動させた実績はないことを認識していたが、協力会社1のDからの問い合わせに対する協力会社2のCの回答に対して、訂正していない、あるいは関与していない(訂正していない＝承諾とも解釈できてしまう状況があった)。</div> | | | | | 実施方法のうちヒューズの交換に疑義を持ったため、協力会社に過去の作動試験実績を確認するよう指示した | 受領 | | 追加回答<br>TIP制御盤の試験検査成績書を参考送付、合わせてシェアバルブの動作時に5.5A程度流れる可能性があるため、6A以上のヒューズに取替動作させることを提案した |

| 年月日<br>(時刻) | 作業プロセス | 問題点<br>( (○-○) は別添ー7 背後要因図の座標) | あるべき姿 | 事実 | 原電<br>発電所 (所長他幹部) | 原電<br>保修室 (室長) | 原電<br>保修室 (M) | 原電<br>保修室 (L) | 原電<br>保修室 (工事監理員A) | 原電<br>保修室 (工事監理員B) | 協力会社1<br>指導員Gほか | 協力会社2<br>C |
|---|---|---|---|---|---|---|---|---|---|---|---|---|
| 2025年<br>2月4日 (火) | CAP会議 | 保修室長は、CAP会議においてリスク共有したが、特別立入制限区域内での作業という観点であり、会議において強調しなかった。(AA-4)<br>〔工事監理員から、試験に伴うヒューズ容量変更をリーダーに報告していなかったため、リーダーからマネージャーや保修室長に伝わらなかった〕 | 所幹部ははじめ管理職により当日作業のうち安全上重要な件名等について活発に議論し、指導、助言、決定すること。 | 保修室長は、CAP会議においてシェアバルブの動作作業の実施をリスク作業として共有したが、特別立入制限区域内での作業という観点であり、所幹部からの問いかけがなかった。 | 本件が「その他リスク作業」として資料に記載されていたが、気づかなかった | 本件が「その他リスク作業」として資料に記載されていたが、CAPで本件に関しては発言しなかった。 | 本件が「その他リスク作業」として資料に記載されていたが、CAPで本件に関しては発言しなかった。 | 本件を特立作業としてCAP資料の「その他リスク作業」に記載したが、室内打合せで特出しなかった。 | | | | |
