事故・故障等発生報告書

| 件 名 | 東海第二発電所 原子炉建屋地下 1 階 溶接用ケーブル (接地線) からの<br>発火について (第 2 報) |

東海第二発電所 原子炉建屋地下1階 溶接用ケーブル（接地線）からの発火について

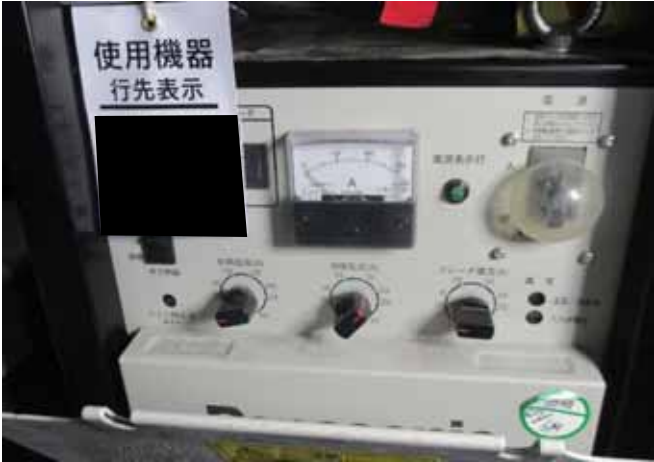
| 溶接機の点検結果 | |
|---|---|
| 確認結果 | <p>溶接機について外観点検を実施し、溶接機本体に破損、変形等の異常が無いことを確認した。また、事象発生当日の8時45分頃から溶接機を使用してケーブルトレイサポートの溶接作業を実施しており、問題なく溶接作業が出来ていたことを確認した。</p> <div data-bbox="622 745 1174 1263"></div> <p>溶接機本体</p> <div data-bbox="560 1332 1217 1792"></div> <p>溶接機操作部</p> |

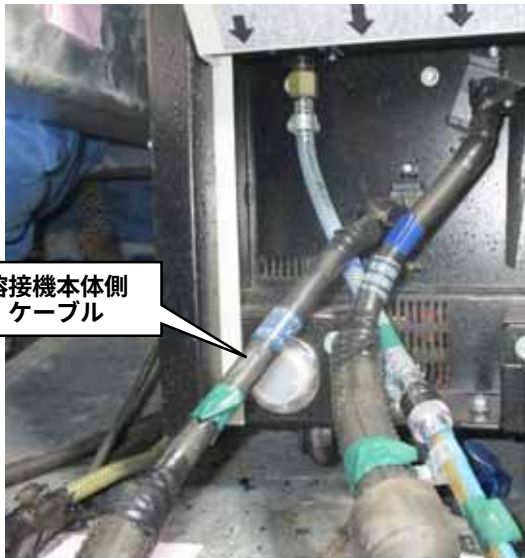
| 当該接地線のうち②溶接機本体側ケーブルの点検結果 | |
|---|---|
| 確認結果 | <p>当該接地線のうち、溶接機本体側ケーブルについて外観を確認した結果、ケーブル被覆の焼損や損傷等の異常が無いことを確認した。</p> |

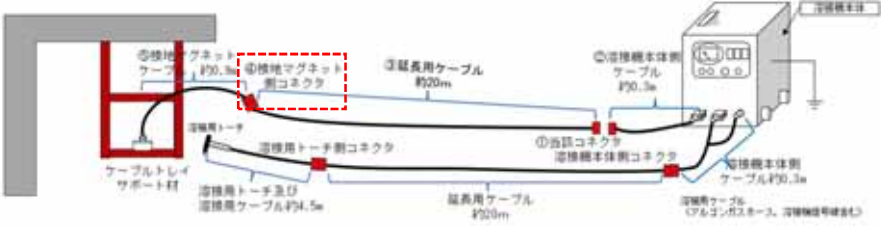
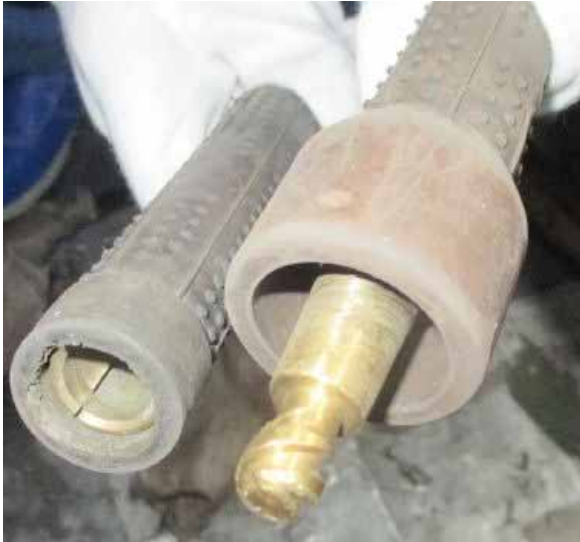
| 確認結果 | <p>接地マグネット側コネクタの外観点検を実施した結果、コネクタの焼損や損傷等異常が無いことを確認した。</p> |

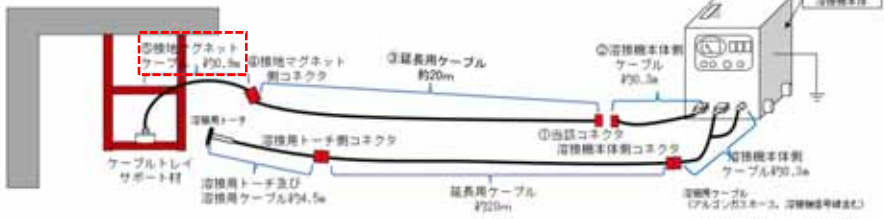
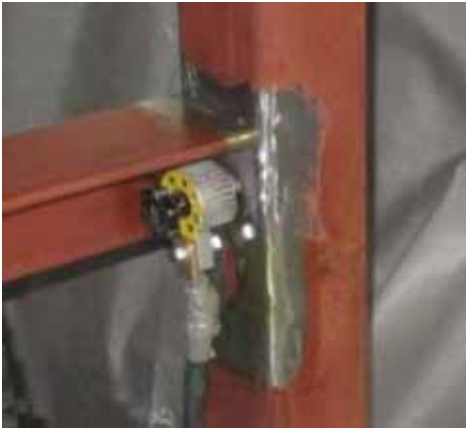
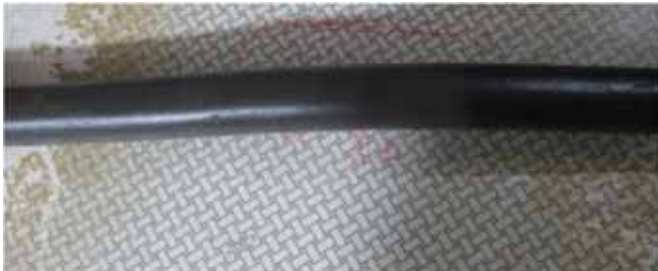
| 当該接地線のうち⑤接地マグネット及びケーブルの点検結果 | |
|---|---|
| 確認結果 | <p>当該接地線のうち、接地マグネット及びケーブルの外観点検を実施した結果、接地マグネット及びケーブル被覆の焼損や損傷等異常が無いことを確認した。</p> |

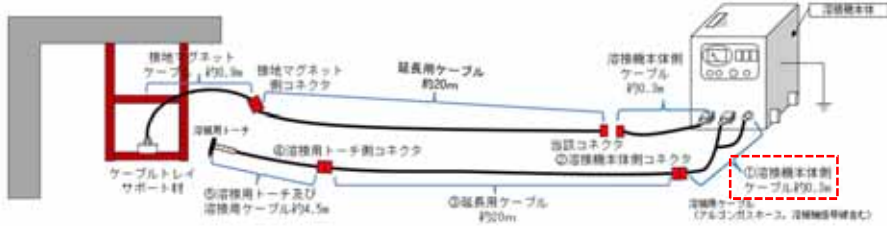
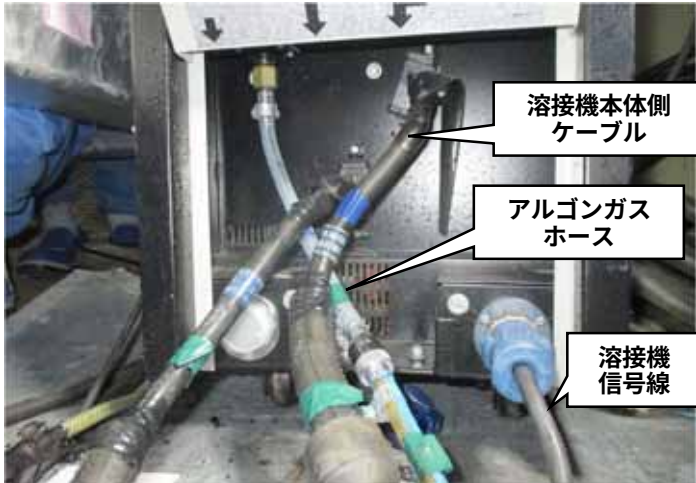
| 当該溶接用ケーブルのうち①溶接機本体側ケーブルの点検結果 | |
|---|---|
| 確認結果 | <p>当該溶接用ケーブルのうち，溶接機本体側ケーブル（アルゴンガスホース，溶接機信号線含む）の外観を確認した結果，ケーブル被覆の焼損や損傷等異常が無いことを確認した。</p> <p>溶接機本体側ケーブル<br/>アルゴンガスホース<br/>溶接機信号線</p> |

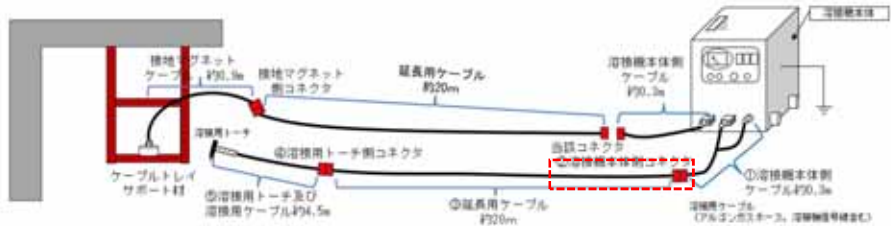
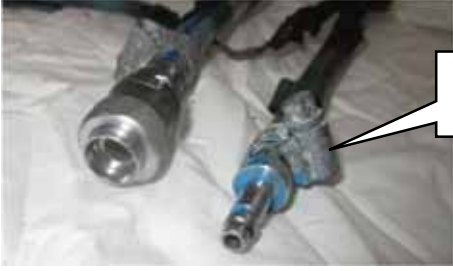
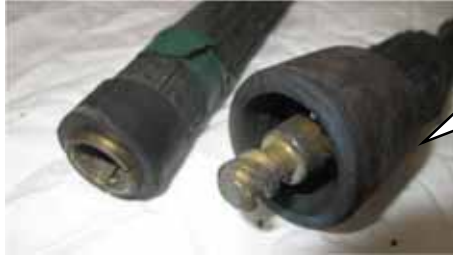
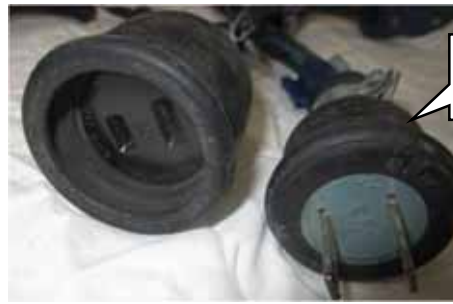
| 当該溶接用ケーブルのうち②溶接機本体側コネクタの点検結果 | |
|---|---|
| 確認結果 | <p>当該溶接用ケーブルのうち，溶接機本体側ケーブルと延長用ケーブルのコネクタの外観点検を実施した結果，コネクタの焼損や損傷等異常が無いことを確認した。</p> <p>溶接機本体側コネクタ (アルゴンガスホース)</p> <p>溶接機本体側コネクタ (溶接用ケーブル)</p> <p>溶接機本体側コネクタ (溶接機信号線)</p> |

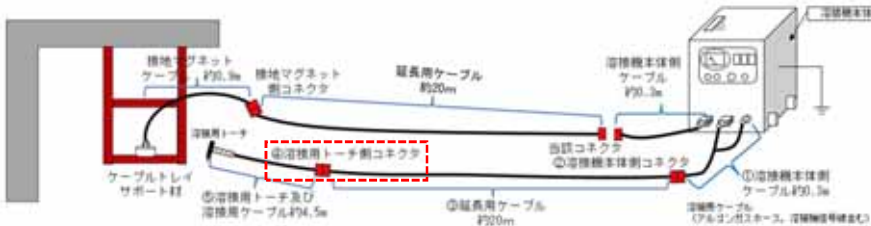
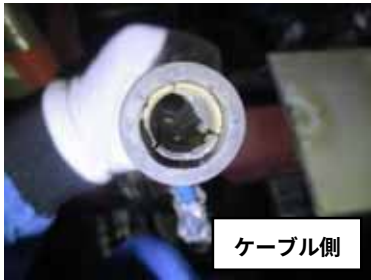
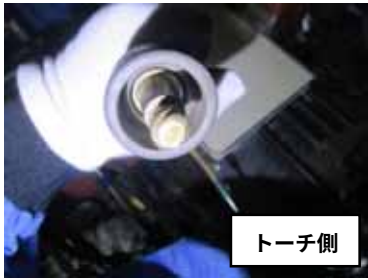
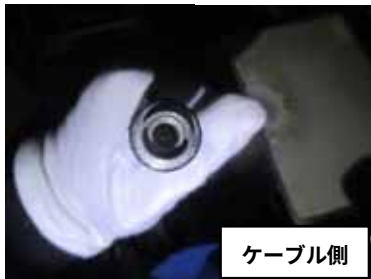
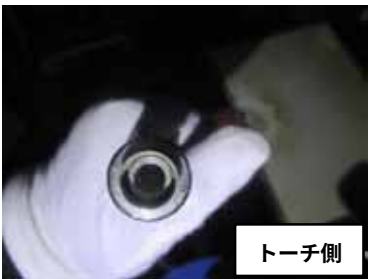
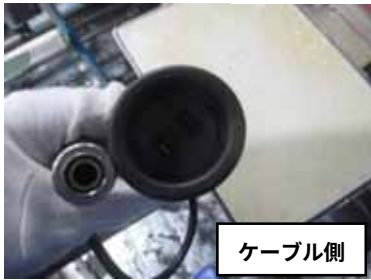
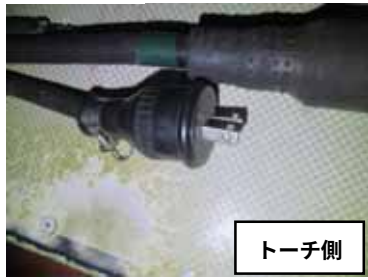
延長用ケーブルと溶接用トーチのコネクタの外観点検を実施した結果、焼損や損傷等異常が無いことを確認した。

| 当該溶接用ケーブルのうち④溶接用トーチ側コネクタの点検結果 | |
|---|---|
| 確認結果 | <p>延長用ケーブルと溶接用トーチのコネクタの外観点検を実施した結果、焼損や損傷等異常が無いことを確認した。</p> <p style="text-align: center;">溶接用トーチ側ケーブルコネクタ</p> <div style="display: flex; justify-content: space-around;"> </div> <p style="text-align: center;">ケーブル側                      トーチ側</p> <p style="text-align: center;">アルゴンガスホースコネクタ</p> <div style="display: flex; justify-content: space-around;"> </div> <p style="text-align: center;">ケーブル側                      トーチ側</p> <p style="text-align: center;">溶接機信号線コネクタ</p> <div style="display: flex; justify-content: space-around;"> </div> <p style="text-align: center;">ケーブル側                      トーチ側</p> |

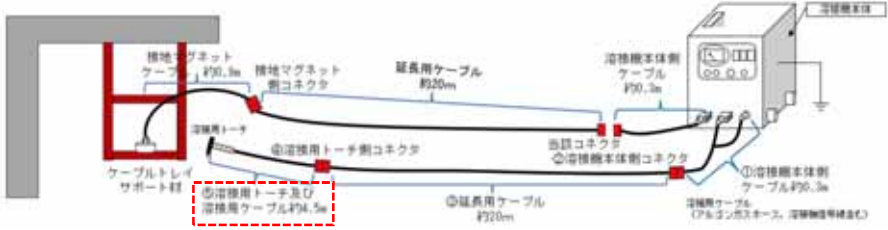
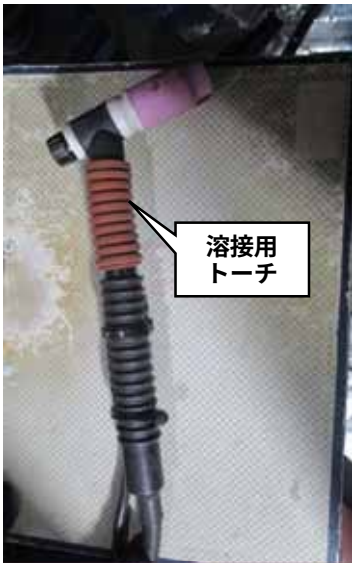
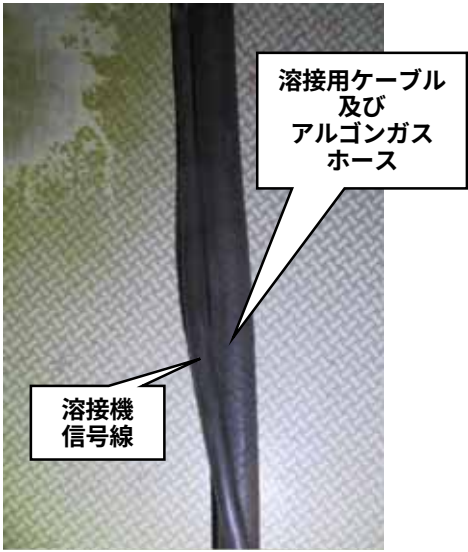
| 当該溶接用ケーブルのうち⑤溶接用トーチ及び溶接用ケーブルの点検結果 | |
|---|---|
| 確認結果 | <p>溶接用トーチ及び溶接用ケーブル※（アルゴンガスホース，溶接機信号線含む）について外観を確認した結果，溶接トーチの破損，ケーブル被覆の損傷等異常が無いことを確認した。</p> <p>※溶接用トーチ手前のケーブルは，溶接用ケーブル及びアルゴンガスホースが1本となる。</p> <div style="display: flex; justify-content: space-around;"> </div> |

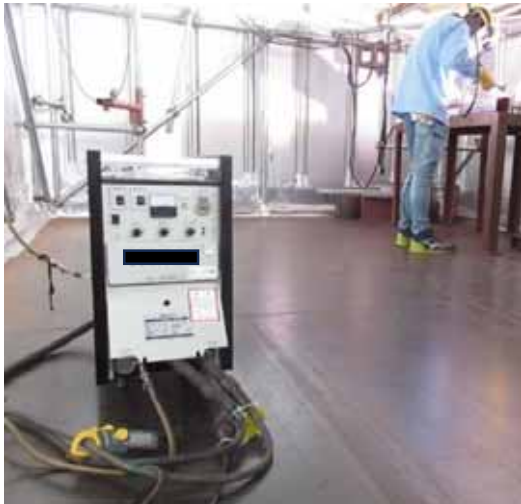
| 過電流確認結果 | | | | |
|---|---|---|---|---|
| | 溶接機出力電流測定状況 | | | |

溶接機本体回路の故障により，当該コネクタの許容電流以上の電流が流れた場合，異常発熱等により発火に至る可能性が否定できない。このため，溶接機の機能確認を実施したところ，ダイヤル設定電流と同等な電流が出力され異常がないこと及び溶接機本体の過電流保護用のNFB（ノーヒューズブレーカー）が動作していないことを確認したことから，当該コネクタへの過電流が要因となる可能性は考え難い。

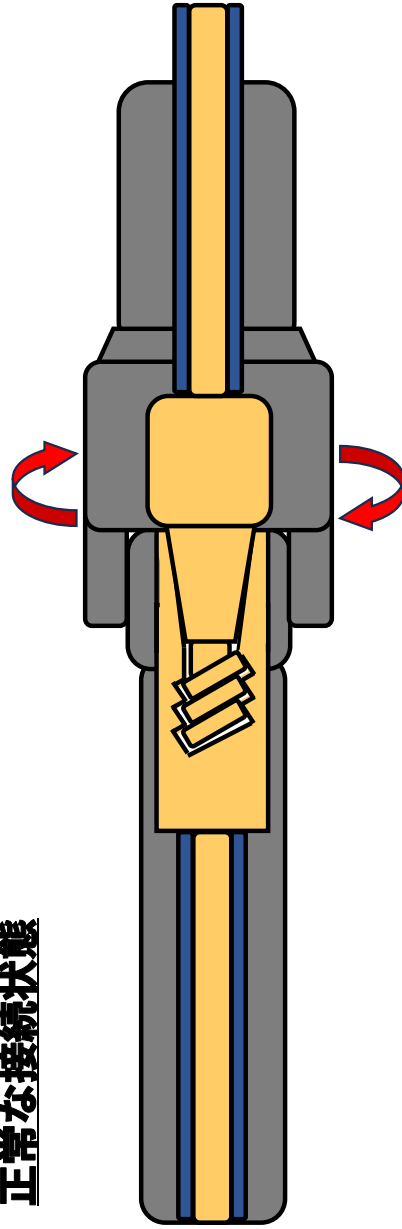
### 正常な接続状態

ゴム製の保護カバーを強く握ってねじ込んだ場合、コネクタ導通部も一緒に回転し空回りが発生せずねじ込まれることを確認した。

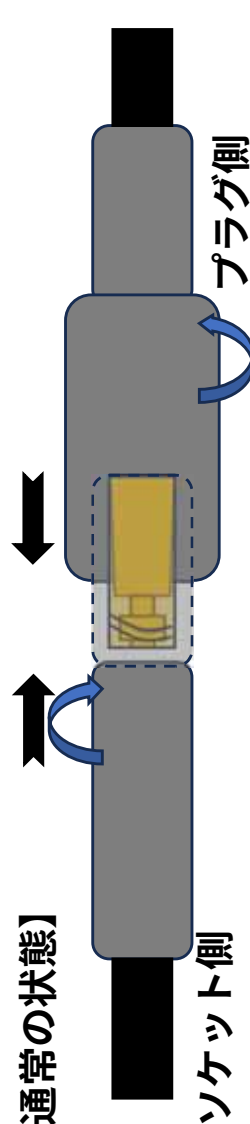
## 【通常の状態】

コネクタ接続時はコネクタ（プラグ側）をコネクタ（ソケット側）に差し込んだ後にねじ込む
