事故・故障等発生報告書

令 07 原 機（サ）051  
令和 7 年 9 月 12 日

| 件 名 | プルトニウム燃料第三開発室におけるこげ跡の確認（火災）<br>について（第 2 報） |

プルトニウム燃料第三開発室におけるこげ跡の確認（火災）について  
（第 2 報）

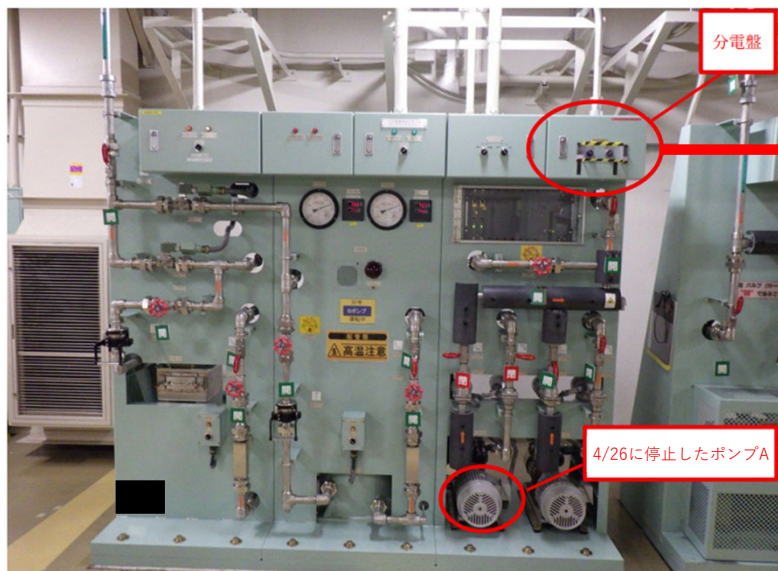
令和 7 年 5 月 23 日（金）10 時 05 分頃、核燃料サイクル工学研究所（以下「サイクル研」という。）プルトニウム燃料第三開発室排気室(2)（FU-002）において放射性ガスモニタサンプリングユニットの分電盤（以下「当該分電盤」という。）内の電磁接触器(MC1)及びサーマルリレー(OLR1)の端子、並びに端子間を接続しているケーブルにこげ跡を確認した（発見時には臭い・煙なし）。その後、公設消防により火災と判断されるとともに、鎮火の状態であることが確認された。

放射性ガスモニタサンプリングユニット  
(黒塗りは製造会社名のためマスキングした。)
