事故・故障等発生報告書

発 生 年 月 日	令和 2 年 9 月 1 0 日（木）
発 生 場 所	大洗研究所ナトリウム分析室（管理区域）
件 名	大洗研究所ナトリウム分析室（管理区域）における火災について（第 2 報）
状 況 原 因 対 策 環 境 へ の 影 響	別紙のとおり。

大洗研究所ナトリウム分析室（管理区域）における火災について（第2報）

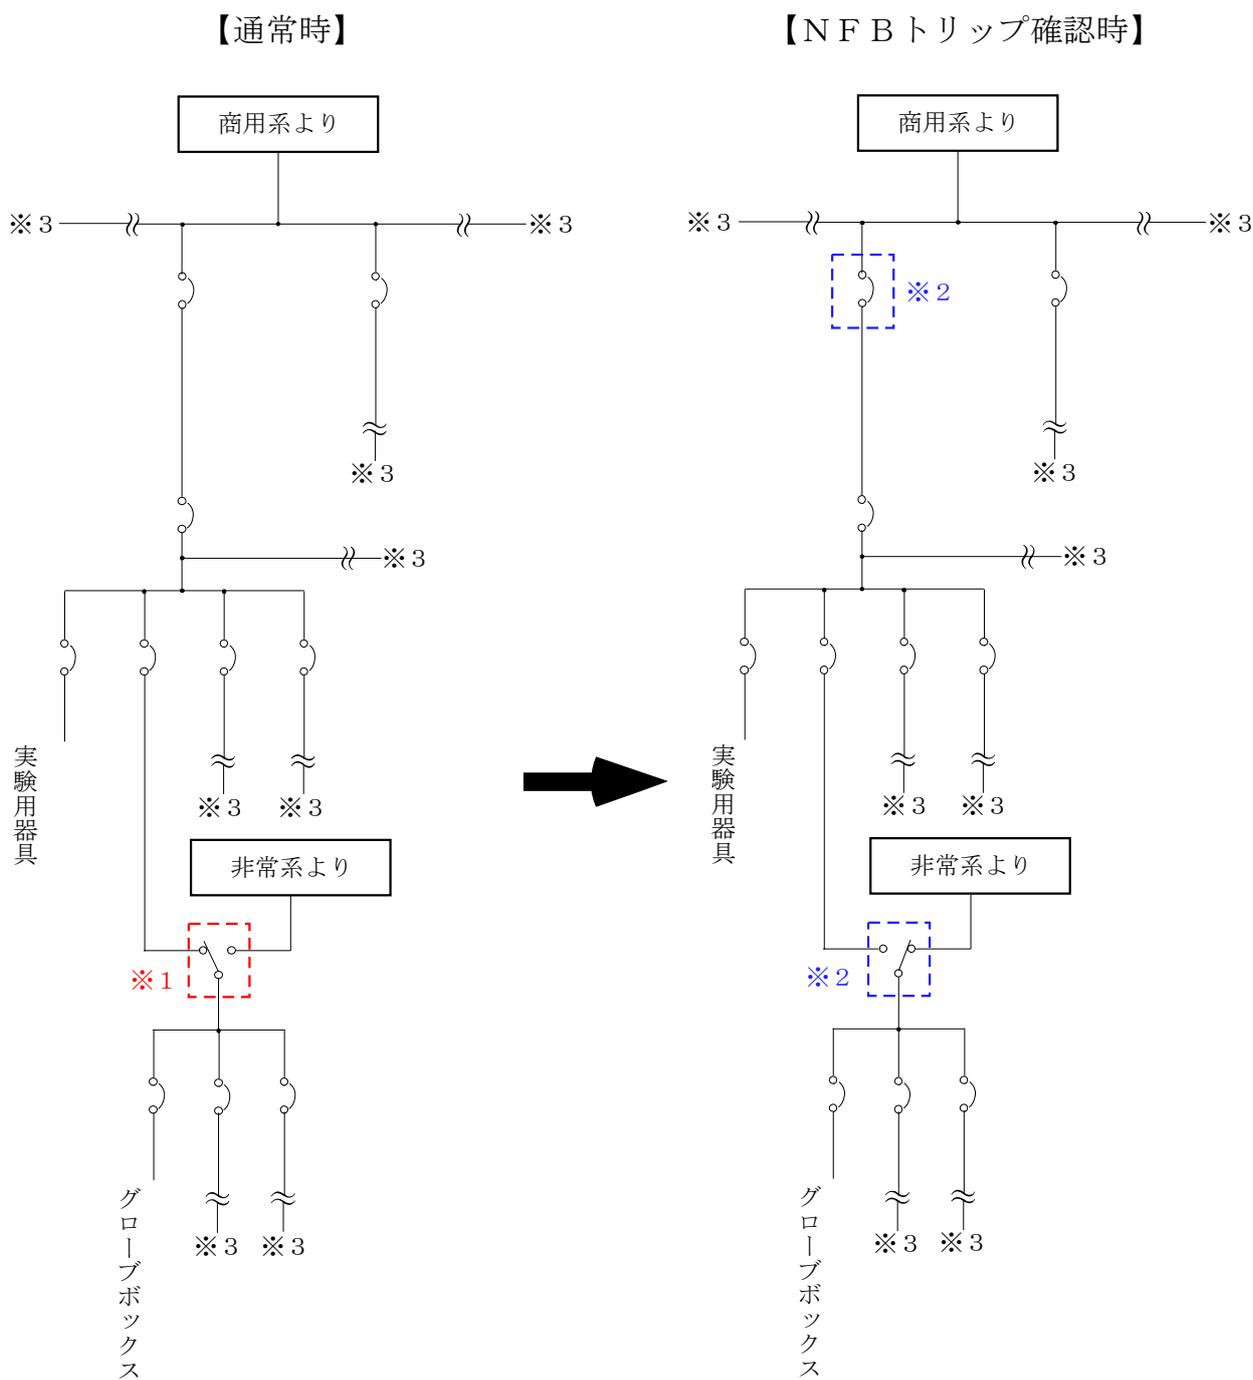
図3 電磁接触器周辺の概略結線図及び構成品の状況

令和2年9月10日の10時頃に、ナトリウム中不純物分析を開始するため、実験用器具の電源を投入したが、当該機器が動作しないことが確認された。関連する電源系統を調査したところ、電磁接触器の上流に位置するノーヒューズブレーカー（以下「NFB」という。）がトリップしていること、また、当該電磁接触器の切替機能により、グローブボックスへの給電が、非常系側に切り替わっていることを確認した（電磁接触器周辺の概略結線図及び構成品の状況：図3参照）。

- ※1：電磁接触器：通常時にあつては、商用系から電源を供給
- ※2：NFB：トリップ確認（「切」状態）／電磁接触器：非常系から電源を供給
- ※3：当日使用予定の「実験用器具」、「グローブボックス」以外の分析機器、グローブボックス、空調設備等に接続（以降、省略）

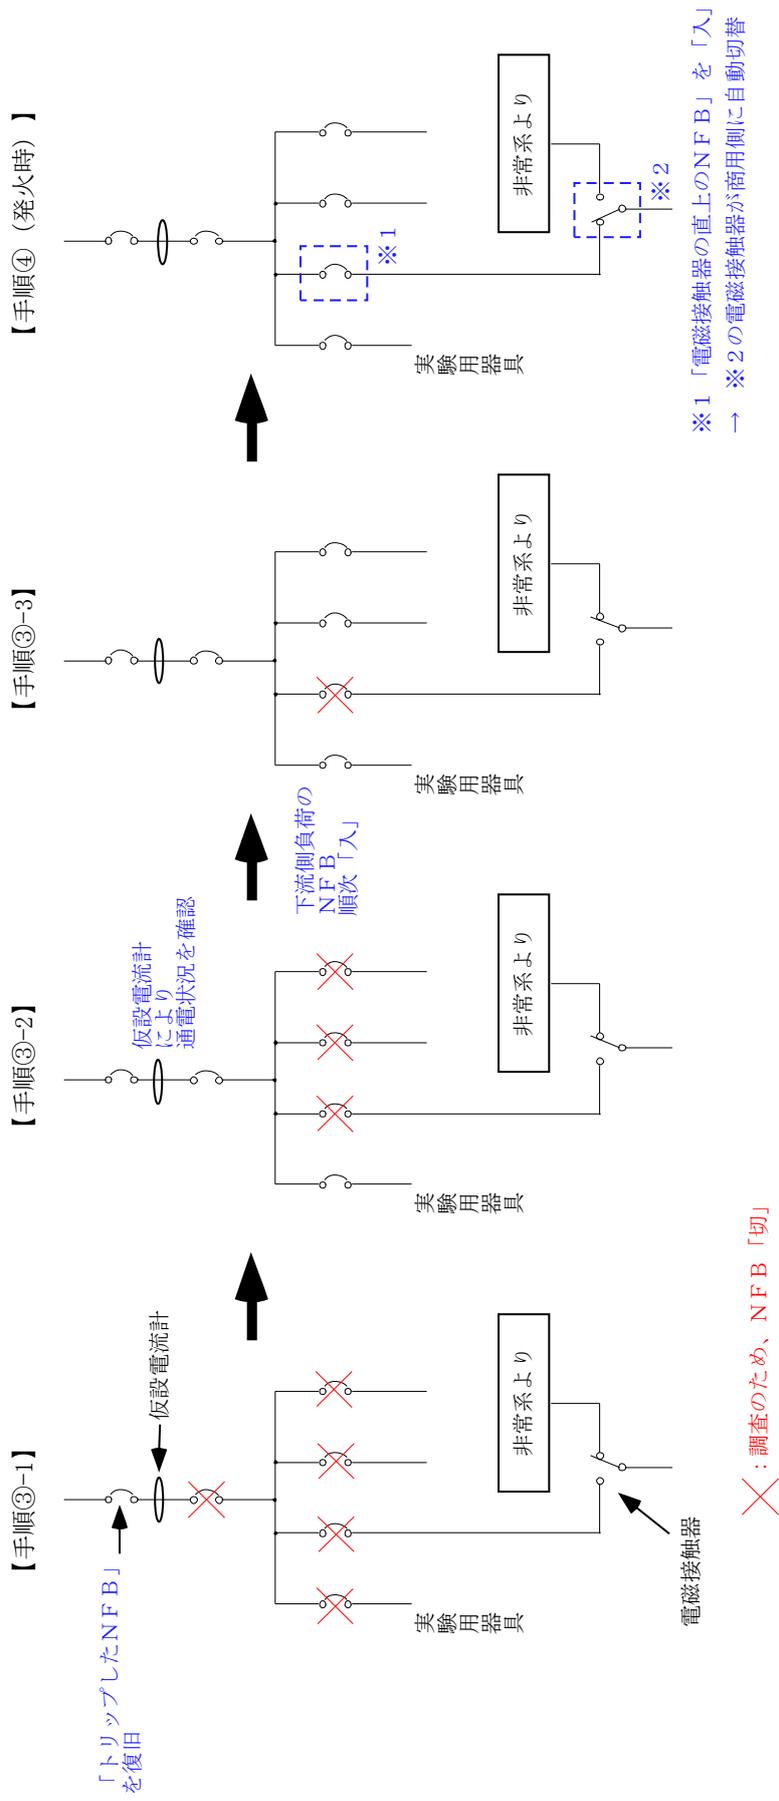
図4 下流側負荷健全性確認手順の概要

- ③ 11時30分頃 トリップしたNFBを復旧した（下流側負荷の全てのNFBを「切」としているため、通電していない状況）。その後、仮設電流計により通電状態の変化を確認しながら、電磁接触器の直上のNFBを除く下流側負荷のNFBを順次「入」とし、健全に通電していることを確認した（下流側負荷健全性確認手順の概要：図4参照）。
- ④ 11時40分頃 電磁接触器の直上のNFB（下流側負荷のNFBの一つに該当）を「入」としたところ、電磁接触器が商用系側に自動で切り替わると同時に、電磁接触器が発火した。電磁接触器の直上のNFBを「切」とするとともに、火災が発生した部屋に設置されていた消火器2本及び隣接する部屋に設置されていた消火器2本を用いて、初期消火を実施した。
- ⑤ 11時46分 大洗町消防本部（以下「公設消防」という。）に119番通報を実施した。初期消火については、電磁接触器の非常系側の電源も「切」とした後、11時44分に成功した（消火後の分電盤の状況：図5参照）。
- ⑥ 13時10分 公設消防により鎮火が確認された。また、本事象は、火災と判断された。
- ⑦ 13時49分 公設消防による実況見分が行われた。分電盤内の電磁接触器を取り外し、管理区域外に持ち出した上で外観を確認したが、火災原因の特定には至らなかった（発火した電磁接触器の状況：図6参照）。

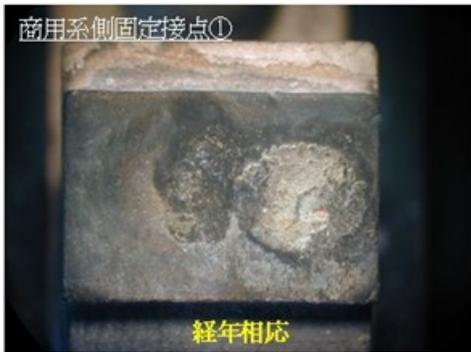
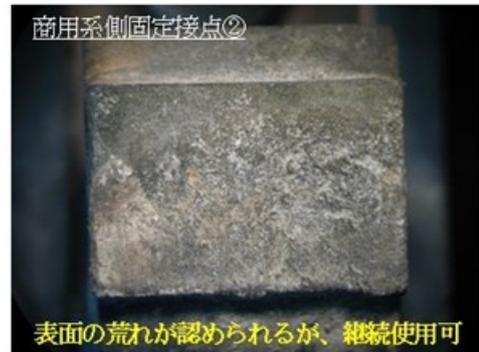
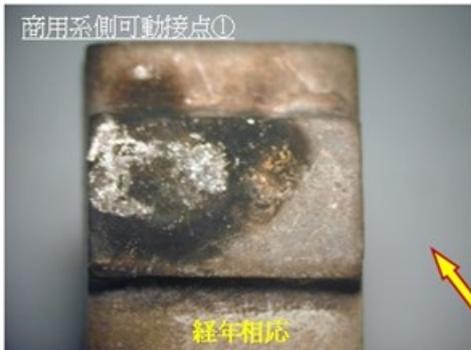
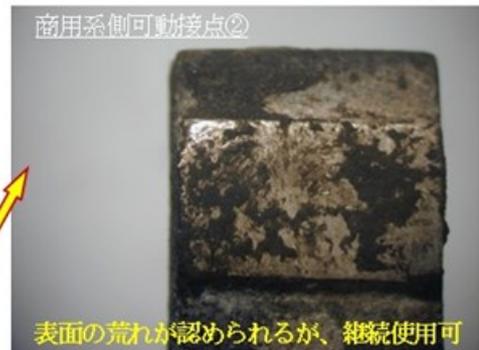
接点の詳細調査写真

部品構成の異常：無／ネジの緩み：無／溶損等：有（二次的要因によるものと推定）

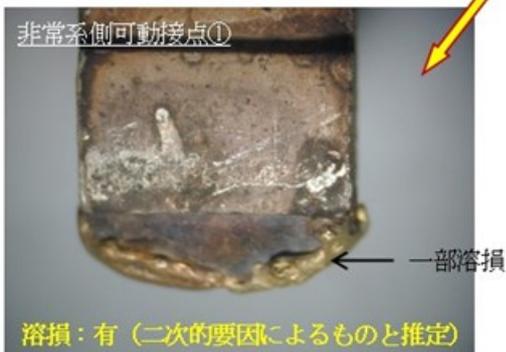
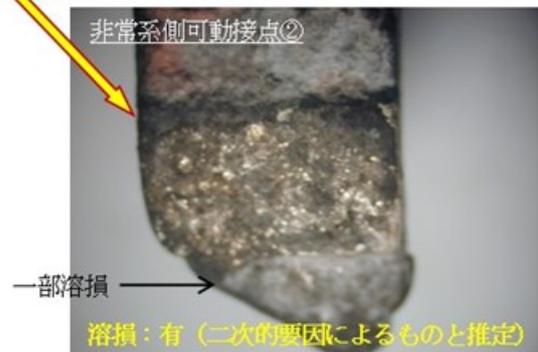
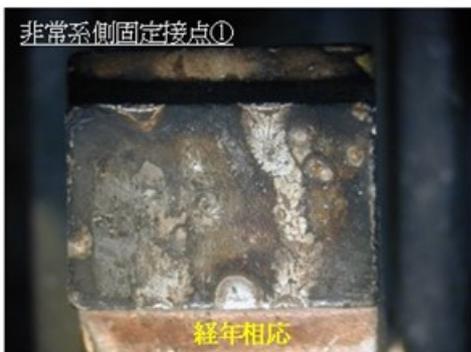
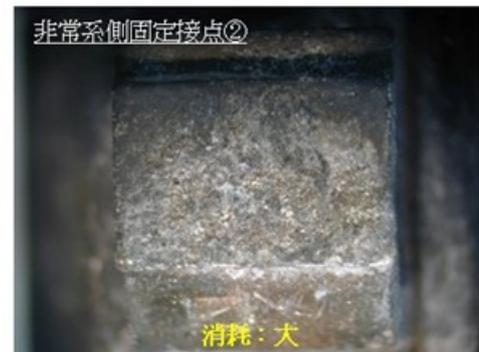
トラッキング発生部の調査写真

【非常系から商用系に切り替えた際に火災発生】

非常系側固定電源端子と負荷側固定電源端子の固定ネジの間に電位差が生じ、トラッキングを原因とする漏電（
