事故・故障等発生報告書

| 件 名 | 東海第二発電所 取水口エリアにおける溶接作業中の着衣への引火<br>による負傷者の発生について（第 2 報） |

## 東海第二発電所

取水口エリアにおける溶接作業中の着衣への引火による負傷者の発生について

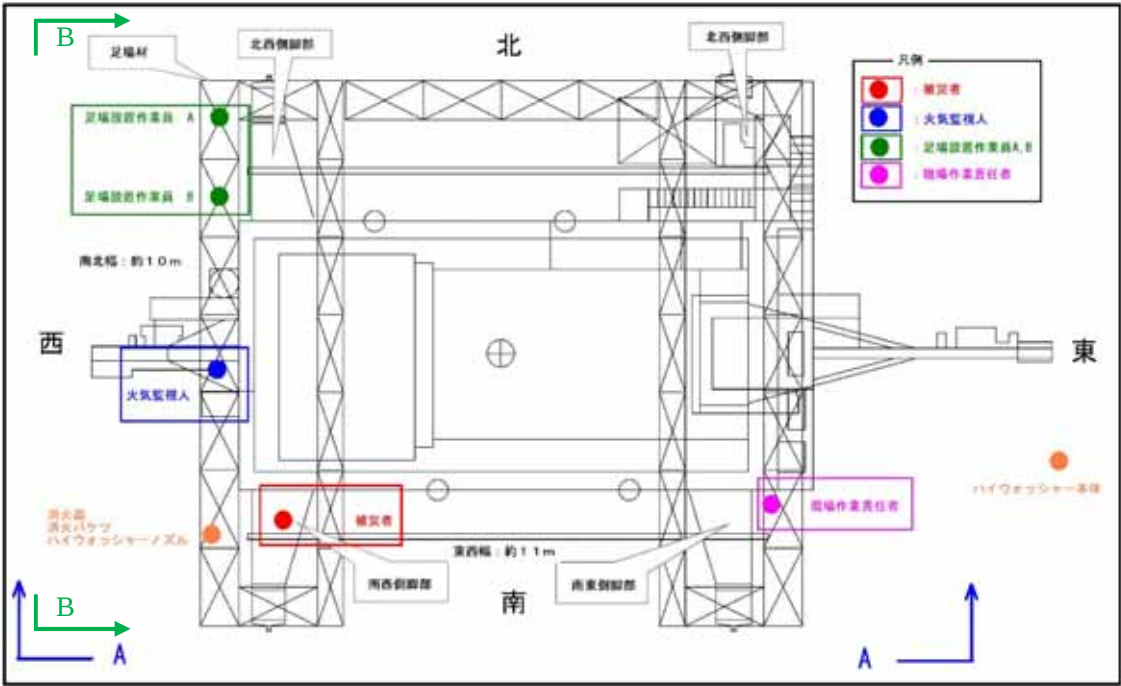
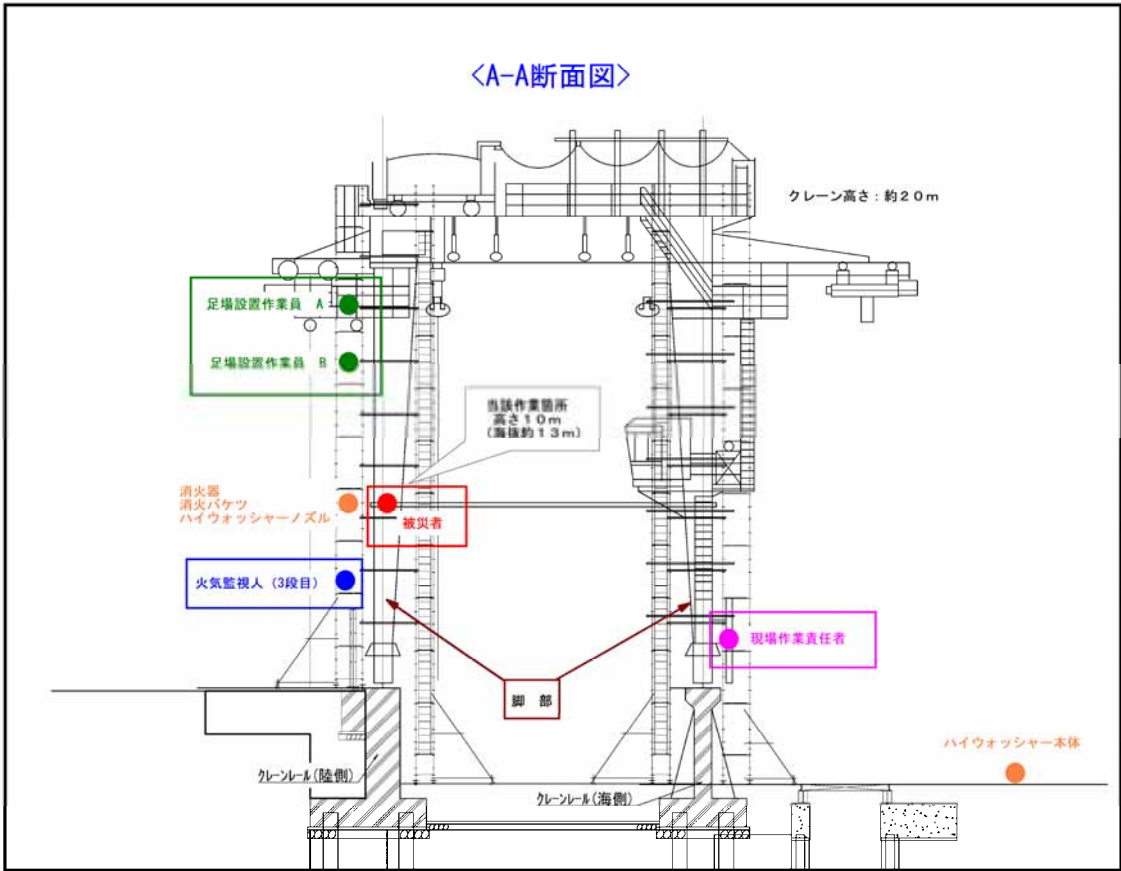
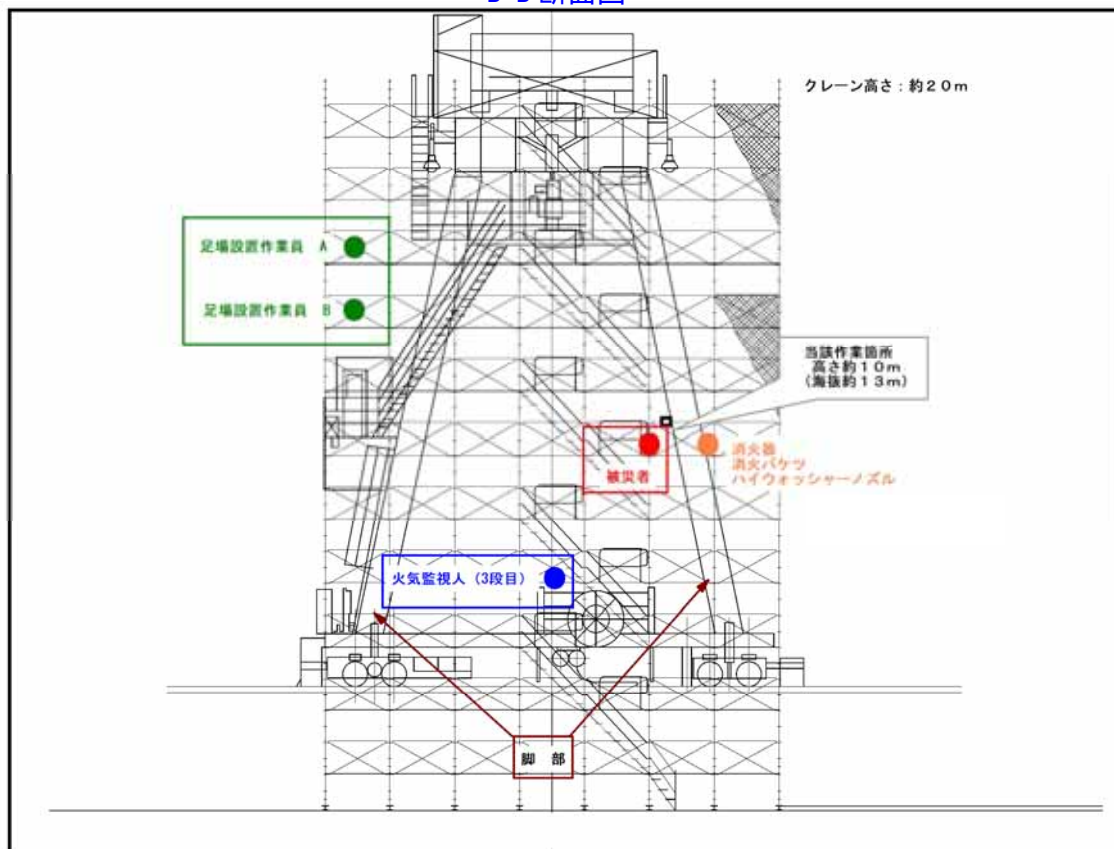
| 事象 | 要因1 | 要因2 | 調査内容・結果 | 評価 | 添付資料 |
|---|---|---|---|---|---|
| | | 人員配置 | 火気作業を一人で実施した場合、周囲の変化に気づかずにノロにより被災する可能性があるが、当時の人員配置を確認したところ、現場作業責任者や火気監視人は離れていたが、現場作業責任者はクレーン解体作業エリアから全体を見ており、火気監視人は溶接作業の下でノロの落下が発生していないか監視していた。以上のことから、当社の従来のルール上、火気作業における火災防止の観点からは人員配置として問題はないことを確認した。ただし、当該エリアは四方と床面を覆う養生となっていたことから、被災者の状況を確認出来なかったことが否めず、今回の被災に至った可能性が否定できない。 | | 別紙 - 2 |

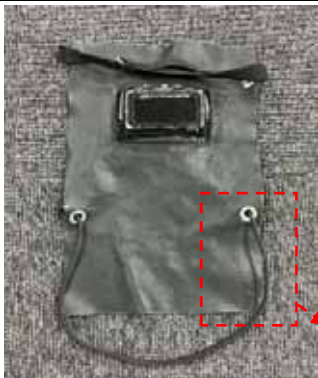
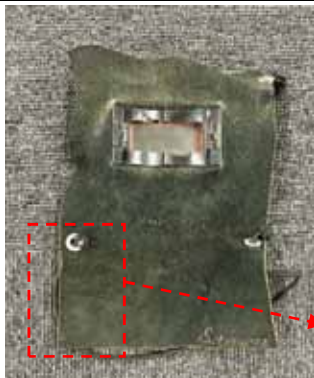
溶接作業時に着用していたその他の保護具について確認した結果，不具合等は認められず健全な状態であることが確認出来た。

| 名称 | 写真 | | 写真 | |
|---|---|---|---|---|
| 溶接用<br>保護面 | <br>表面 | <br>被災箇所付近拡大 | <br>裏面 | <br>被災箇所付近拡大 |

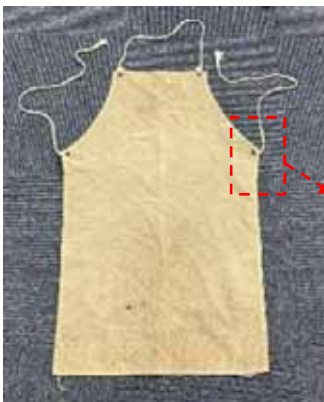
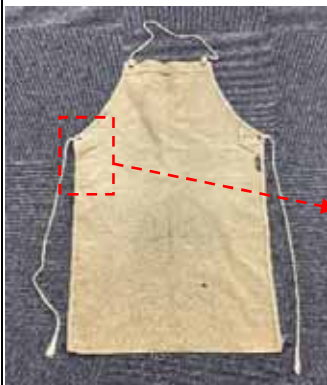
| 名称 | 写真 | | 写真 | |
|---|---|---|---|---|
| 耐火<br>エプロン | <br>表面 | <br>被災箇所付近拡大 | <br>裏面 | <br>被災箇所付近拡大 |

| 事象 | 要因1 | 要因2 | 調査内容・結果 | 評価 | 添付資料 |
|---|---|---|---|---|---|
| | | 保護具 | 溶接作業を行うにあたり、適正な保護具を着用していない場合、ノロが被災者にかかり被災する可能性があるが、保護具の着用状況について関係者へ聞き取りした結果、通常の溶接作業にあたり必要な保護具を着用し、作業前に対面による装着状況の確認を実施していたものの、被災者が着用していた耐火エプロンでは肩・腕周りに保護されない部位があることが判明した。このため、この部位にノロが流れこみ滞留した場合、耐火服が焼損し被災する可能性が否定できない。以上のことから、今回の作業においては耐火エプロンが適正な保護具として機能しなかった可能性がある。また、溶接用保護面を着用していた場合、ノロが耐火服に付着しても気づきにくい可能性が否定できない。なお、耐火エプロンは下向き溶接や胸より下位置での溶接時に着用することが一般的である。 | ○ | 別紙 - 5 |

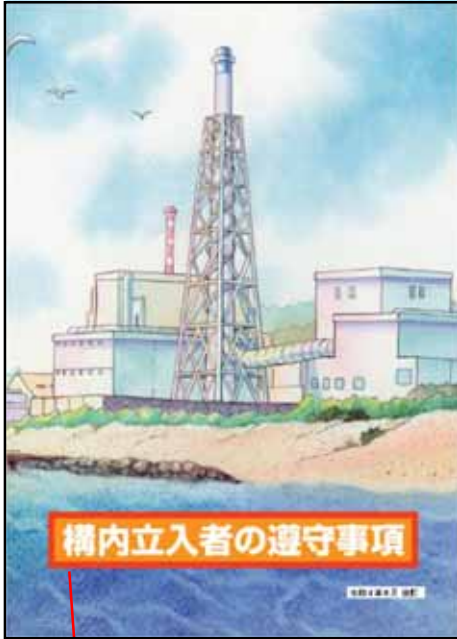
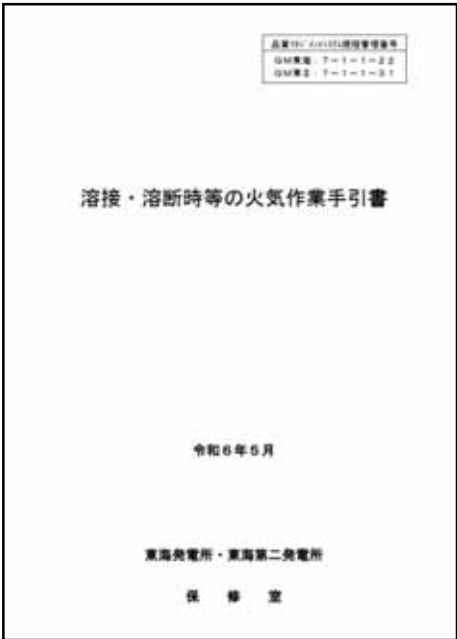
| 事象 | 要因1 | 要因2 | 調査内容・結果 | 評価 | 添付資料 |
|---|---|---|---|---|---|
| 着衣への引火による負傷者の発生 | 管理的要因 | 溶接作業時の作業員の安全に関する事前の検討不足 | 溶接作業時の作業員の安全に関する事前の検討が不足していると、火傷等の労働災害が発生する可能性があるが、社内ルール「構内立入者の遵守事項」、「溶接・溶断時等の火気作業手引書」を確認したところ、火災防止に関する注意事項及び被服の健全性確認に関する記載はあるものの、溶接作業者の安全に関する観点の記載が少ないことを確認した。以上のことから、安全に関する事前の検討が不足し、今回の被災に至った可能性が否定できない。 | ○ | 別紙 - 1 |

| 溶接作業時の作業員の安全に関する事前の検討不足 | |
|---|---|
| 確認結果 | <div style="display: flex; justify-content: space-around; align-items: flex-start;"> <div style="text-align: center;"> <p>構内立入者の遵守事項</p> </div> <div style="text-align: center;"> <p>溶接・溶断時等の火気作業手引書</p> </div> </div> <div style="border: 2px solid red; padding: 10px; margin-top: 10px;"> <p>⑥作業員は、保護具（メガネ、防じんマスク、エプロン（管理区域内では専用のつなぎ服）、耐火服、手袋等）を着用する。作業開始前に保護具を点検し、異常を認めた場合は直ちに補修又は取り替える。耐火服は、溶接作業日の都度、朝礼時に破れ・ほつれ等がないことを確認する。また、溶接作業中、耐火服内側に異物が入った（感じた）場合は、直ちに作業を中断し、火種の有無を確認する。</p> </div> <p style="text-align: center;">構内立入者の遵守事項(抜粋) 被服の健全性確認に関する記載</p> <p>社内ルール「構内立入者の遵守事項」、「溶接・溶断時等の火気作業手引書」を確認したところ、火災防止に関する注意事項及び被服の健全性確認に関する記載はあるものの、溶接作業者の安全に関する観点の記載が少ないことを確認した。以上のことから、安全に関する事前の検討が不足し、今回の被災に至った可能性が否定できない。</p> |

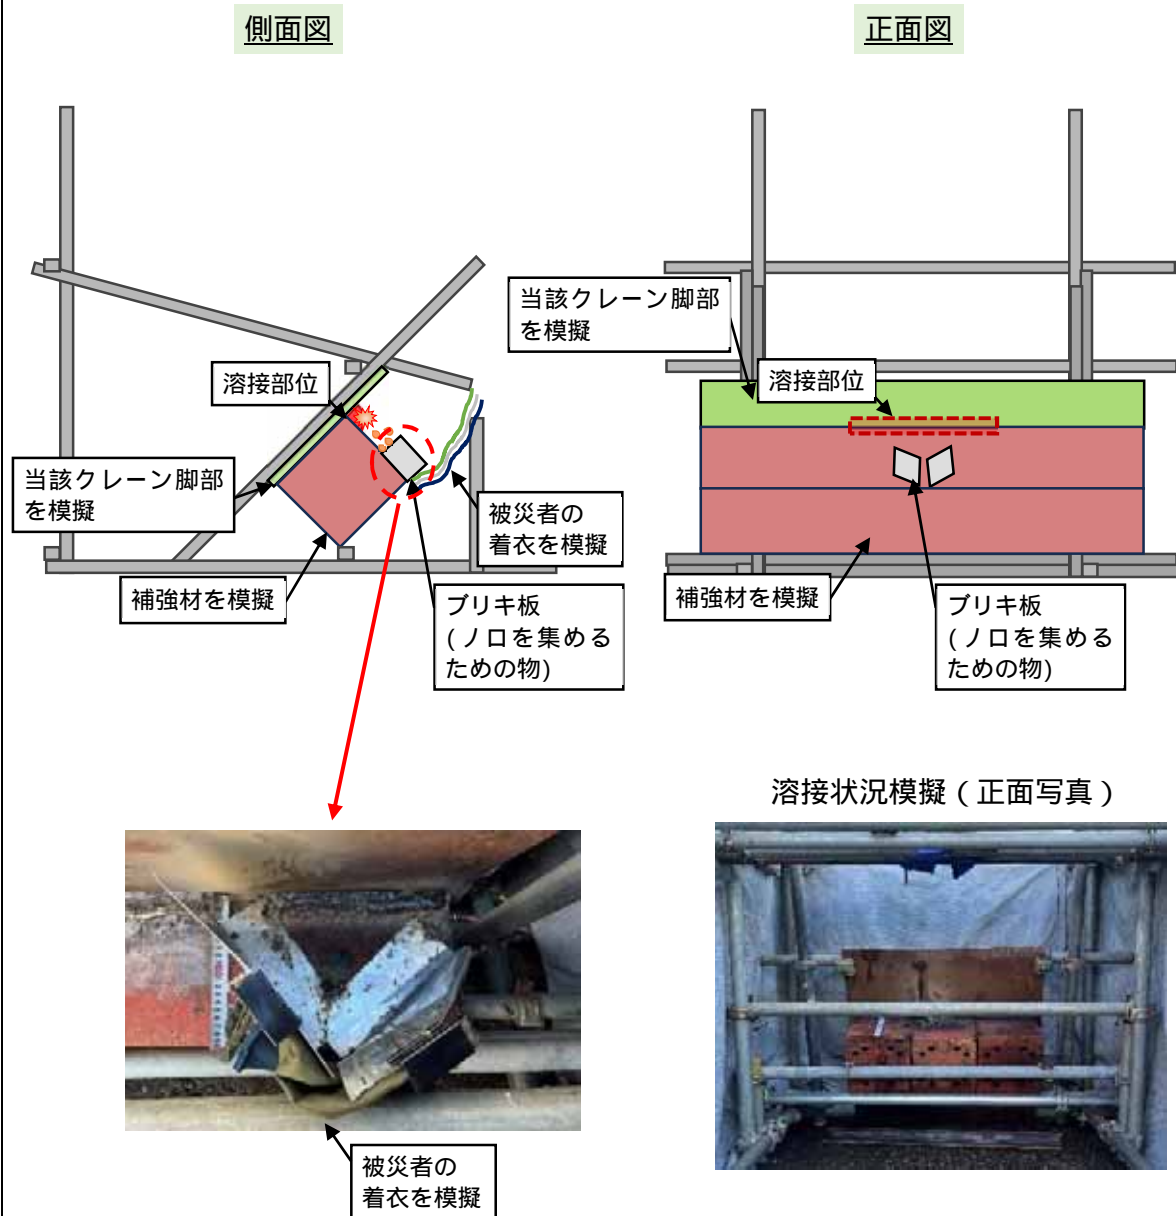
図：溶接状況模擬

| 検証内容 | 1) ノロが直接耐火服に付着することによる焼損有無の検証<br>2) ノロによりその他のものが引火することによる耐火服焼損有無の検証 |

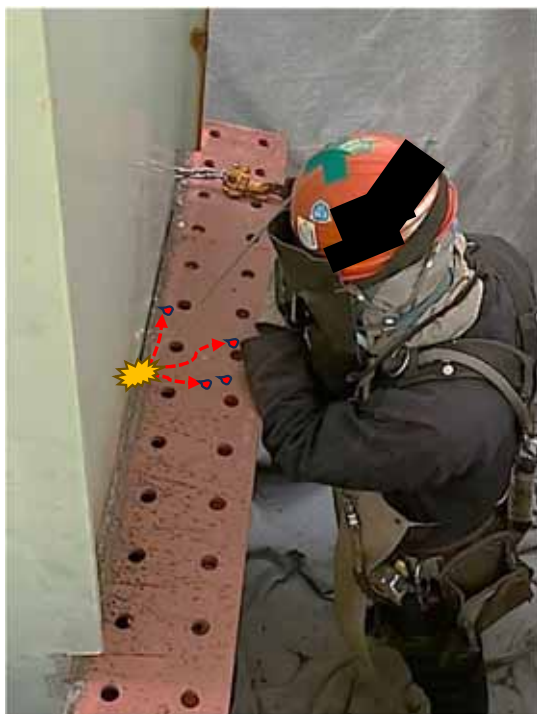
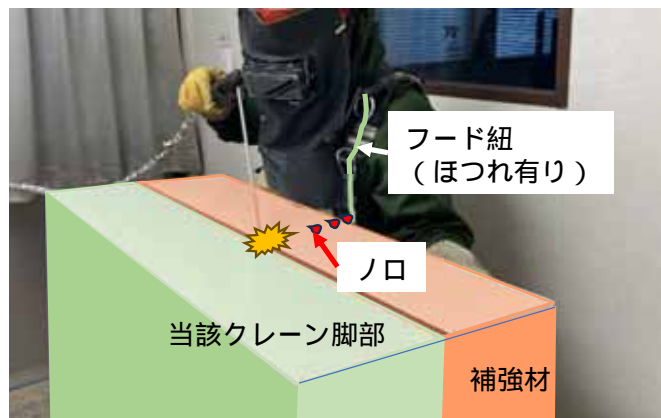
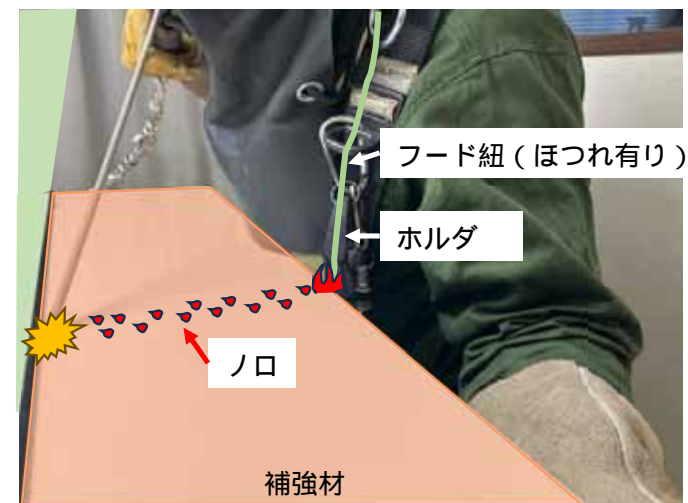
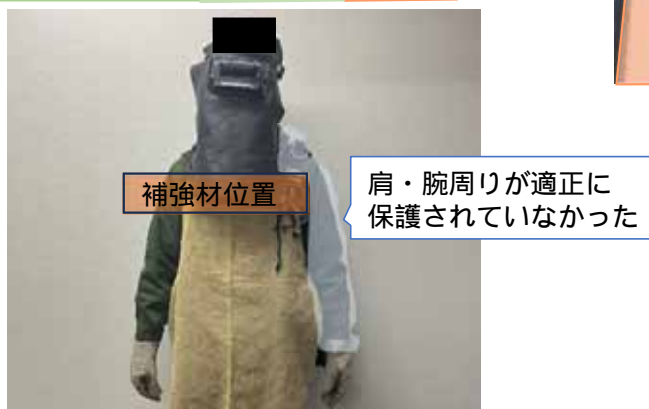
【 ノロの耐火服等への付着 】

【 耐火服フード紐が着火源と  
なり引火 】
