事故・故障等発生報告書

| 件 名 | 東海第二発電所 原子炉建屋 2 階北東側<br>天井照明安定器の焦げ跡の確認について ( 第 2 報 ) |

## 東海第二発電所 原子炉建屋2階北東側天井照明安定器の焦げ跡の確認について

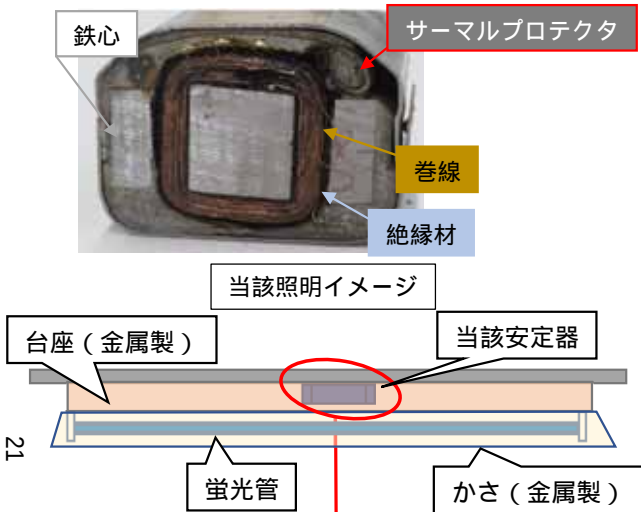
サーマルプロテクタの作動不良により，巻線の温度上昇が継続し，それにより絶縁の劣化が促進され短絡（レアショート）箇所が拡大し，異常発熱した。この状態が継続することにより巻線の絶縁材が全体的に変色した。また，その熱によりサーマルプロテクタ及びその端子部が変色，熔融し，内部からの溶融物により当該安定器に焦げ跡及び開孔が発生した。

| サーマルプロテクタの作動不良確認結果 | |
|---|---|
| 確認結果 | <p>当該安定器の分解点検による目視確認の結果、巻線の絶縁材が全体的に変色（黒色化）していることを確認した。<br/>このことから、サーマルプロテクタの作動不良が異常発熱の要因になった可能性は否定できない。</p> <div><p>変色（黒色化）した絶縁材</p><p>当該安定器より取出した巻線部</p><p>粉体は変色（黒色化）した絶縁材</p></div> |

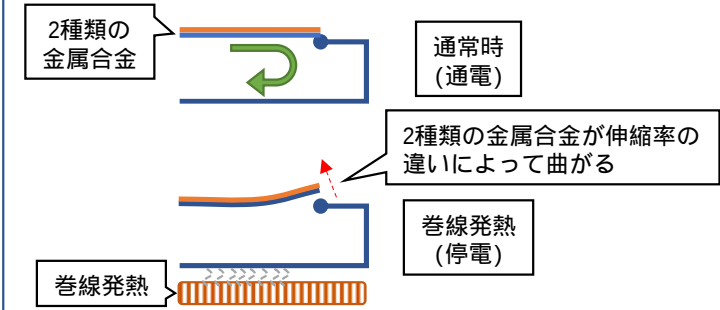
### サーマルプロテクタ作動原理

- ・当該安定器は，長期使用に伴う経年劣化により内部巻線が発熱し，これを保護するサーマルプロテクタが作動し照明への通電を遮断していた。この作動が繰り返されサーマルプロテクタに不具合が発生し作動不良になったことにより，当該安定器内部の巻線が異常発熱し，熔融，焦げ跡の発生に至ったものと推定する。

異常発熱，絶縁材変色（黒色化）
