事故・故障等発生報告書

| 件 名 | 東海第二発電所 モルタル建屋 1 階<br>空気圧縮機からの発煙について ( 第 2 報 ) |

## 東海第二発電所 モルタル建屋 1 階 空気圧縮機からの発煙について

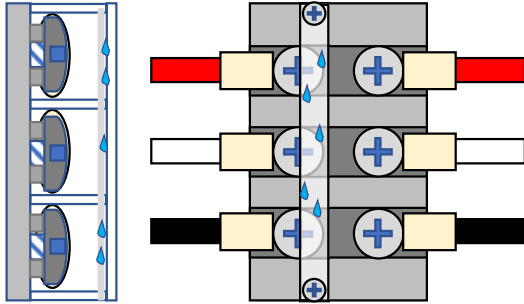
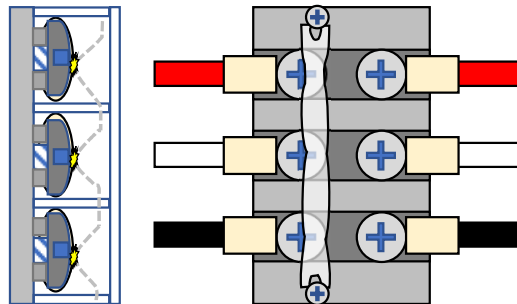
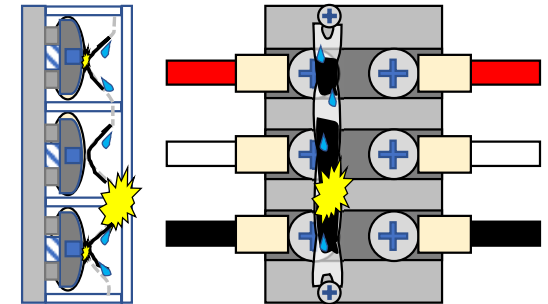
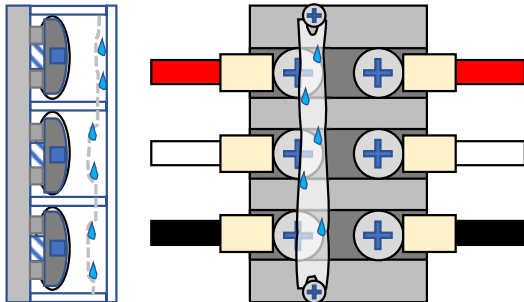
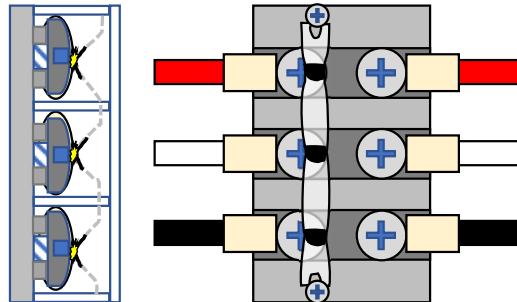
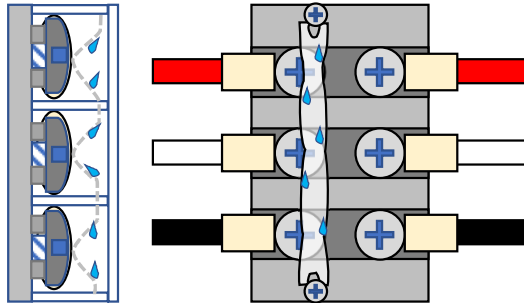
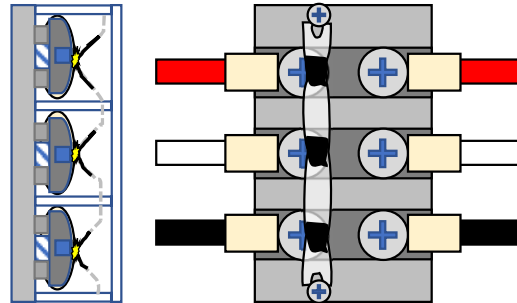
# 当該端子部の事象発生メカニズム

記名板への湿分の付着及び乾燥が繰り返される

微小放電が発生

記名板の炭化と湿潤環境が重畳し絶縁低下の進行により短絡発生

記名板が徐々にたわむ

微小放電により記名板が炭化（黒色化）

記名板が接続ビスに接触

微小放電が繰り返され炭化（黒色化）が拡大

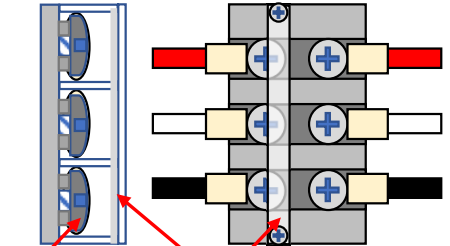
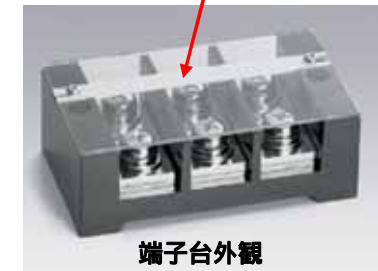
【当該端子】  
側面から 上面から

接続ビス

記名板
