# 事故・故障等発生報告書

東二総発第73号  
令和6年12月25日

発 生 年 月 日	事象確認日：令和6年2月2日(金) 火災判断日：令和6年2月5日(月)
発 生 場 所	東海第二発電所 原子炉建屋(管理区域)
件 名	東海第二発電所 原子炉建屋2階北西側 天井部電線管付近の火花及び焦げ跡らしきものの確認について(第2報)
状 況 原 因 対 策 環境への影響等	別紙のとおり

東海第二発電所 原子炉建屋2階北西側  
天井部電線管付近の火花及び焦げ跡らしきものの確認について

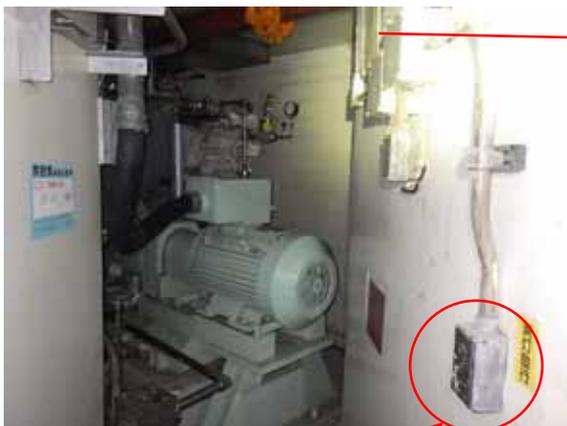
「入」とした照明用スイッチ

事象発生箇所  
東海第二発電所 原子炉建屋 2階北西側（管理区域）  
原子炉冷却材浄化系ポンプ（A）室

当該電線管付近に火花と焦げ跡らしきものを確認

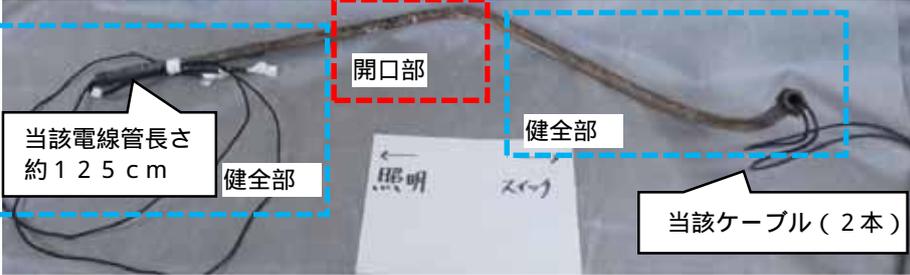
当該電線管外観目視点検記録	
目的	火花を確認した当該電線管について、外観目視点検を実施し、異常の有無を確認する。
点検日	2024年2月5日
点検内容	当該電線管について、破損、変形、亀裂等異常の有無を確認する。
点検結果	<p>当該電線管（全体写真：当該ケーブル（2本）が内包された状態）</p>

<p>当該電線管長さ 約125cm</p> <p>開口部</p> <p>健全部</p> <p>当該ケーブル（2本）</p>
	<p>当該電線管開口部</p>

<p>約0.5mmのへこみを2か所確認</p> <p>約1mmのへこみを確認</p> <p>黒く変色</p> <p>縦約13mm</p> <p>横約18mm</p>
	<p>結果：当該電線管に縦約13mm，横約18mmの開口を1か所確認し，開口部周囲が黒く変色していることを確認した。また，開口部付近には若干のへこみ3か所（約1mmが1か所，約0.5mmが2か所）あることを確認した。</p> <p>以上のことから，この部位が過熱された可能性があり，また何らかの外力が加わった可能性がある。</p>

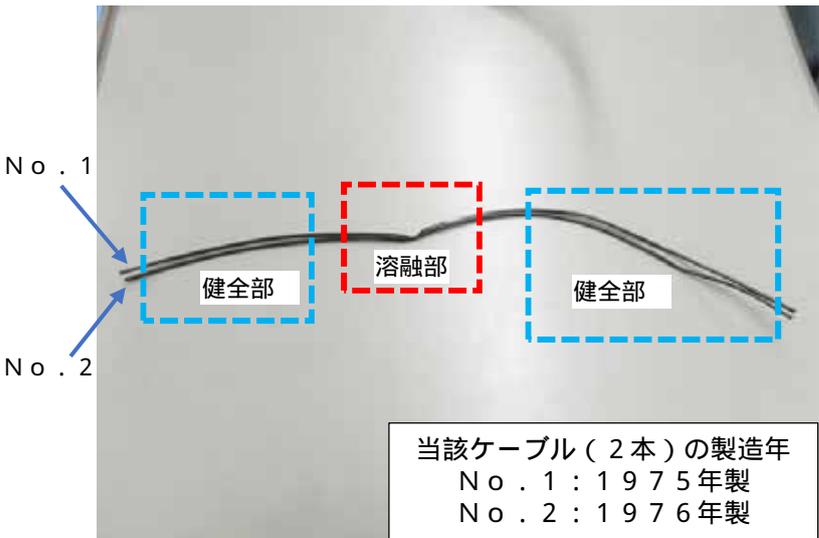
当該ケーブル外観目視点検記録	
目 的	火花を確認した当該電線管内に敷設されている当該ケーブルについて、外観目視点検を実施し、異常の有無を確認する。
点 検 日	2024年2月5日
点 検 内 容	当該電線管内に敷設されている当該ケーブルについて、溶融、損傷等の異常の有無を確認する。
点 検 結 果	<p>当該ケーブル（全体写真）</p>

<p>当該ケーブル（2本）の製造年 No. 1 : 1975年製 No. 2 : 1976年製</p> <p>当該ケーブル溶融部</p>

当該ケーブル（2本）は、当該電線管の開口部と重なる部位約23mmの範囲で芯線、被覆の炭化及び芯線の溶融痕を確認した。この炭化部を中心とした約10cmの範囲で当該ケーブル（2本）の被覆同士の溶着、変色を確認した。このことから、炭化部を中心に当該ケーブルが過熱した可能性がある。また、被覆の溶融跡は当該電線管と接している部分にも認められた。当該ケーブルを引き抜く際に張り付いたような抵抗感があったのは、当該電線管内面に接する当該ケーブルの被覆が溶融し、当該電線管内面に溶着していたためと考えられる。

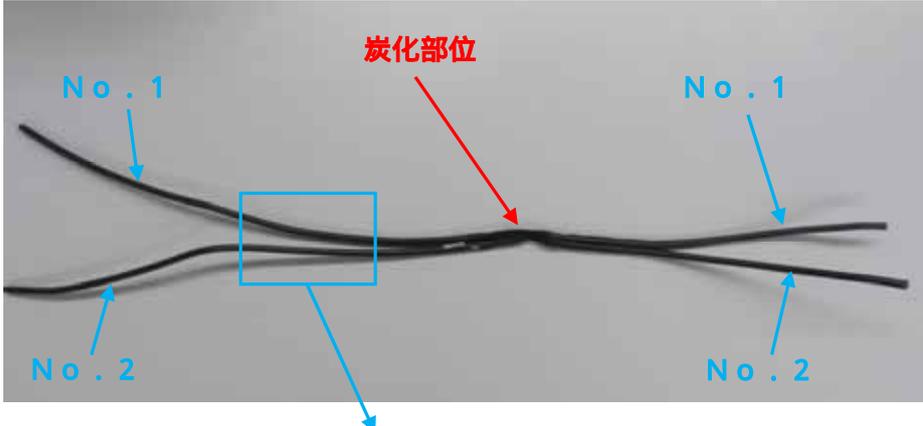
<p style="text-align: center;">当該ケーブル（健全部）</p>

ケーブルの経年劣化確認結果	
目 的	当該ケーブルの経年劣化状況の確認を行い，経年劣化が本事象の要因となるかを確認する。
確 認 日	2024年2月2日，2024年2月5日，2024年3月4日
確 認 内 容	<p>ケーブルの製造年及び耐用年数を確認する。                      ケーブルの外観目視点検を実施し，絶縁被覆の劣化状況を確認する。                      ケーブルの絶縁抵抗測定を実施する。</p>
確 認 結 果	<p><b>ケーブルの製造年及び耐用年数確認結果</b>                      当該ケーブルは1975年製と1976年製のものを使用しており，社団法人日本電線工業会における当該ケーブル（HIV電線）の耐用年数の目安は20年～30年とされているが，敷設環境や使用状況により大きく変化するとされていることを確認した。</p> <p><b>ケーブルの外観目視点検結果</b>                      当該ケーブルについて外観目視点検を実施したところ，芯線，被覆の炭化部位約23mmの範囲，及び炭化部を中心とした溶着部位約10cmの範囲以外の部位については，変色及びひび割れ等の異常が無いことを確認した。</p>

以上より、炭化が認められた部位等に選択的に経年劣化が発生することは考えにくいことから、当該ケーブルの経年劣化が要因となる可能性はない。

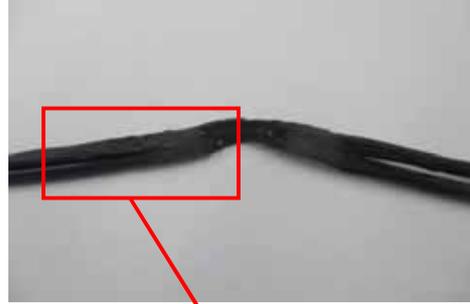
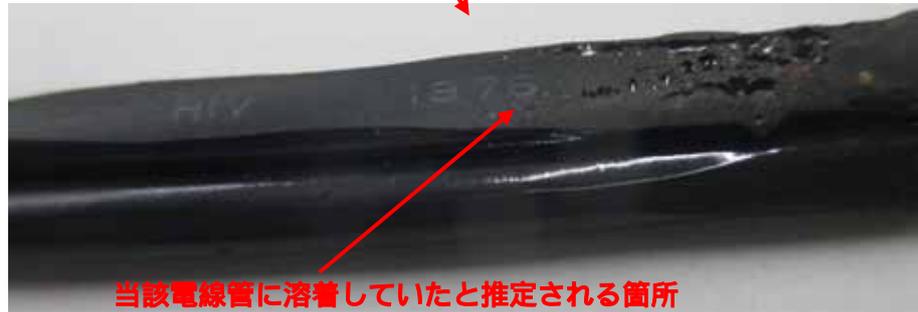
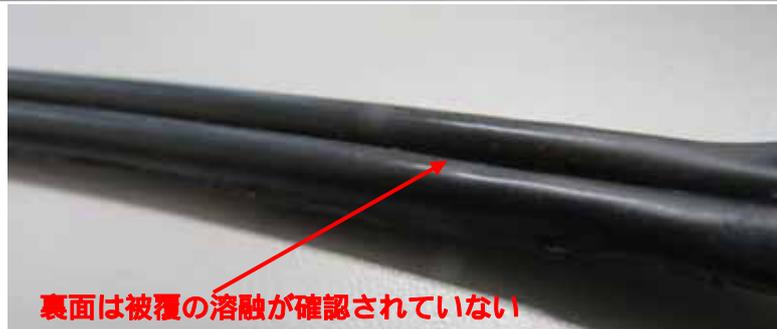
当該照明回路のケーブル溶融箇所詳細確認結果

当該ケーブルを確認した結果、電線管及びケーブル同士の接触部以外の被覆には溶融跡がないことを確認した。

以上により、当該ケーブル自身が過電流により異常過熱したことは考えにくく、外部から過熱された可能性が高いことから、過電流が要因となる可能性はない。

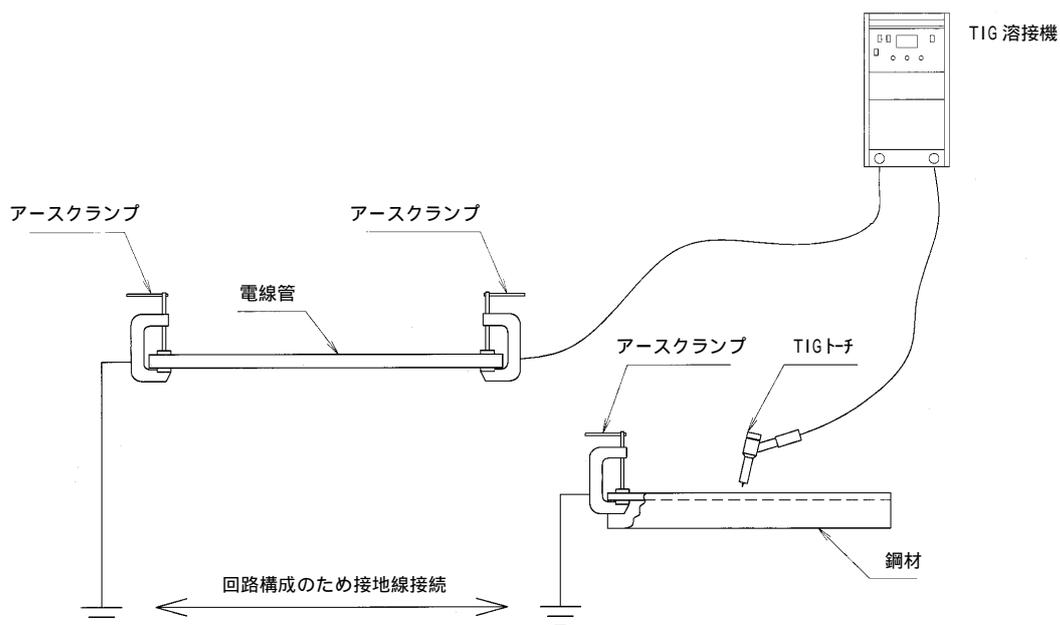
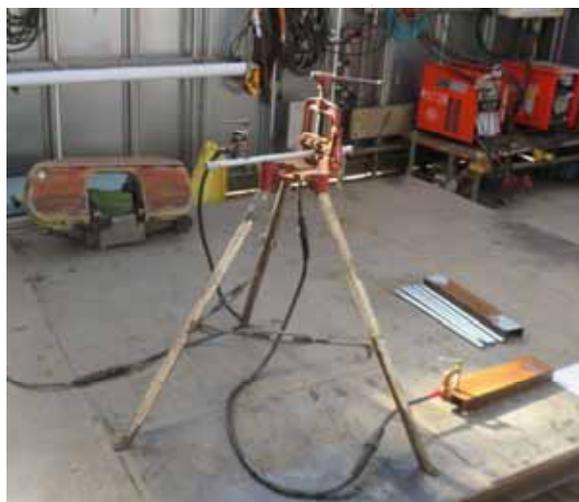
図 1 再現確認溶接回路図

確認項目	手順
溶接作業における電線管開口の再現確認	接地された溶接母材および接地された電線管を模擬し、溶接機のアースクランプを電線管に接続する。溶接回路図は図 1 のとおり。
	溶接母材（鋼材）への溶接作業を行い、電線管のアースクランプを取付けた配線接続部について開口の有無を確認する。

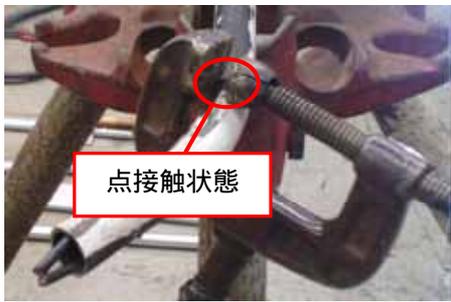
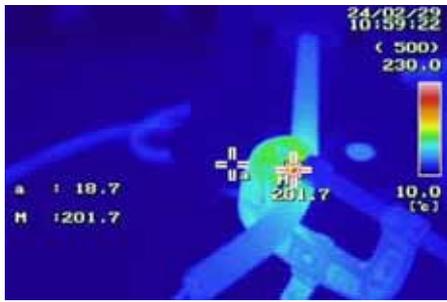
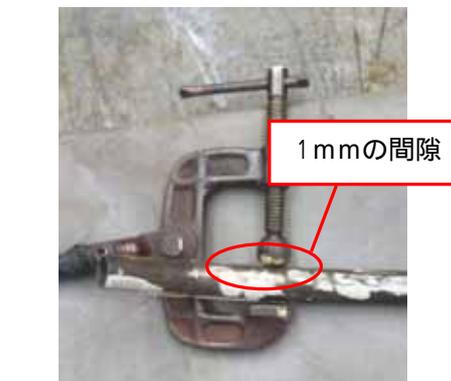
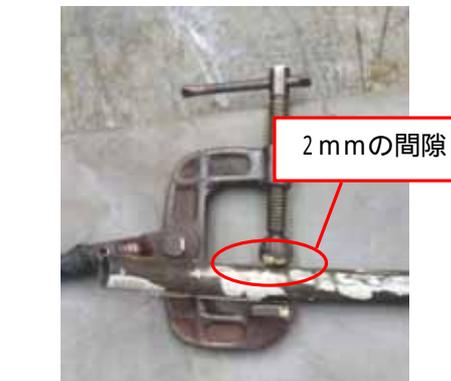
表 3 各パターンにおける温度測定結果

201.7

-	溶接開始直後に瞬時にアークが発生したことから温度測定なし

-	電流回路が構成されず溶接が出来なかったことから温度測定なし

: 電線管の初期温度約 12 からスタートし, 5 分後に計測した最高温度

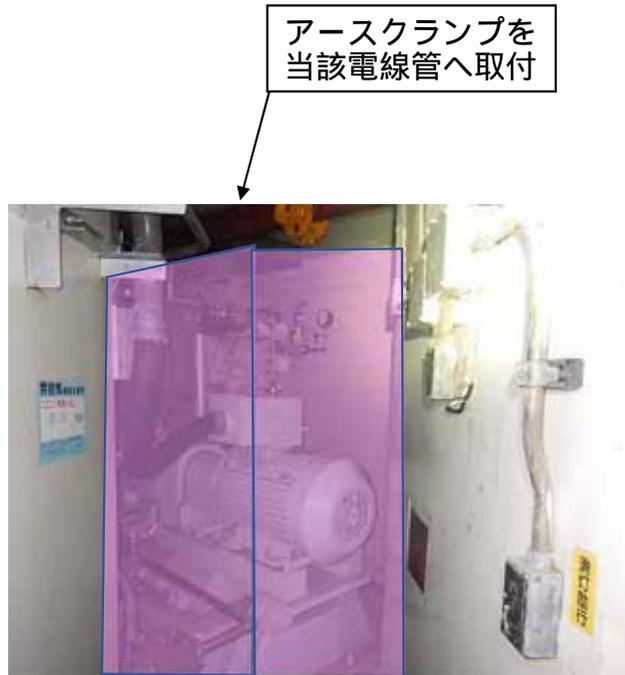
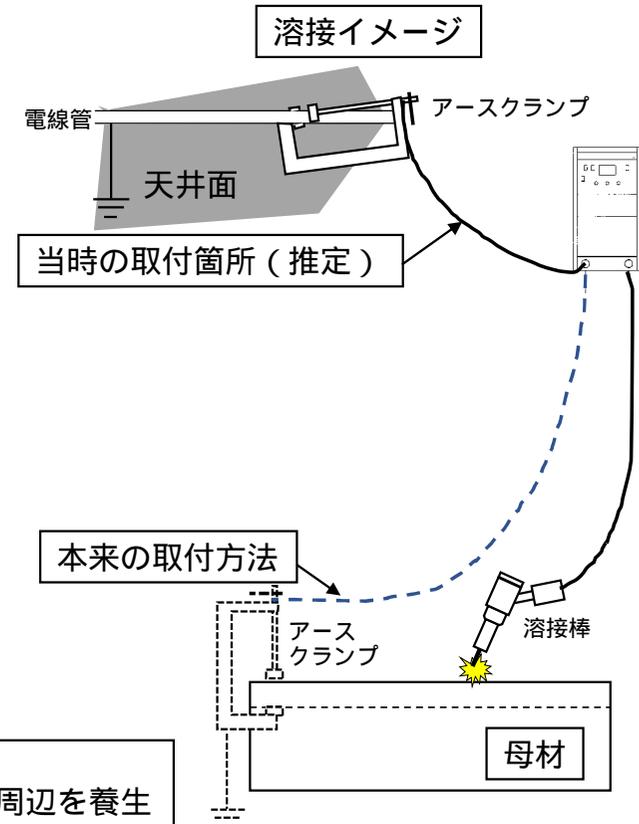
## 不適切な箇所（電線管）への溶接機のアースの取付

汚染拡大防止の観点から  
ポンプ分解点検時、当該ポンプ周辺を養生

1989年以前

- ・当該ポンプは分解点検時に溶接を必要としていた。
- ・溶接のアースクランプは母材に取り付けるところ天井部の電線管に取り付けた。

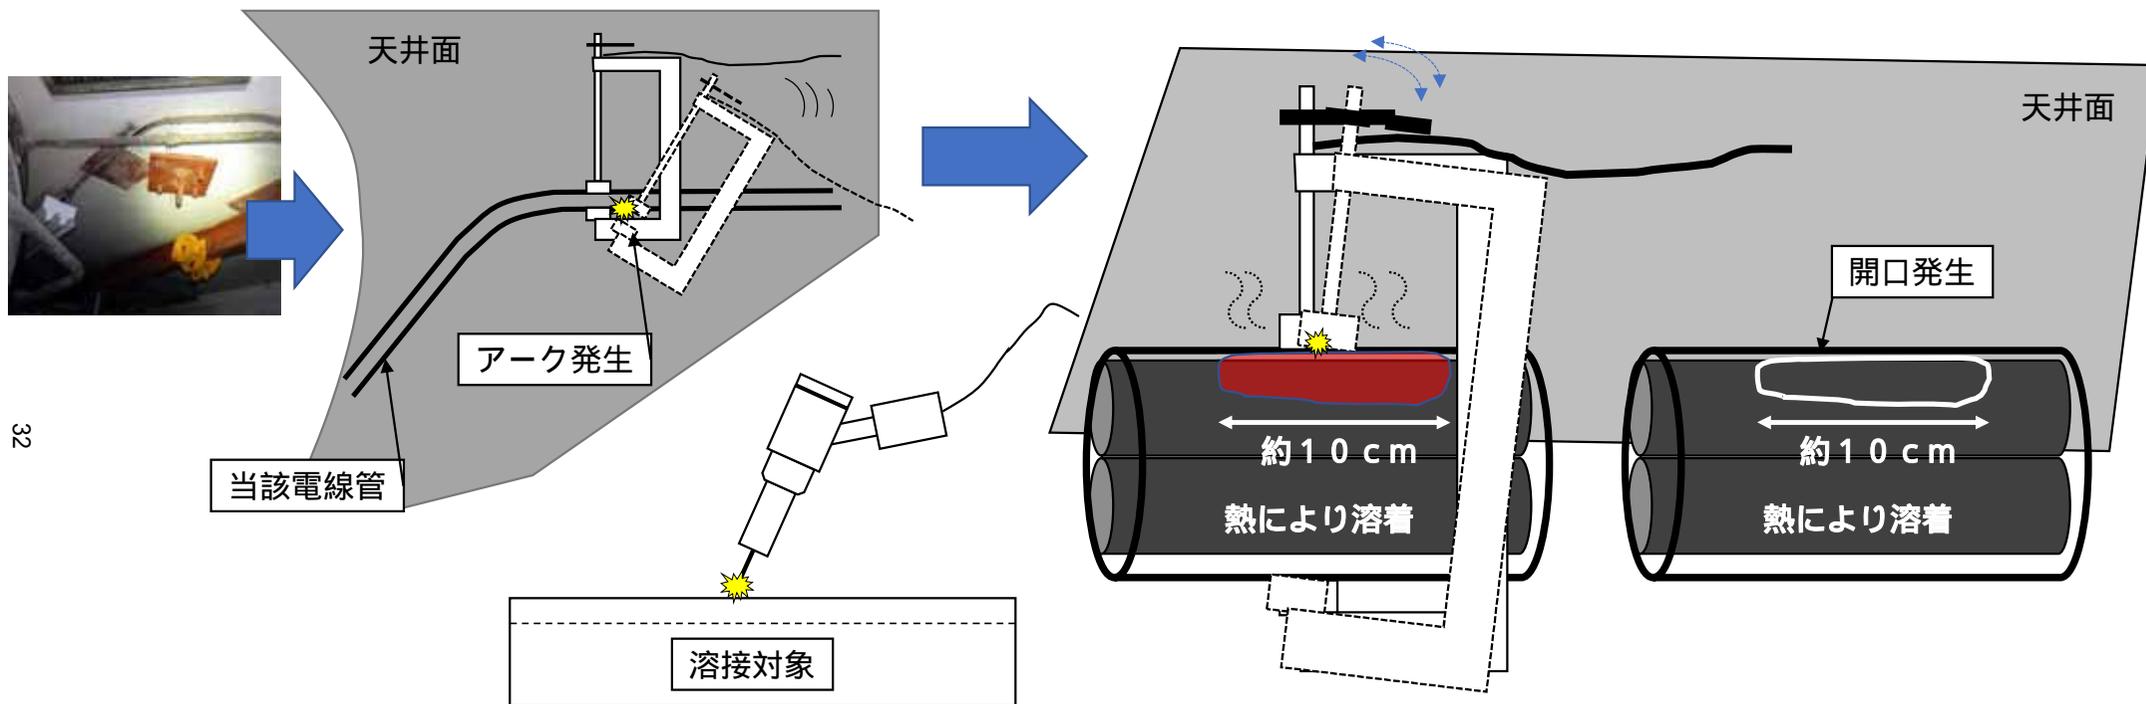
## 溶接中のアースクランプ脱落時におけるアークによる当該電線管の開口発生

- 溶接作業時に接触等により当該電線管に取り付けたアースクランプが脱落した。
- 脱落する瞬間わずかな間隙が発生した際にアースクランプと当該電線管の間にアークが発生。
- 溶接作業時のアースクランプの取り付けが不完全な状態であった時に、電気抵抗が増大し、アースクランプ接触面の当該電線管部が高温となり、当該ケーブルの被覆のうち、当該電線管と接触する部位は熱により、約10cmの範囲で当該電線管内面に溶着した。

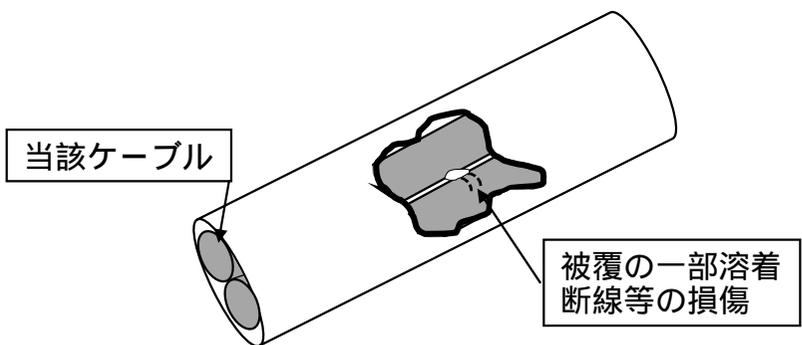
## 当該ケーブル損傷の発生

- ・ 開口が発生した際に、開口面に位置する当該ケーブルの被覆及び電線の一部に溶融や断線等の損傷が発生した。
- ・ 完全には断線せず、当該ポンプ室の照明は使用継続。

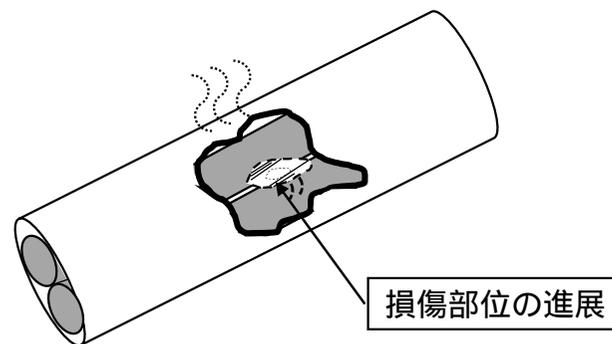
## 当該ケーブル損傷の進展

- ・ 当該ケーブルの電線の一部に溶融や断線等の損傷が発生し電気抵抗が大きくなり発熱。徐々に損傷が進展していった。

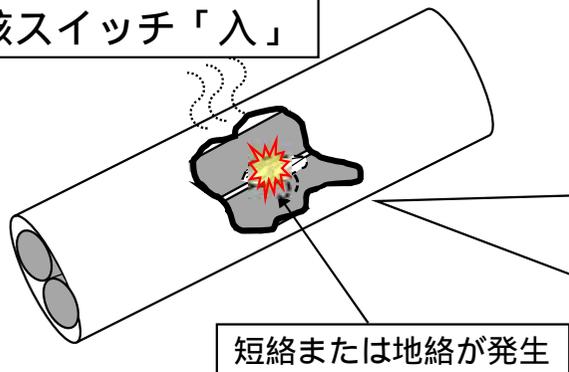
## 当該ケーブルの損傷部位における短絡または地絡の発生

当該スイッチ「入」に伴い通電され短絡または地絡が発生

- ・ 事象発生当日、当該ポンプ室入室のために当該スイッチを「入」としたタイミングで当該損傷部位の電線がケーブル同士で接触し短絡が発生、または当該損傷部位の電線が当該電線管に接触したことで地絡が発生した。

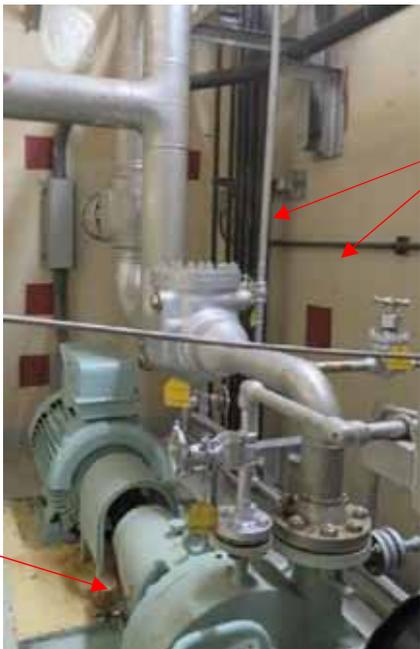
<p>燃料プール冷却材浄化系ポンプポンプ室状況</p>

点検を実施した結果，電線管に溶融，変色等は確認されなかった。  
なお，残留熱除去系ポンプ（B），残留熱除去系ポンプ（C）を点検するエリアである，原子炉建屋 1 階西側エアロック前において，電線管本体ではなくサポート部に開口が確認された。この部位はアースクランプを取り付けることが出来るので、当該事象同様に過去に溶融した可能性が否定できない。
