事故・故障等発生報告書

東総発第89号
令和8年1月23日

発生年月日	令和8年1月16日(金)
発生場所	東海発電所・東海第二発電所 原子力館(非管理区域)
件名	東海発電所・東海第二発電所 原子力館電源盤内における発煙の確認について(第1報)
状況 原因 対策 環境への影響等	別紙のとおり

東海発電所・東海第二発電所 原子力館電源盤内における発煙の確認について

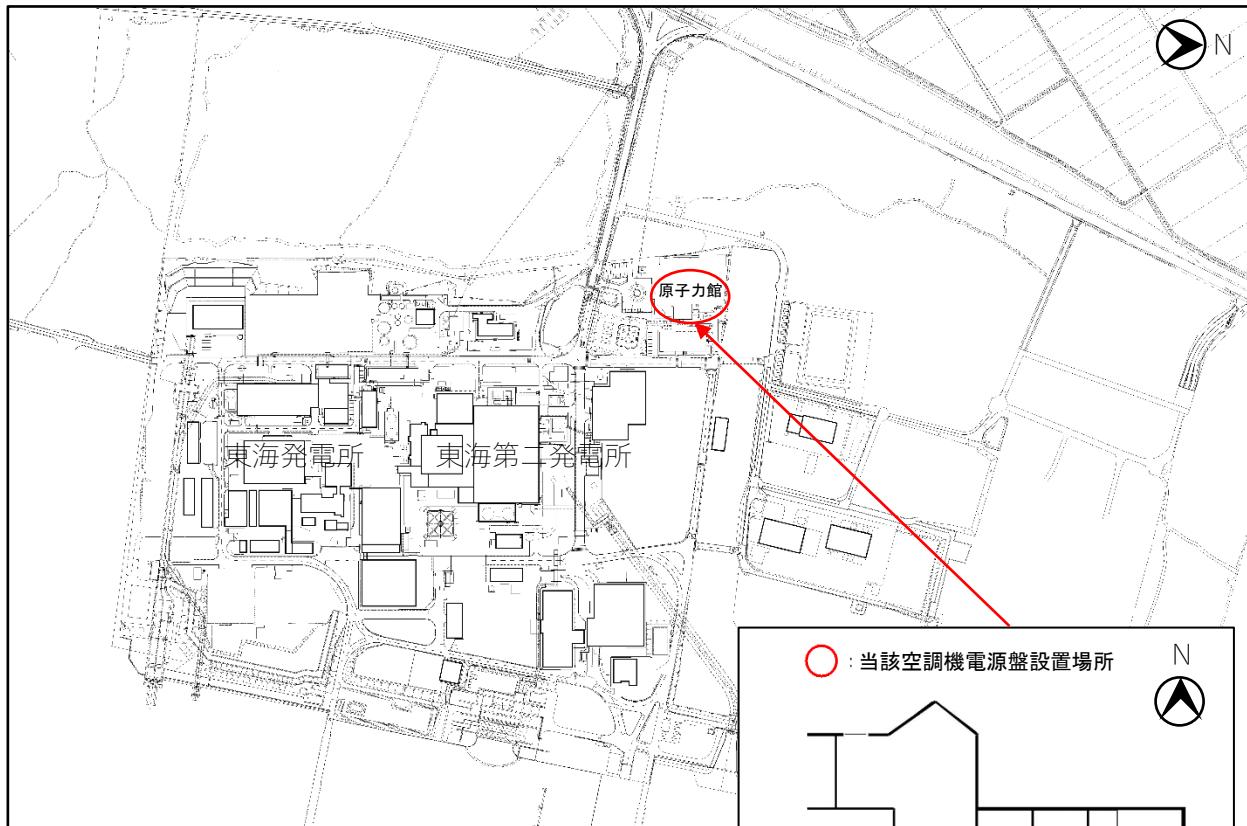
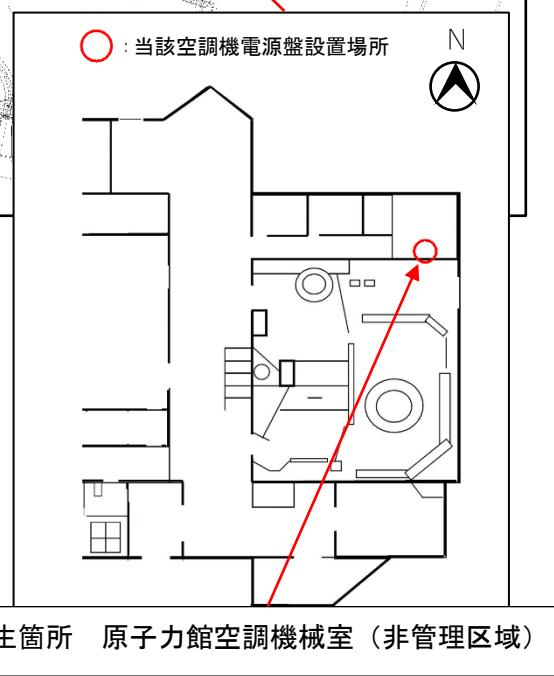
東海発電所・東海第二発電所構内配置図

事象発生箇所 原子力館空調機械室（非管理区域）
