事故・故障等発生報告書

東総発第30号
令和8年6月19日

発 生 年 月 日	令和8年1月16日(金)
発 生 場 所	東海発電所・東海第二発電所 原子力館(非管理区域)
件 名	東海発電所・東海第二発電所 原子力館電源盤内における発煙の確認について(第2報)
状 況 原 因 対 策 環境への影響等	別紙のとおり

東海発電所・東海第二発電所 原子力館電源盤内における発煙の確認について

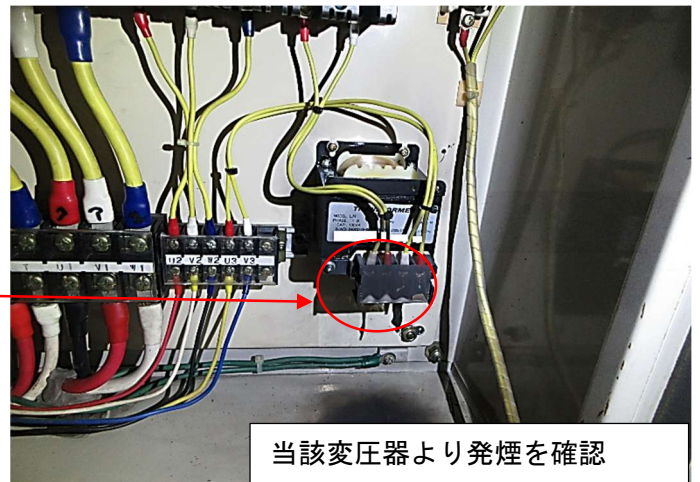
発煙を確認した当該空調機電源盤

当該変圧器より発煙を確認

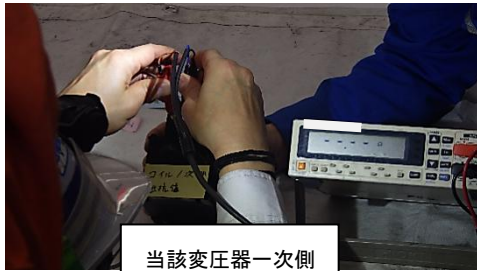
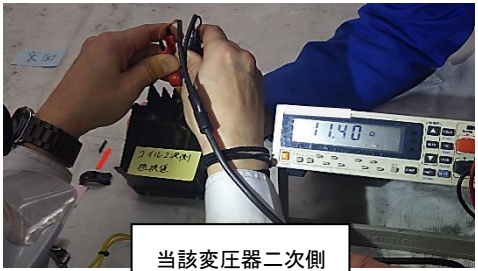
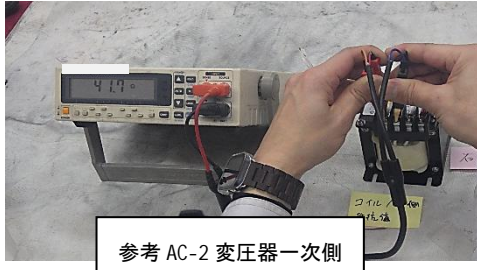
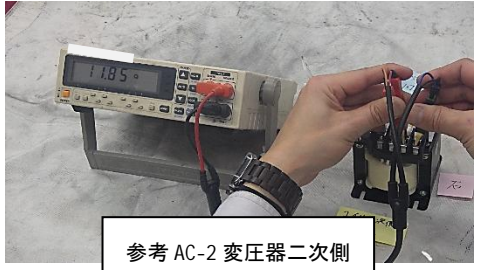
<p>参考 AC-2 変圧器二次側</p> <p>【巻線抵抗測定結果】</p> <table border="1"> <thead> <tr> <th>測定日</th> <th>対象</th> <th>測定値</th> <th>目安値</th> <th>結果</th> <th>備考</th> </tr> </thead> <tbody> <tr> <td rowspan="2">1月16日</td> <td>当該変圧器一次側</td> <td>測定不可</td> <td rowspan="2">同型式の健全な変圧器と比較して著しい相違がないこと</td> <td>否</td> <td>—</td> </tr> <tr> <td>当該変圧器二次側</td> <td>11.40 Ω</td> <td>良</td> <td>—</td> </tr> </tbody> </table> <p>【同型式の空調機電源盤内の変圧器、巻線抵抗測定結果】</p> <table border="1"> <thead> <tr> <th>測定日</th> <th>対象</th> <th>測定値</th> </tr> </thead> <tbody> <tr> <td rowspan="2">1月18日</td> <td>AC-1 変圧器一次側</td> <td>41.00Ω</td> </tr> <tr> <td>AC-1 変圧器二次側</td> <td>11.60Ω</td> </tr> <tr> <td rowspan="2">1月16日</td> <td>AC-2 変圧器一次側</td> <td>41.70Ω</td> </tr> <tr> <td>AC-2 変圧器二次側</td> <td>11.85Ω</td> </tr> <tr> <td rowspan="2">1月18日</td> <td>AC-3 変圧器一次側</td> <td>40.90Ω</td> </tr> <tr> <td>AC-3 変圧器二次側</td> <td>11.63Ω</td> </tr> </tbody> </table> <p>使用測定器：ミリオームハイテスタ (型式：3540 校正有効期限：2028年1月29日)</p> <p>当該空調機電源盤より当該変圧器を取り外して、当該変圧器の巻線抵抗を測定した結果、一次側の巻線抵抗が測定不可であることを確認した。また二次側の巻線抵抗を測定した結果、異常がないことを確認した。 なお、当該空調機と同型式の空調機3台（AC-1～3）の電源盤内の変圧器についても一次側及び二次側の巻線抵抗を測定した結果、異常がないことを確認した。</p>	測定日	対象	測定値	目安値	結果	備考	1月16日	当該変圧器一次側	測定不可	同型式の健全な変圧器と比較して著しい相違がないこと	否	—	当該変圧器二次側	11.40 Ω	良	—	測定日	対象	測定値	1月18日	AC-1 変圧器一次側	41.00Ω	AC-1 変圧器二次側	11.60Ω	1月16日	AC-2 変圧器一次側	41.70Ω	AC-2 変圧器二次側	11.85Ω	1月18日	AC-3 変圧器一次側	40.90Ω	AC-3 変圧器二次側	11.63Ω

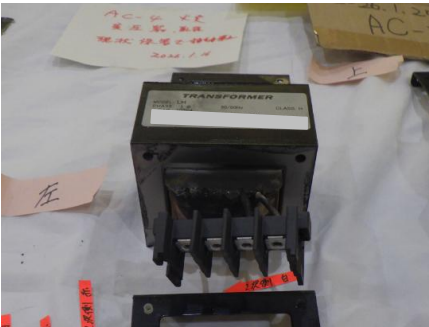
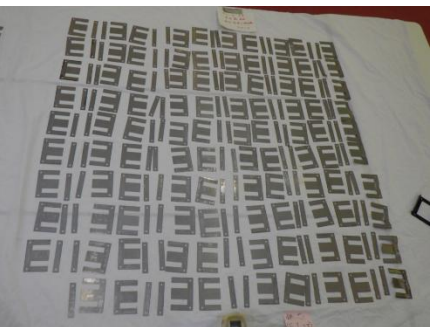
</div> </div> <p>当該変圧器の鉄心は薄い金属板を重ね合わせた構造であるため、分解し目視にて確認した結果、溶着・短絡痕等、変圧器の異常発熱に至るような異常がないことを確認した。</p>
備 考	—

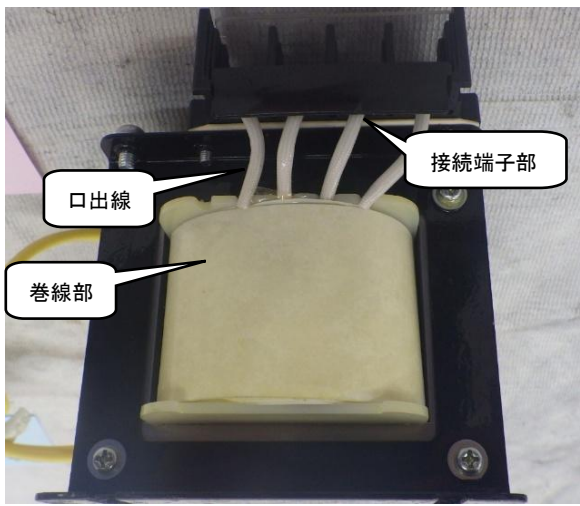
<p>【(参考) 同等品】</p>

</div> <p>当該変圧器巻線端部に接続された一次側口出線が黒く変色し断線や脱落している状況を確認した。このため、一次側口出線が異常発熱した可能性がある。なお、二次側口出線については、損傷しているものの、接続端子部に溶着・短絡痕等の異常がないことを確認した。</p>
備 考	—

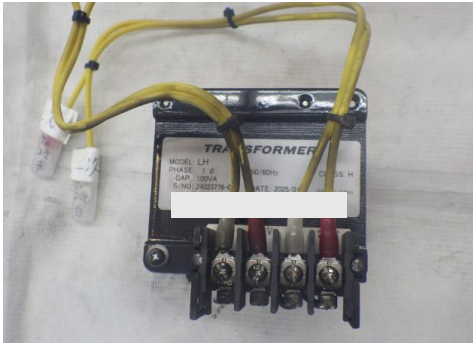
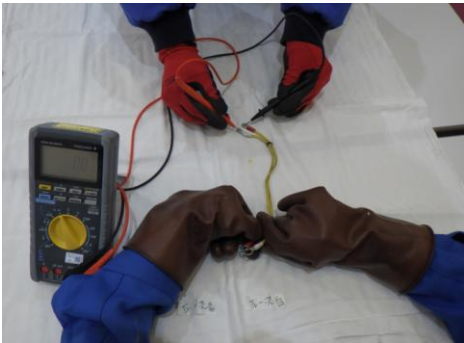
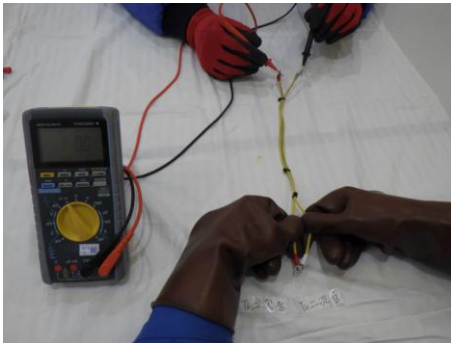
<p>当該変圧器用ケーブル外観</p> </div> <div style="display: flex; justify-content: space-around; margin-top: 20px;"> <div style="text-align: center;">

<p style="margin-top: 10px;">計測器：デジタルマルチメータ （型式：TY710 校正有効期限：2026年4月2日）</p> <p>当該変圧器のケーブル接続端子の断線の有無（導通状態）を外観目視及び計測器により確認した結果、断線がないことを確認した。以上のことから、ケーブルの断線が異常発熱の要因となる可能性は考え難い。</p> </div>	対象	導通有無	判定基準	結果	変圧器一次側（赤）	有	導通が有ること	良	変圧器一次側（白）	有	導通が有ること	良	変圧器二次側（赤）	有	導通が有ること	良	変圧器二次側（白）	有	導通が有ること	良
対象	導通有無	判定基準	結果																		
変圧器一次側（赤）	有	導通が有ること	良																		
変圧器一次側（白）	有	導通が有ること	良																		
変圧器二次側（赤）	有	導通が有ること	良																		
変圧器二次側（白）	有	導通が有ること	良																		
備 考	－

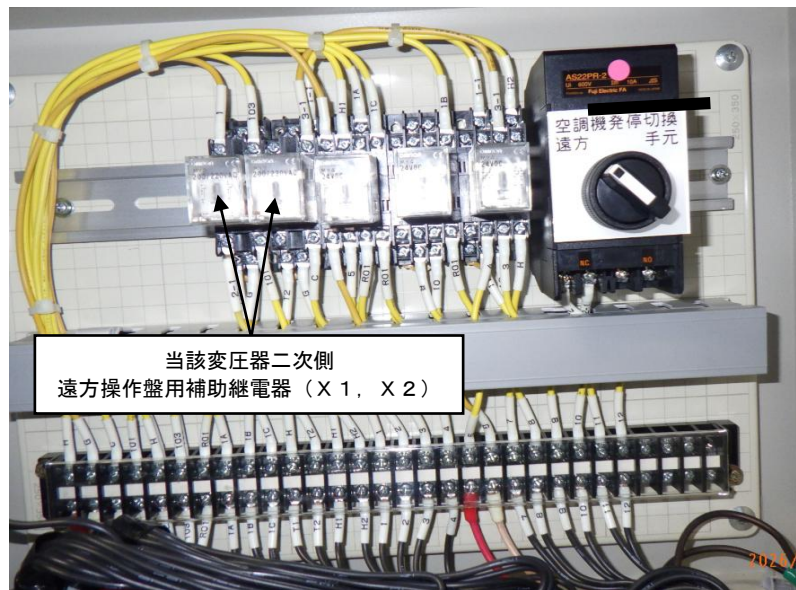
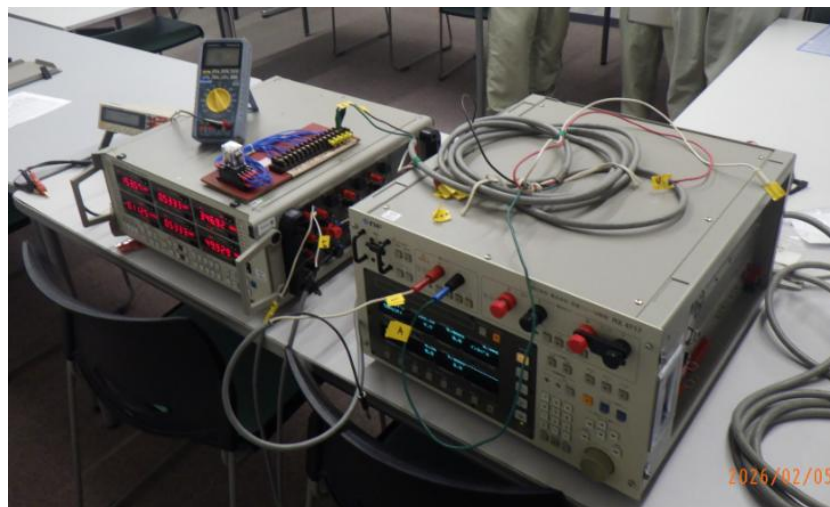
空調機 A C－４ 遠方操作盤用補助継電器点検結果

【補助接点接触抵抗測定】								
測定日	対象	測定値				判定基準	結果	備考
		a 接点		b 接点				
		5-9	8-12	1-9	4-12			
2月5日	X 1	19.80mΩ	27.25mΩ	23.92mΩ	20.82mΩ	50mΩ以下	良	—
	X 2	21.18mΩ	18.68mΩ	21.84mΩ	19.97mΩ		良	—
【動作電流測定】								
測定日	対象	測定値	判定基準		結果	備考		
		13-14						
2月5日	X 1	6.30mA	4.96mA~7.13mA		良	—		
	X 2	6.20mA			良	—		
【動作電圧測定】								
測定日	対象	測定値			判定基準	結果	備考	
		1回	2回	3回				
2月5日	X 1	95.3V	95.6V	95.2V	160V以下	良	—	
	X 2	94.5V	94.5V	94.5V		良	—	
【復帰電圧測定】								
測定日	対象	測定値			判定基準	結果	備考	
		1回	2回	3回				
2月5日	X 1	90.0V	89.5V	89.7V	60V以上	良	—	
	X 2	87.7V	86.9V	87.1V		良	—	
【巻線部抵抗測定】								
測定日	対象	測定値	判定基準		結果	備考		
		13-14						
2月5日	X 1	11,738Ω	メーカー参考値(12,950Ω) に対して有意な差がないこと		良	—		
	X 2	12,181Ω			良	—		
<p>使用測定器：ミリオームハイテスタ (型式：3540 校正有効期限：2028年1月29日) デジタルパワーマルチメータ (型式：2721 校正有効期限：2026年9月16日) デジタルマルチメータ (型式：TY720 校正有効期限：2026年2月17日)</p> <p>当該空調機電源盤内の当該変圧器二次側負荷の遠方操作盤用補助継電器(X1, X2)について、単体動作試験を実施した結果、判定基準を満足していたことから、当該継電器が要因となる可能性は考え難い。</p>								
備考	—

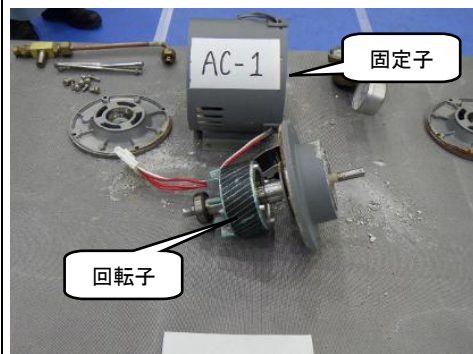
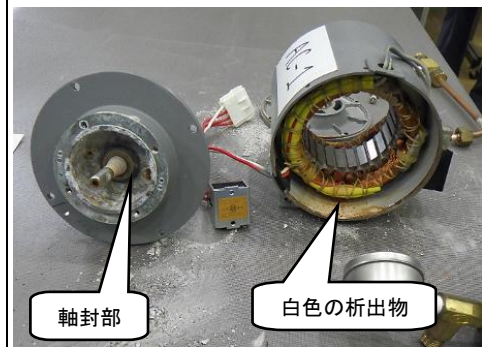
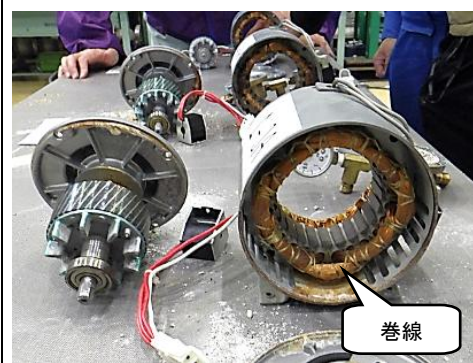
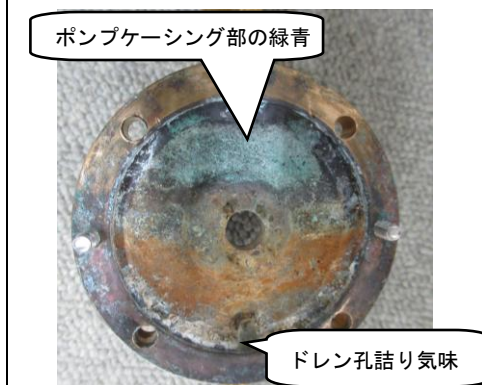
AC-1 加湿器電動機の分解確認

電動機を分解した結果、巻線部に錆の付着や変色及び溶融等の異常はなく、回転子にも錆の付着及び変色等の異常はなかったが、軸封部には、析出物の付着を確認した。また、ケーシング内部の下部に白色の析出物を確認した。

なお、ポンプ側を確認したところ、ドレン孔が詰まり気味でありケーシング内部に白色の析出物及び緑青色の析出物を確認した。また、負荷側軸受ハウジング内部にも同様の析出物を確認した。

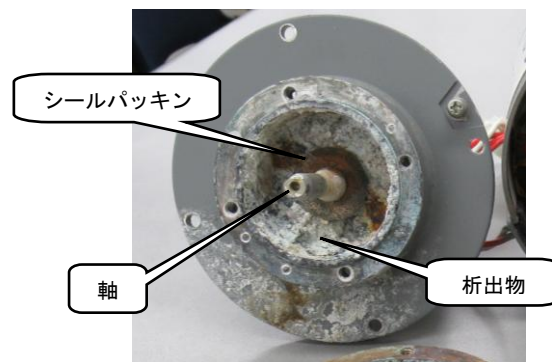
【A C－４析出物の状況(電動機とポンプ接続部)】

なお、ポンプ側を確認したところ、ドレン孔に詰まりを確認するとともにケーシング内部に白色の析出物及び緑青色の析出物を確認した。また、負荷側軸受ハウジング内部にも同様の析出物を確認した。

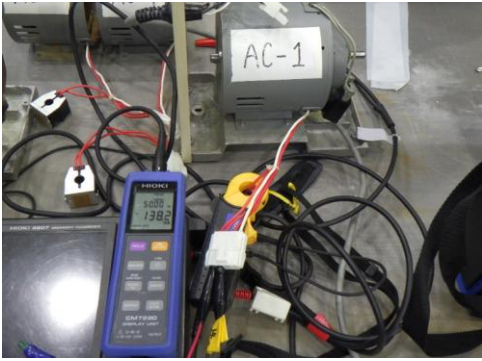
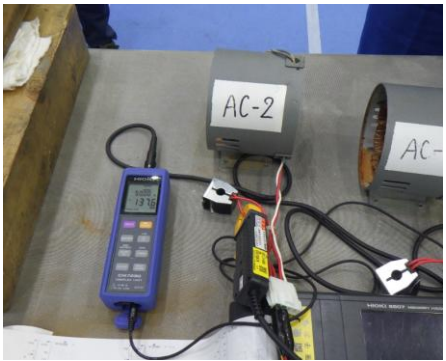
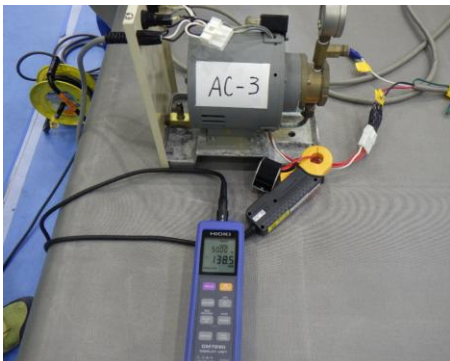
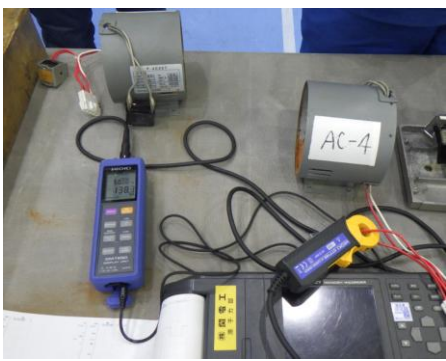
【ＡＣ－１給水用電磁弁電流値測定】		【ＡＣ－２給水用電磁弁電流値測定】		
	【ＡＣ－３給水用電磁弁電流値測定】		【ＡＣ－４給水用電磁弁電流値測定】		
	測定日	対象	測定値	結果	備考
	３月４日	ＡＣ－１	約 139mA	良	－
		ＡＣ－２	約 139mA	良	－
		ＡＣ－３	約 138mA	良	－
		ＡＣ－４	約 139mA	良	－
	使用測定機器：ディスプレイユニット (型式：CM7290 校正有効期限：2028年7月25日)				
	空調機ＡＣ－１～４のいずれも約0.14Aと変圧器の定格電流(0.5A)より十分小さいことから加湿器の給水用電磁弁の電流が過電流の原因になることは考え難い。また線間抵抗を測定した結果、異常のないことを確認した。				
備考	－

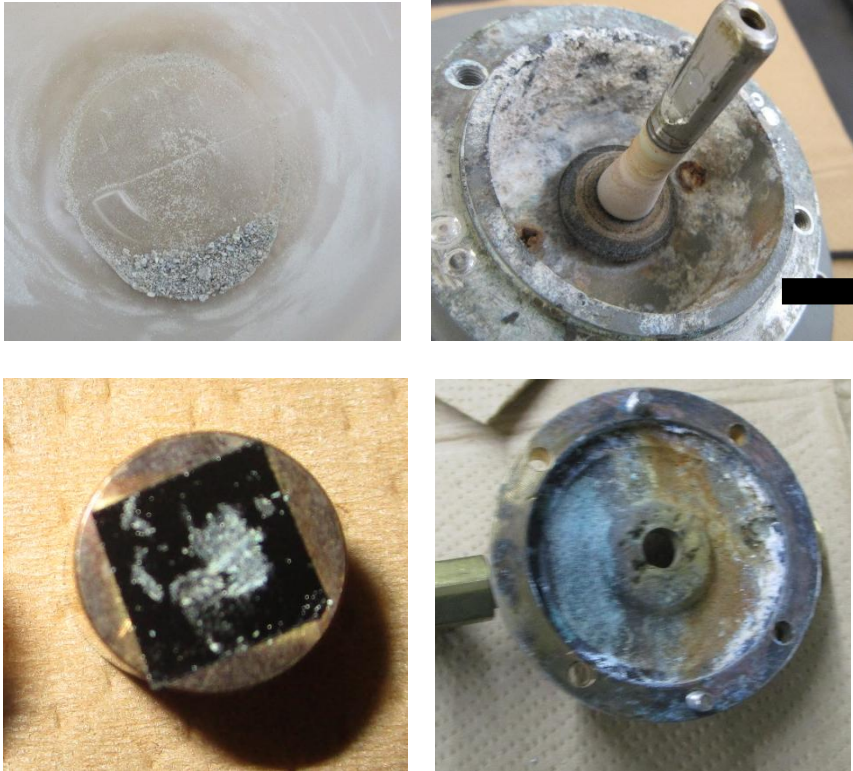
<p>3. 考察</p> <p>(1) 白色析出物 析出物の大半がOとAlであること、析出物が常温の塩酸に溶解したことから、主成分は水酸化アルミニウム $[Al(OH)_3]$ であると考えられる。これは東海第二発電所の水処理設備で長年にわたり、PAC（ポリ塩化アルミニウム $[Al_2(OH)_nCl_{6-n}]$）及び硫酸 $[H_2SO_4]$ を添加した凝集沈殿による浄化を行ってきたことから、微量のアルミニウムが経年的に蓄積し、析出したものと推察される。</p> <p>(2) 青緑色析出物 析出物の主成分がC, O, Cuであること、析出物の色が青緑色であることから緑青 $[Cu(CH_3COO)_2 \cdot Cu(OH)_2]$ であると考えられる。</p>
備 考	-

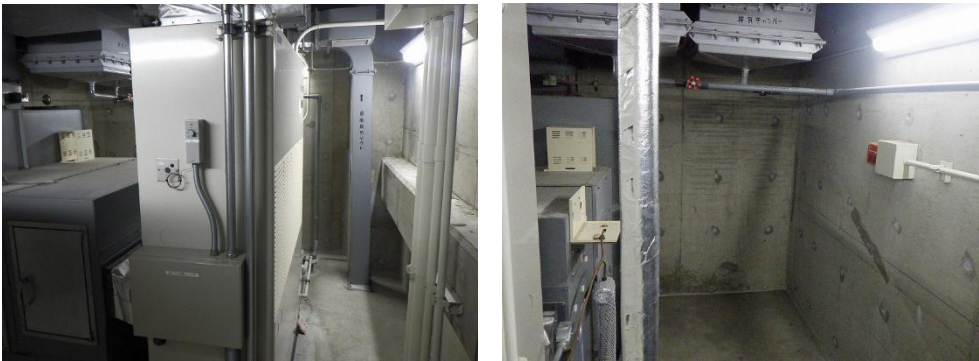
雨の吹込みにより窓枠から床面に雨水が垂れる

屋上から雨漏れが発生壁面を伝い床面に雨水が垂れる

<p>(考察)</p> <p>A C - 2 ～ 4 空調機械室と A C - 1 空調機械室の設置環境の確認と協力会社社員への聞き取りを行った結果、A C - 2 ～ 4 空調機械室は外気取り入れ（換気扇等）があり、室内環境はほぼ屋外と同様であることを確認した。また、空調機室への出入りが多い協力会社（清掃会社）に聞き取り調査したところ、荒天時・梅雨時期等は、風雨が室内に吹き込み床面が濡れた状態で湿度が高い環境であることを確認した。また、A C - 1 空調機械室は外気取り入れ（換気扇等）はなく、直接風雨が室内に入ることはなく、湿度が高い環境にはないことを確認した。</p> <p>2. A C - 2 ～ 4 空調機械室と A C - 1 空調機械室環境測定結果</p>

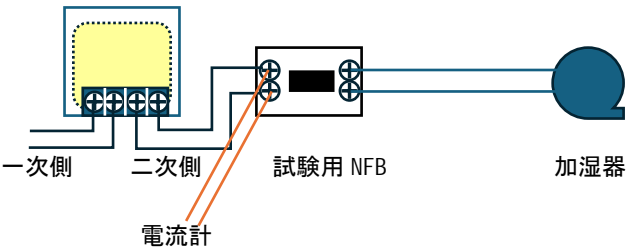
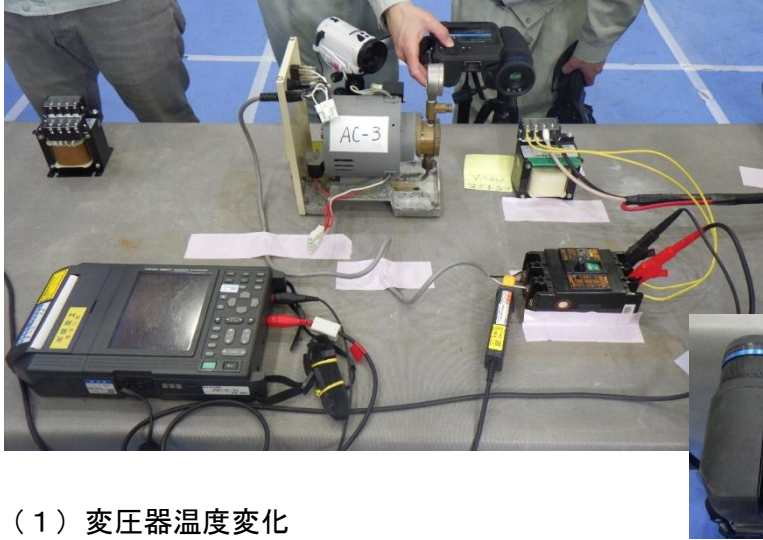
<p>(1) 変圧器温度変化</p> <table border="1"> <thead> <tr> <th>新品の加湿器</th> <th>AC-3</th> </tr> </thead> <tbody> <tr> <td>初期温度 20℃</td> <td>初期温度 23℃</td> </tr> <tr> <td>1分経過 22℃</td> <td>1分経過 27℃</td> </tr> <tr> <td>10分経過 26℃</td> <td>10分経過 58℃</td> </tr> <tr> <td>20分経過 ー℃</td> <td>20分経過 66℃</td> </tr> </tbody> </table> <p>(2) 電流値</p> <table border="1"> <thead> <tr> <th>新品の加湿器</th> <th>AC-3</th> </tr> </thead> <tbody> <tr> <td>0.38A</td> <td>1.14A</td> </tr> </tbody> </table> <p>新品に電圧を印加した場合、変圧器は若干の温度上昇は認められた程度であったが、AC-3に電圧を印加した場合、変圧器は20分の通電で40℃以上の温度上昇が認められた。</p>	仕様書番号		品 名	乾式変圧器	形 式	LH	相 数	1 φ	容 量	100 VA	周 波 数	50/60 Hz	1 次 電 圧	420V	2 次 電 圧	200V	2 次 電 流	0.5 A	新品の加湿器	AC-3	初期温度 20℃	初期温度 23℃	1分経過 22℃	1分経過 27℃	10分経過 26℃	10分経過 58℃	20分経過 ー℃	20分経過 66℃	新品の加湿器	AC-3	0.38A	1.14A
