事故・故障等発生報告書

発 生 年 月 日	令和8年6月19日(金)
発 生 場 所	原子力科学研究所 タンデム加速器建家(管理区域)
件 名	原子力科学研究所タンデム加速器建家内におけるケーブル火災の発生について(第1報)
状 況 原 因 対 策 環 境 へ の 影 響 等	別紙のとおり

原子力科学研究所タンデム加速器建家内におけるケーブル火災の発生について（第1報）

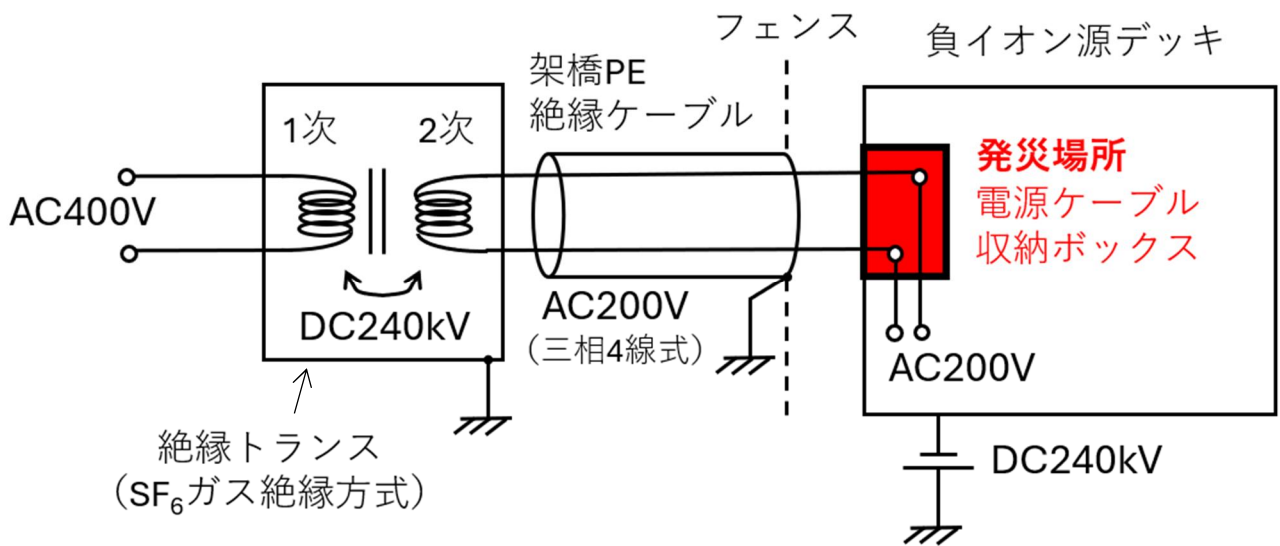
図3 負イオン源への電力供給方式

また、負イオン源に必要な電力は、負イオン源デッキの高電圧から絶縁するための絶縁トランス（変圧器）を介して、交流電力（AC 200V）により供給される。（図3）

交流電力を供給する電源ケーブルは負イオン源デッキ上のボックスに収納されており、今回出火したのは、この電源ケーブル収納ボックスである。（図4、図5）
