事故・故障等発生報告書

発 生 年 月 日	令和8年6月24日 (水)
発 生 場 所	MHI 原子力研究開発株式会社 材料ホットラボ施設 第2チャコール実験室 (管理区域)
件 名	MHI 原子力研究開発株式会社 材料ホットラボ施設における火災について (第1報)
状 況 原 因 対 策 環 境 へ の 影 響 等	別紙のとおり

材料ホットラボ施設における火災について (第1報)

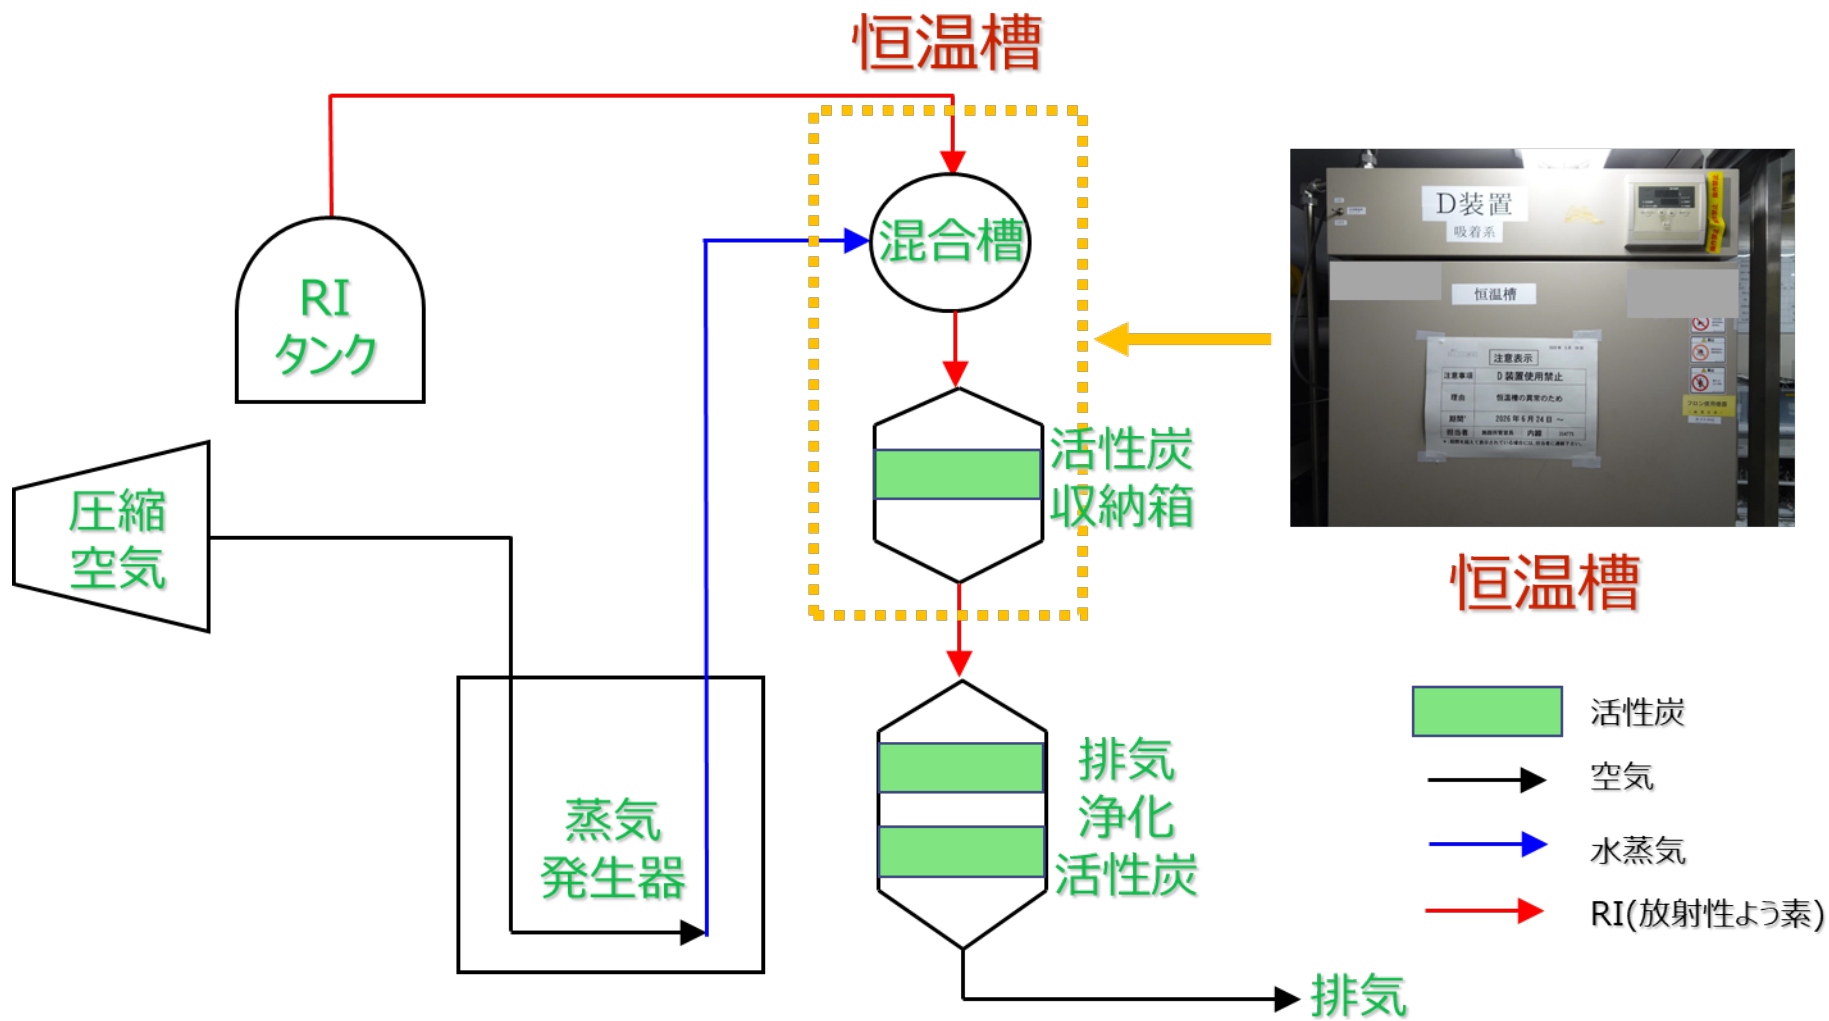
図 3-1 チャコール試験装置構成の概念図

当該恒温槽は、チャコール試験において温度一定の試験環境を作るための装置であり、ヒータ(加熱)とコンプレッサー(冷却)で温度制御を行うものである。

チャコール試験中は、放射性よう素がガス配管を介して恒温槽の内部に設置された活性炭収納箱に供給される。試験に使用した放射性よう素は活性炭収納箱の更の下流(恒温槽の外)に設置している排気浄化活性炭で浄化されて建屋の排気系に接続された配管から排気される構造となっている(図3-1)。放射性よう素を内包する系統は密閉構造であり、当該恒温槽自体は、放射性よう素に直接接触する事はないため、恒温槽への汚染は発生しない。
