## 事故・故障等発生報告書

| 件 名 | 原子力科学研究所タンデム加速器建家内におけるケーブル火災の発生について（第 2 報） |

## 原子力科学研究所タンデム加速器建家内における ケーブル火災の発生について (第2報)

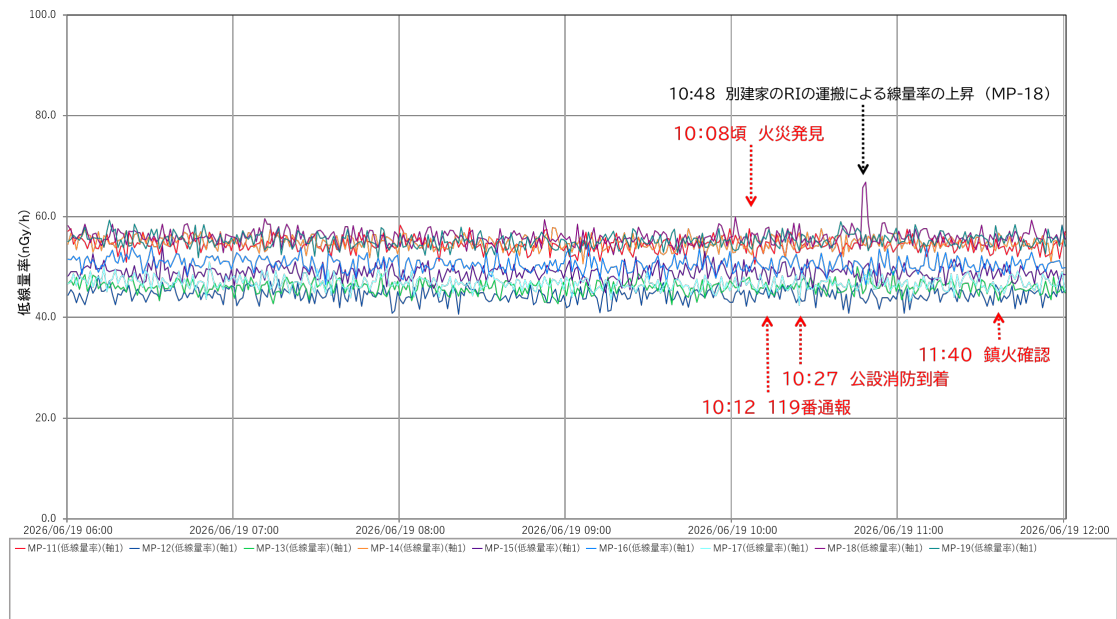
図 14 モニタリングポストの線量率の時系列グラフ

本事象に伴う人的災害の発生はない。また、本事象が発生したイオン源室において核燃料物質及び放射性同位元素の取扱いがないこと及びモニタリングポストの指示値に変動がなかったこと（図 14 及び図 15 参照）から、周辺環境への影響はない。
