| 件 名 | 東海第二発電所 原子炉建屋地下1階 溶接用ケーブル（接地線）からの発火について（第1報） |

2025年6月6日  
日本原子力発電株式会社

東海第二発電所 原子炉建屋地下1階 溶接用ケーブル（接地線）からの発火について

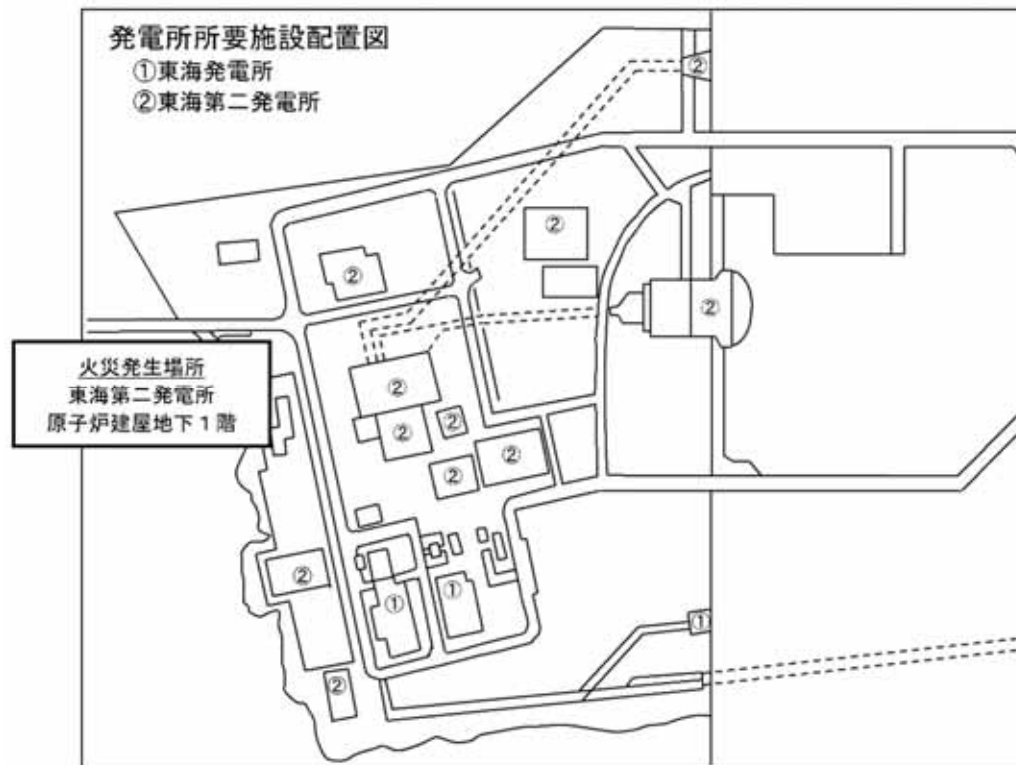
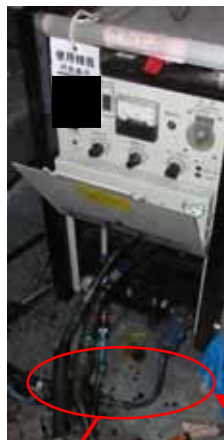
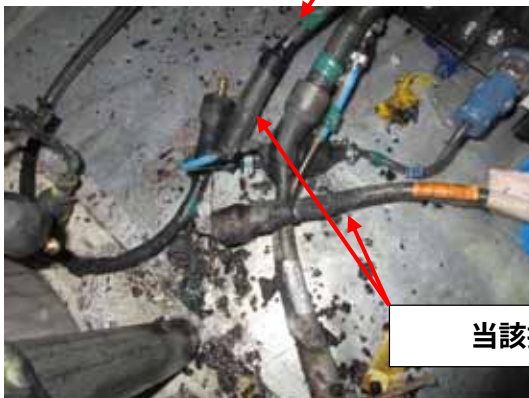
東海発電所・東海第二発電所構内配置図

当該接地線

発生場所

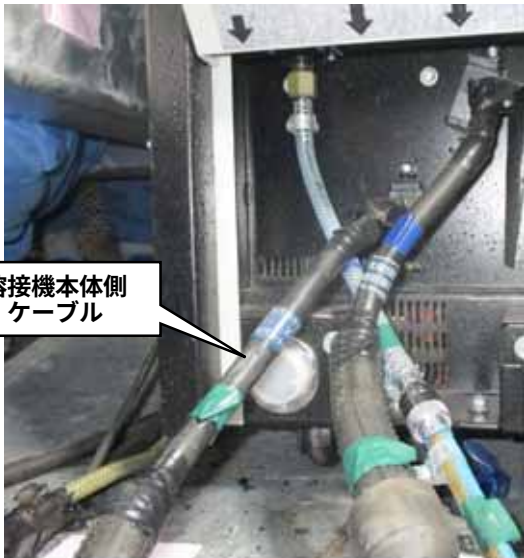
当該接地線のうち、溶接機本体ケーブルについて外観点検を実施した結果、ケーブル被覆の焼損や損傷等の異常が無いことを確認した。

| 当該接地線のうち②溶接機本体側ケーブルの点検結果 | |
|---|---|
| 確認結果 | <p>当該接地線のうち、溶接機本体側ケーブルについて外観を確認した結果、ケーブル被覆の焼損や損傷等の異常が無いことを確認した。</p> |

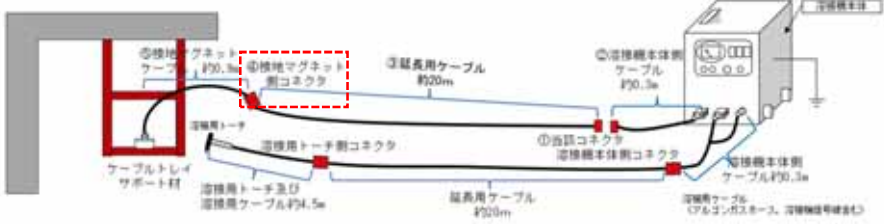
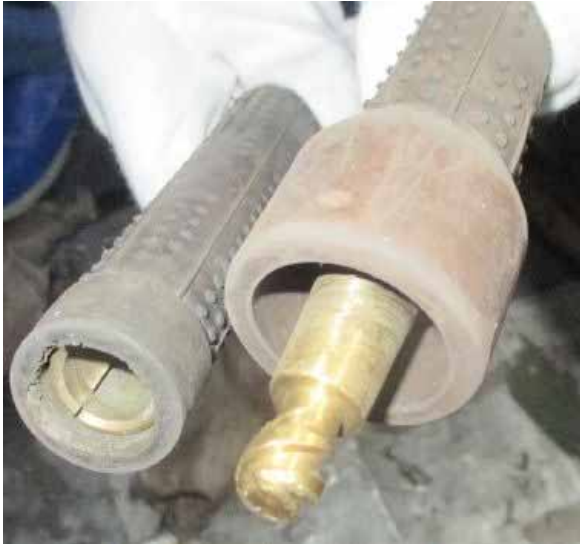
接地マグネット側コネクタの外観点検を実施した結果、コネクタの焼損や損傷等異常が無いことを確認した。

| 確認結果 | <p>接地マグネット側コネクタの外観点検を実施した結果、コネクタの焼損や損傷等異常が無いことを確認した。</p> |

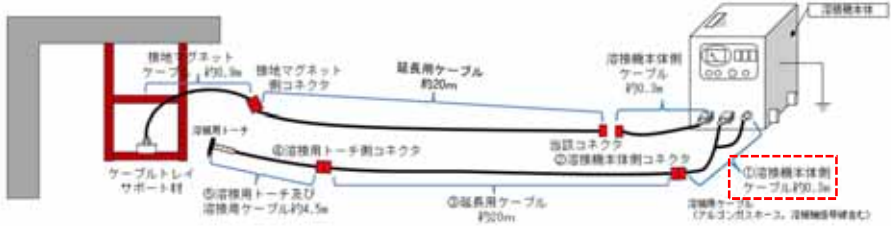
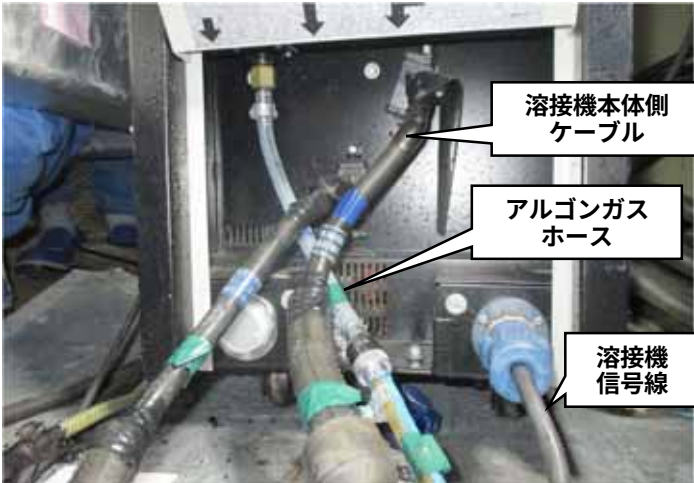
当該溶接用ケーブルのうち、溶接機本体側ケーブル（アルゴンガスホース、溶接機信号線含む）の外観点検を実施した結果、ケーブル被覆の焼損や損傷等異常が無いことを確認した。

| 当該溶接用ケーブルのうち①溶接機本体側ケーブルの点検結果 | |
|---|---|
| 確認結果 | <p>当該溶接用ケーブルのうち，溶接機本体側ケーブル（アルゴンガスホース，溶接機信号線含む）の外観を確認した結果，ケーブル被覆の焼損や損傷等異常が無いことを確認した。</p> |

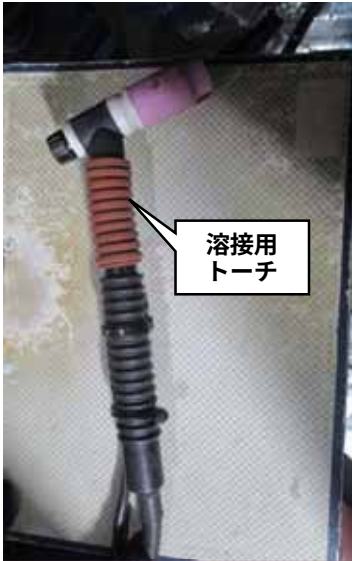
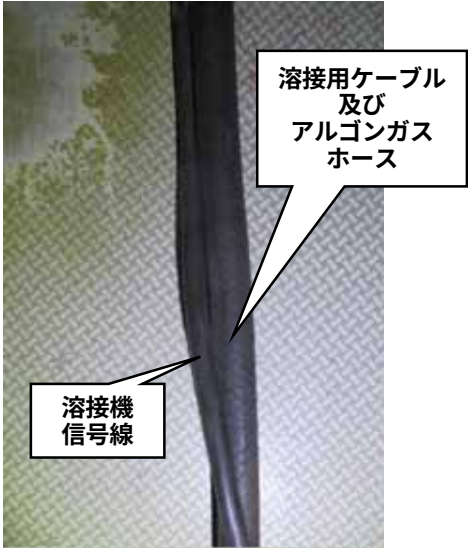
溶接用トーチ及び溶接用ケーブル（アルゴンガスホース、溶接機信号線含む）について外観点検を実施した結果、溶接用トーチの破損、ケーブル被覆の焼損や損傷等異常が無いことを確認した。

| 当該溶接用ケーブルのうち⑤溶接用トーチ及び溶接用ケーブルの点検結果 | |
|---|---|
| 確認結果 | <p>溶接用トーチ及び溶接用ケーブル※（アルゴンガスホース，溶接機信号線含む）について外観を確認した結果，溶接トーチの破損，ケーブル被覆の損傷等異常が無いことを確認した。</p> <p>※溶接用トーチ手前のケーブルは，溶接用ケーブル及びアルゴンガスホースが1本となる。</p> <div style="display: flex; justify-content: space-around;"> </div> |

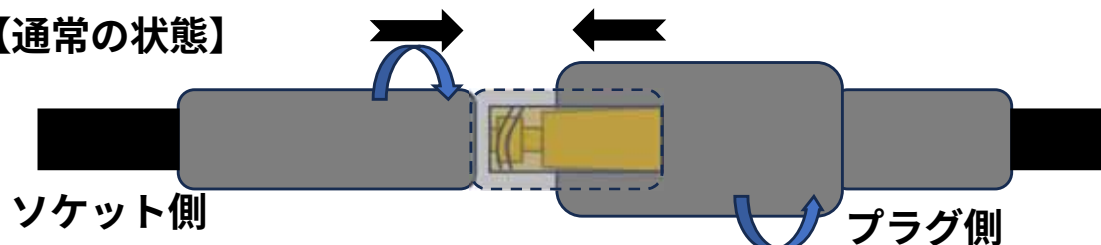
## 【通常の状態】

コネクタ接続時はコネクタ（プラグ側）をコネクタ（ソケット側）に差し込んだ後にねじ込む
