事故・故障等発生報告書

令05原機(科)061
令和5年10月23日

| 件 名 | J-PARC ハドロン電源棟における火災発生について(第2報) |

J-PARC ハドロン電源棟における火災について（第2報）

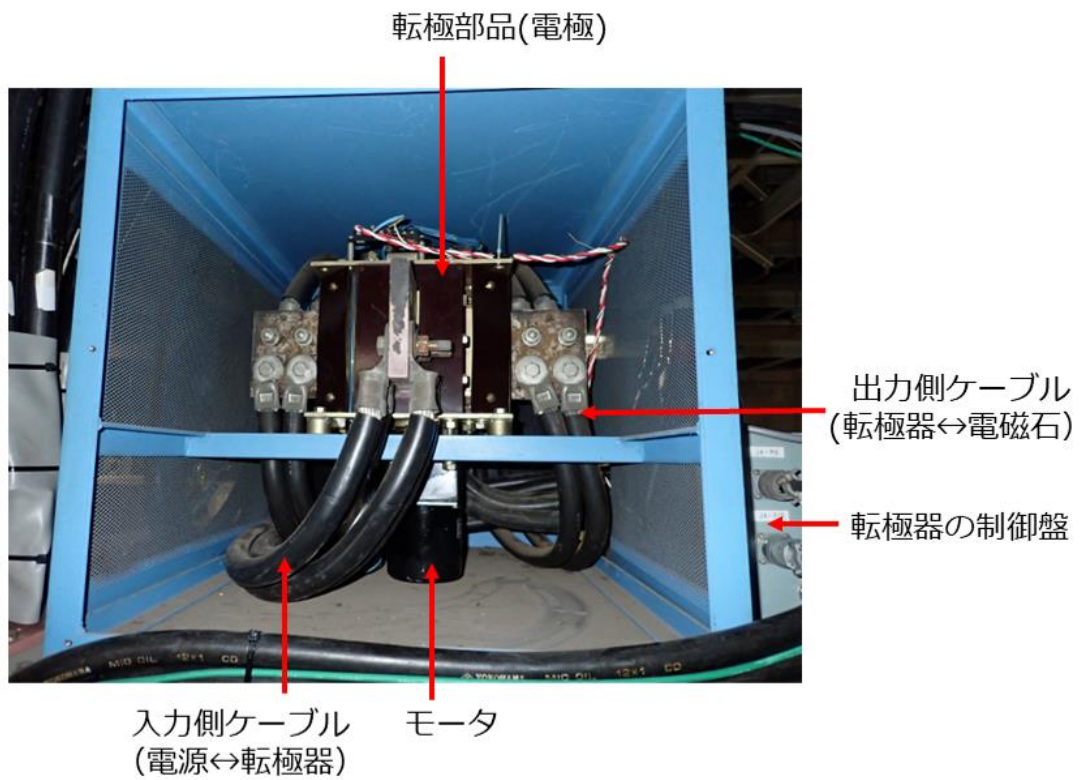
図6 類似の型の転極器 (横から見た写真)

電源装置の上部には転極器が取り付けられている。転極器とは、電流の正負の向きを逆転させることで電磁石の極性を変更するための装置である（高さ 50cm 幅 55cm 奥行 70cm 程度）（図 5 に当該転極器の写真を、図 6 に類似の転極器の写真を、図 7 に仕組みの概念図を示す）。当該転極器は、転極をさせずに電磁石への通電のみ行っていた。

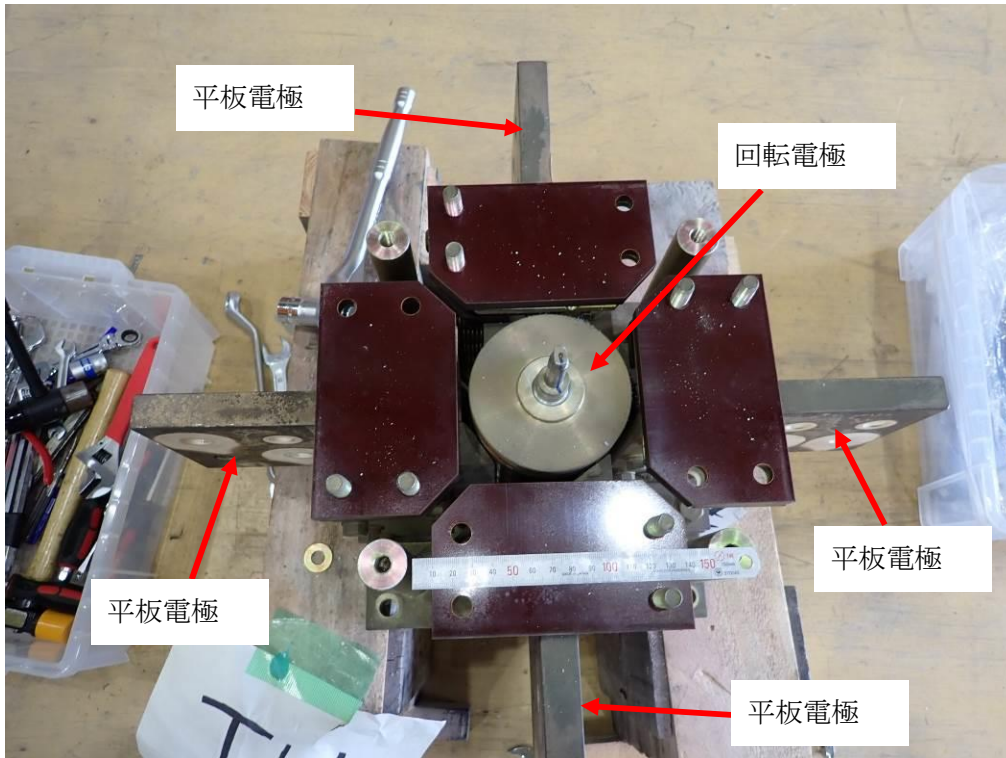
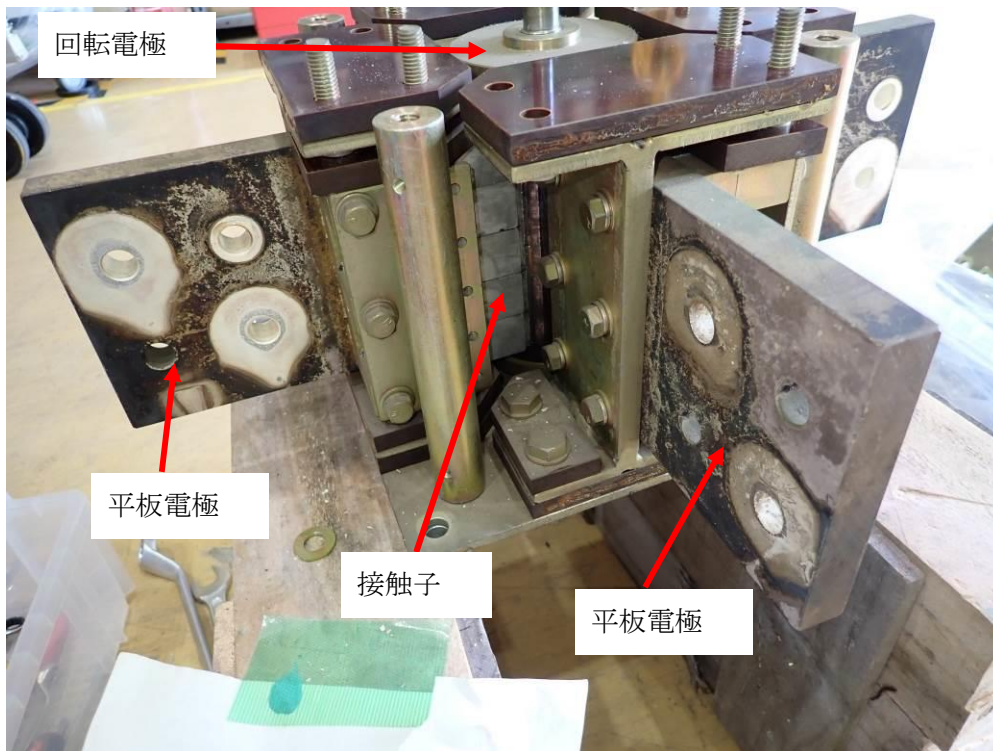
図8 同型の転極器の内部にある電極の上から見た写真（上）と横から見た写真（下）

当該転極器の中央部には、モーターで回転させることのできる円筒状の電極（以下、「回転電極」と称する）があり、それを囲むように 4 枚の平板電極が配置されている。台形の接触子をばねで押し付けることで回転電極と平板電極との間の電気的な接続を確保する構造になっている（図 8 に同型の転極器の内部にある電極の写真を、図 9 に転極器内部の模式図を示す）。回転電極（図 10）は、アーチ型の導体（銅製）2 枚と絶縁体（ベークライト製）2 枚とが交互に並んで円筒を形作り、その上下を円盤型の絶縁体（ポリカーボネイト製）と鉄蓋で挟み込む構成となっている。アーチ型導体と接触子とが接する面には、接触抵抗を良くするために銀が盛られている。

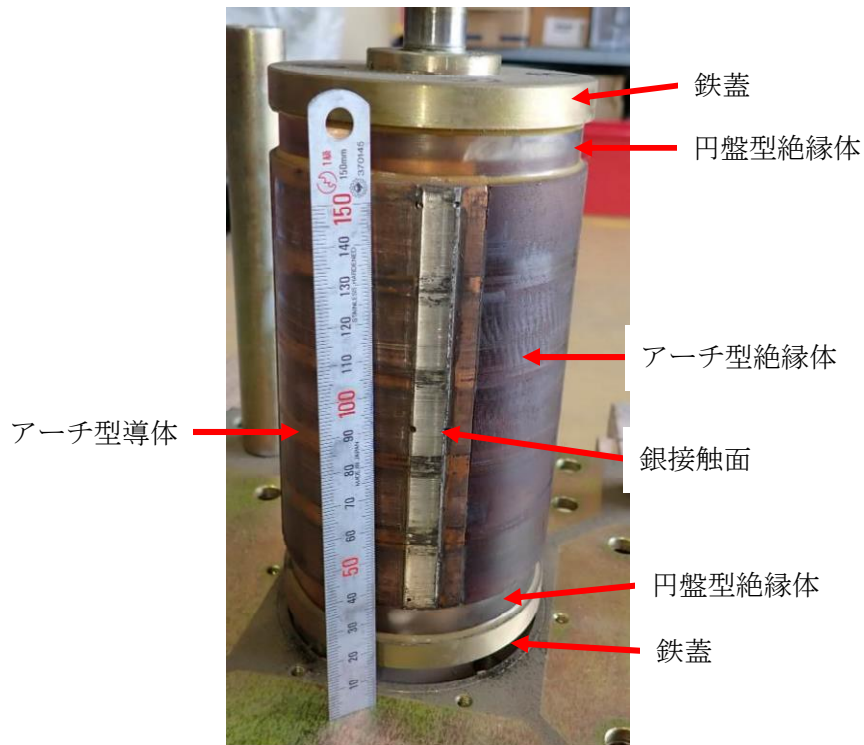
図10 同型転極器の回転電極の写真

アーチ型導体が動いた原因は確定できないが、平常運転時を想定したシミュレーションから、アーチ型導体の熱膨張により円盤型絶縁体の特定の箇所に応力が集中することが分かった。当該転極器は 1980 年代より使用されており、通電と停止を繰り返すことで疲労によりその部分の強度が低下し、最終的に円盤型絶縁体が破損しアーチ型導体の位置が保持できなくなる可能性があることが示された。

今回と同様の構造を持つ回転電極を用いた直流電源用転極器については、通電と停止を繰り返すことによって円盤型絶縁体が破損に至る可能性があることが示された。ハドロン実験施設にて運用してきた同型の転極器 12 台については、同様な事象が発生するおそれがあり、特殊な構造のため点検等により耐用性を確認することも困難である。当該電源及び転極をさせずに使用する 1 台については転極器を撤去し、それ以外の 11 台については今回焼損したものとは異なる方式（電磁接触器型）の転極器へ入れ替える。

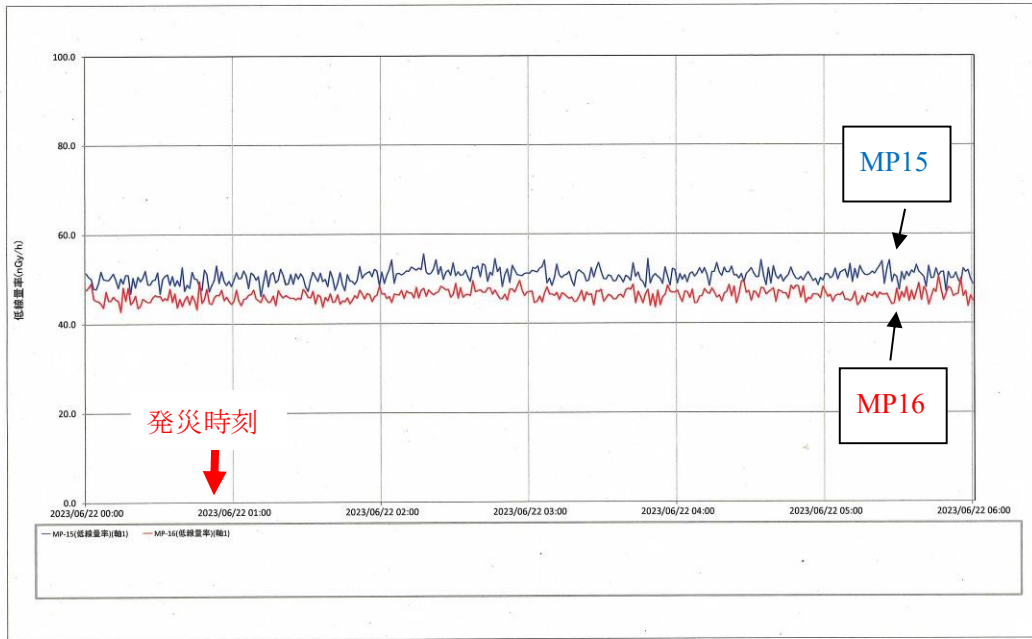
図 1 5 モニタリングポスト (図 1 の MP-15 と MP-16) の線量率の時系列グラフ

本事象に伴う放射性物質の漏えい、周辺環境への影響及び人的災害はなかった（図 1 5）。
