2.4 ボアホールカメラ観察結果

2.5 温度検層結果

2.6 水文調査結果

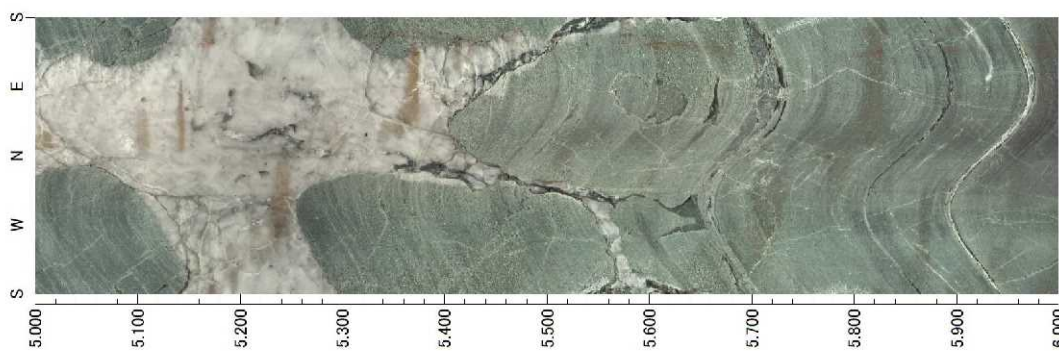
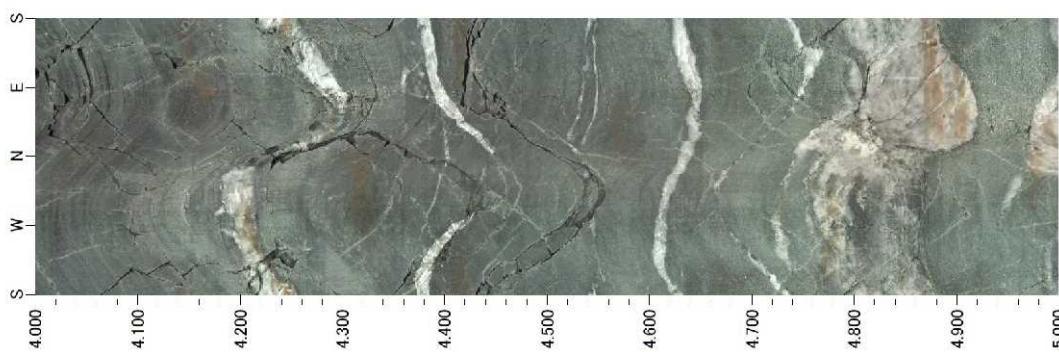
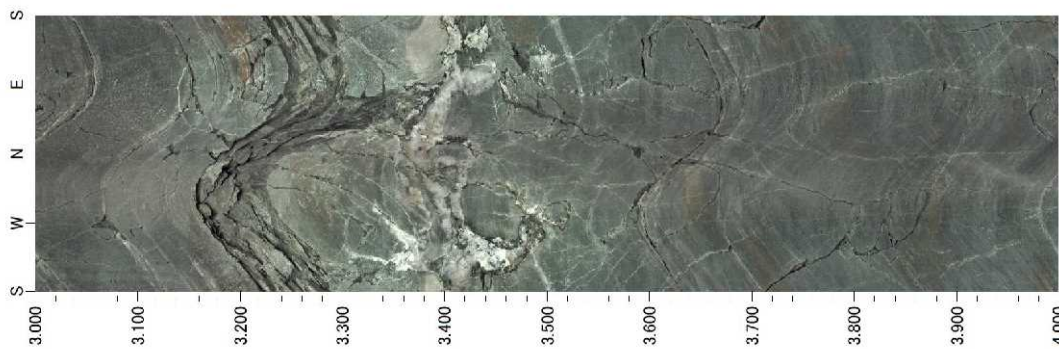
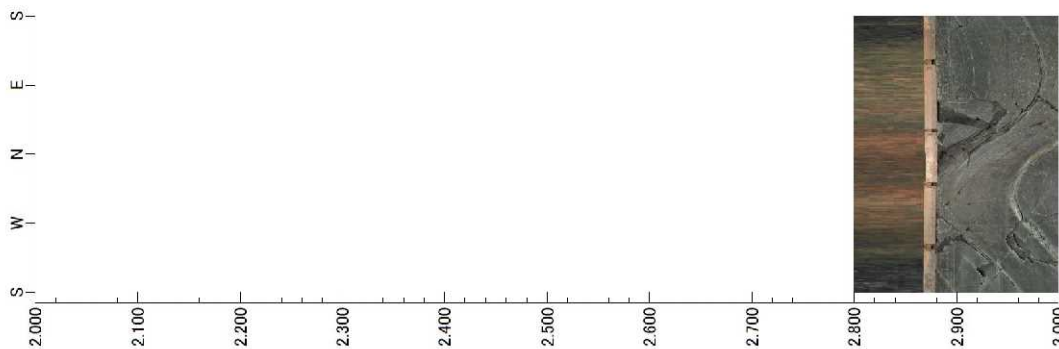
ポアホールカメラ画像 (1/10)

深度 2.88m までは、孔壁崩壊防止のため、ケーシングパイプを挿入しているため、撮影不可である。

2.88m 以深が孔壁の画像である。粘板岩と砂岩よりなる地層である。表層 5m 付近まではやや割れ目はあるが、空洞はなく、5m 以深は、割れ目も少ない岩盤状況である。

特に 4~6m 付近に見られる、白色ないし灰白色の不規則な形状の部分は、石英脈である。38.4m 付近に見られる厚さ 2cm 程度の灰色の部分は、層理面沿いに挟在した粘土である。
