(平成二十四年七月二十六日号)

今回は鹿行ブロックの主な被災箇所四箇所を紹介いたします。

【河川かわら版】

発行 茨城県土木部河川課

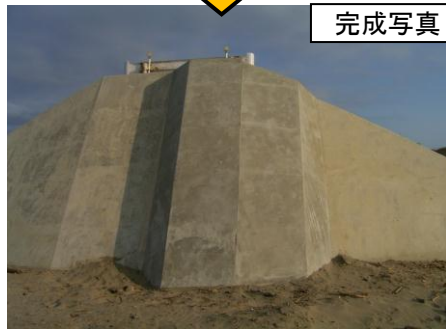
完成写真

上沢地区海岸
法枠堤被災
L= 245 m

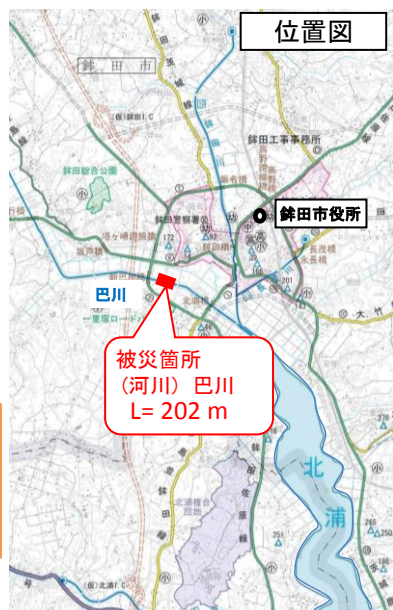
被災箇所
(河川) 巴川
L= 202 m

堤防の管理用道路に亀裂が生じて陥没しました。軽トラックが陥没したところに落ちてしまっており、被害が大きいです。

陥没した箇所の周辺の土をいったん取り除き、新しい土を入れて、しっかり締固めを行い碎石舗装を行いました。
