# JMTR(材料試験炉)二次冷却系統の 冷却塔倒壊について

令和2年8月18日

国立研究開発法人日本原子力研究開発機構  
高速炉・新型炉研究開発部門  
大洗研究所

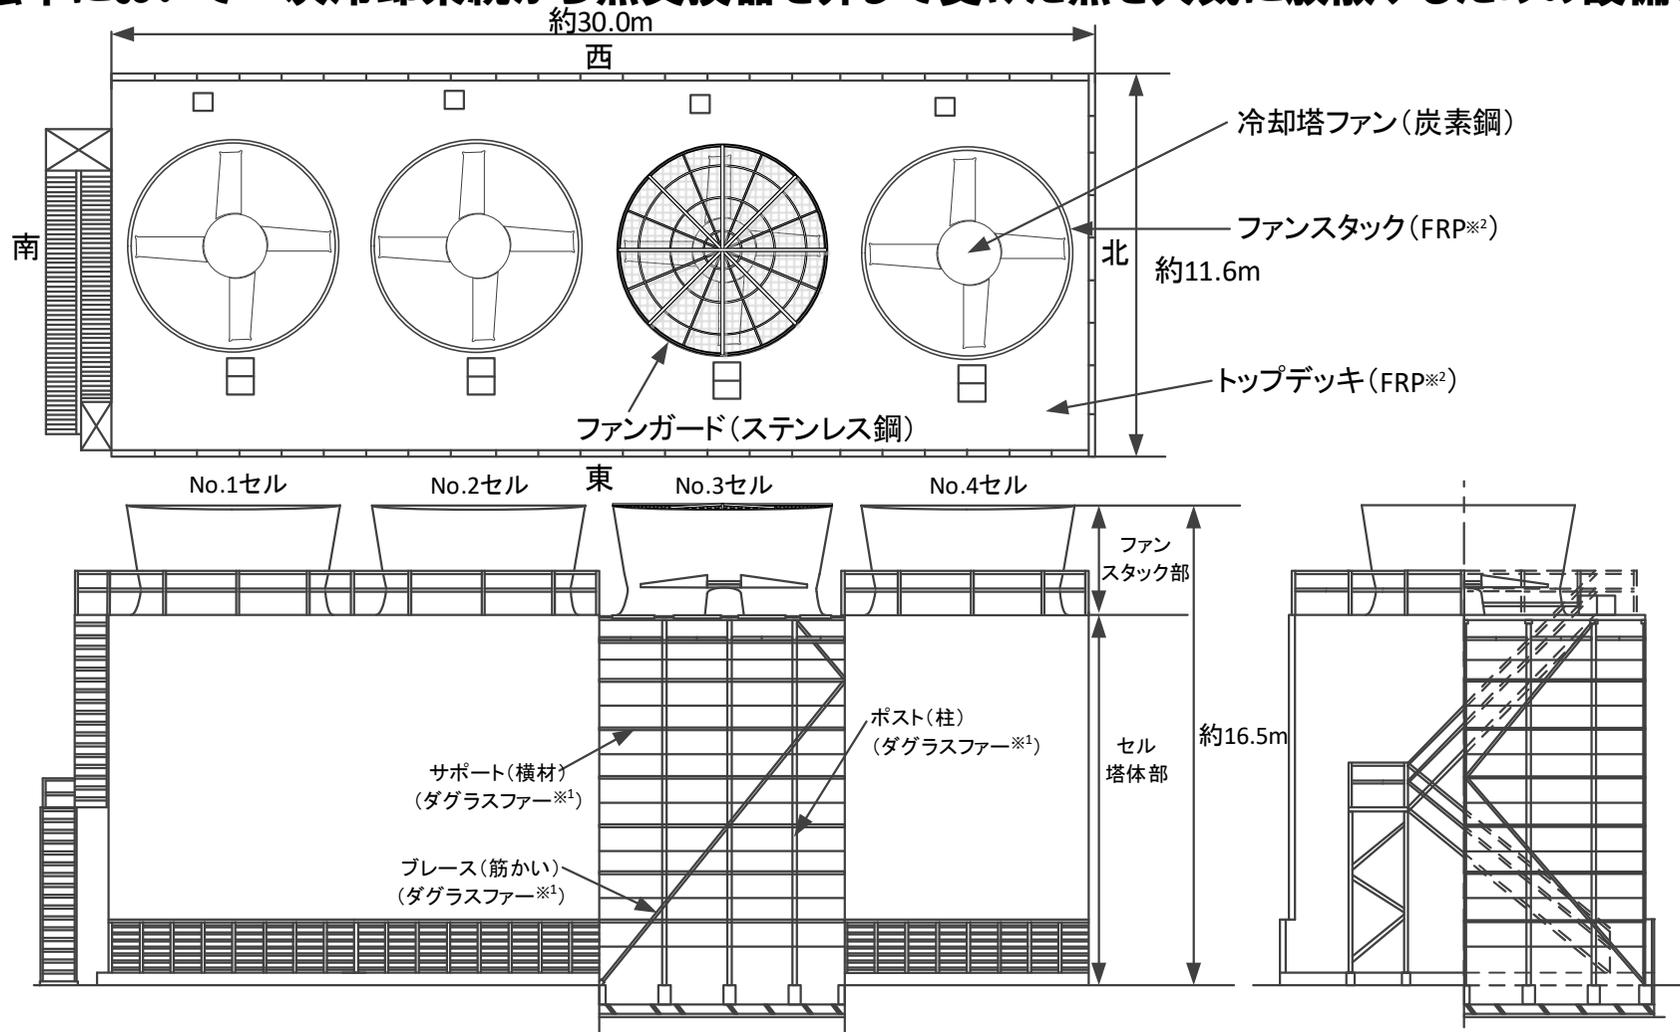
二次冷却系統冷却塔の概略図

- 昭和43年建設。現在の冷却塔は、平成10～11年度にかけて、セル塔体部、ファンスタック部及びアンカーボルトの更新後、平成20年度には**トップデッキ及びファンスタック部材を木製からFRP製に更新した**もの。
- 事象発生時、**二次冷却系統は停止しており**、冷却塔のスレート外壁の補修作業を実施するため冷却塔の東側に**仮設足場を設置**していた(台風に備え、防風ネットの取外し、固定強化のための斜材取付け等の対策を実施)。

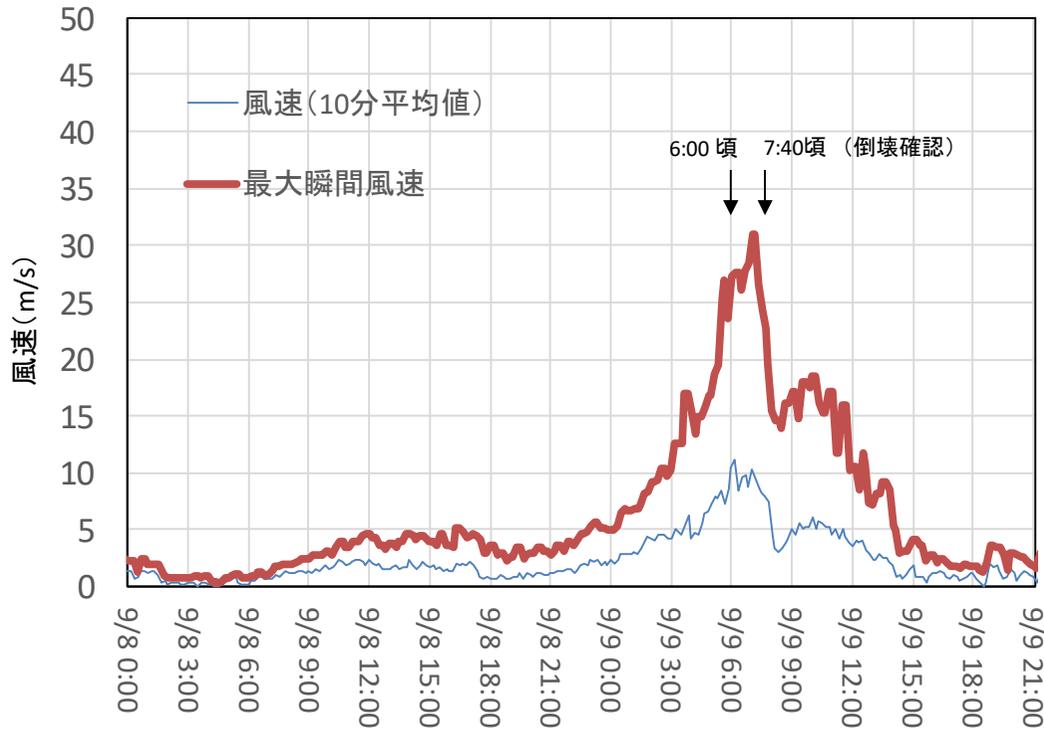
風速の時間変化(地上高10m)

大洗研究所の気象状況を常時観測している気象観測塔及び気象観測露場のデータによると、9月9日(月)4時頃から**台風15号による強い風**が吹き始め、同日6時50分から7時10分までの間に、**地上高10mにおいて最大瞬間風速30.9m/sの東風**、**地上高40mにおいて最大瞬間風速44.5m/sの東南東風**を観測(下図参照)。降水量は同日の降り始めから8時までで59mm。  
 なお、気象観測塔及び気象観測露場は、冷却塔の東側約540mの位置にある。

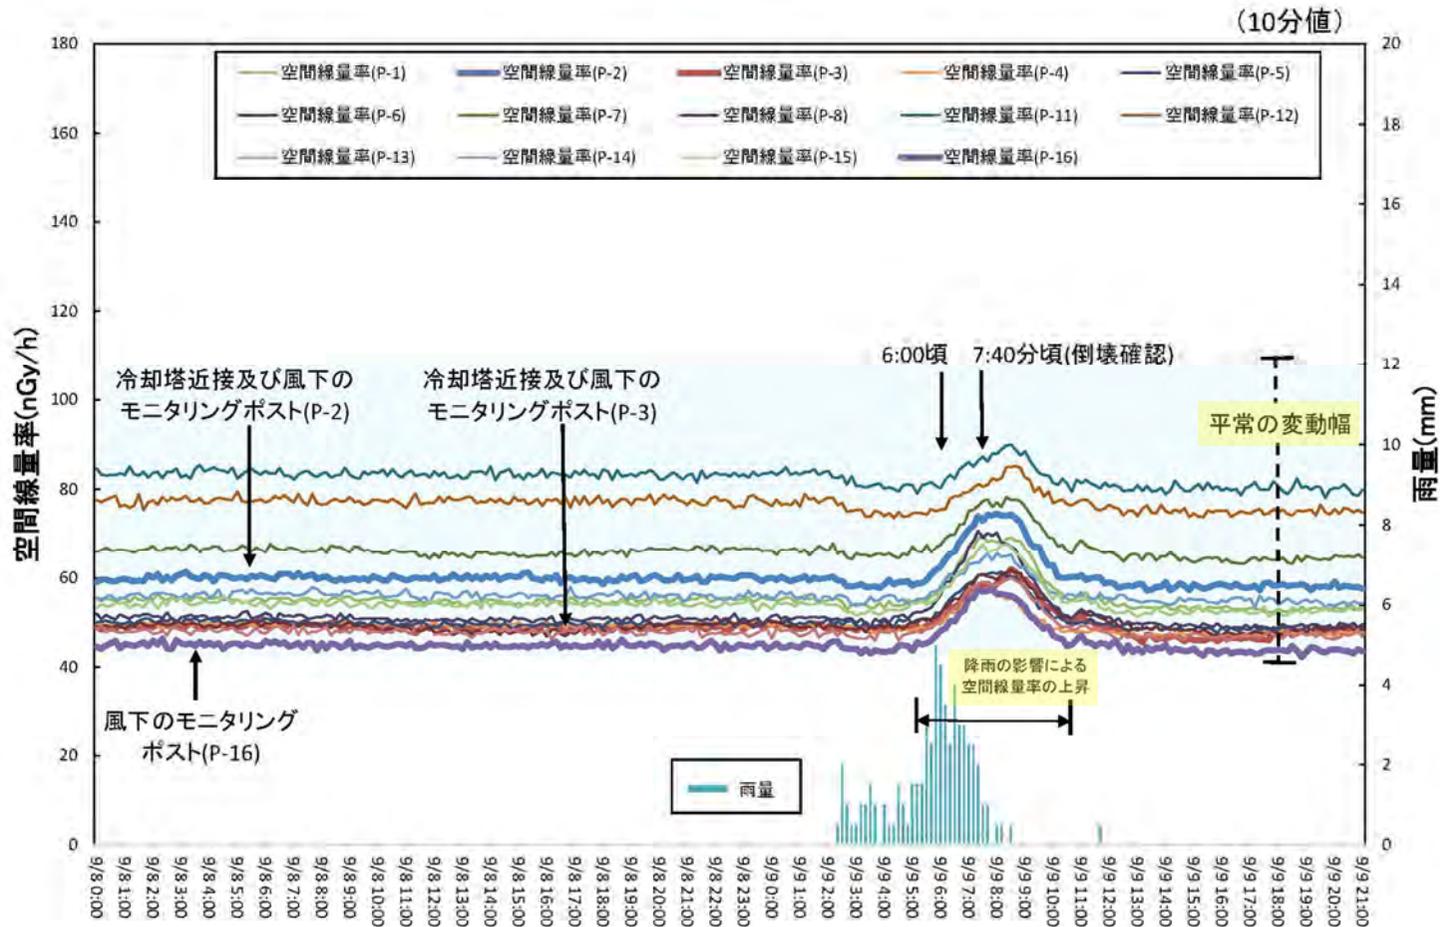
冷却塔倒壊確認(9月9日(月)7時40分頃)前後の時間帯の大洗研究所周辺監視区域境界付近のモニタリングポストの指示値は、降雨の影響で天然放射性核種に起因する空間線量率( $\gamma$ 線)の上昇がみられるものの**平常の変動幅の範囲**。

- 冷却塔近接及び風下のモニタリングポスト(P-2、P-3、P-16)の指示値は、他のモニタリングポストと同じ傾向であり、施設に起因する空間線量率の上昇は認められず、環境への影響はなし。
- モニタリングポストによる空間線量率測定は現在も継続しており、異常のないことを確認。

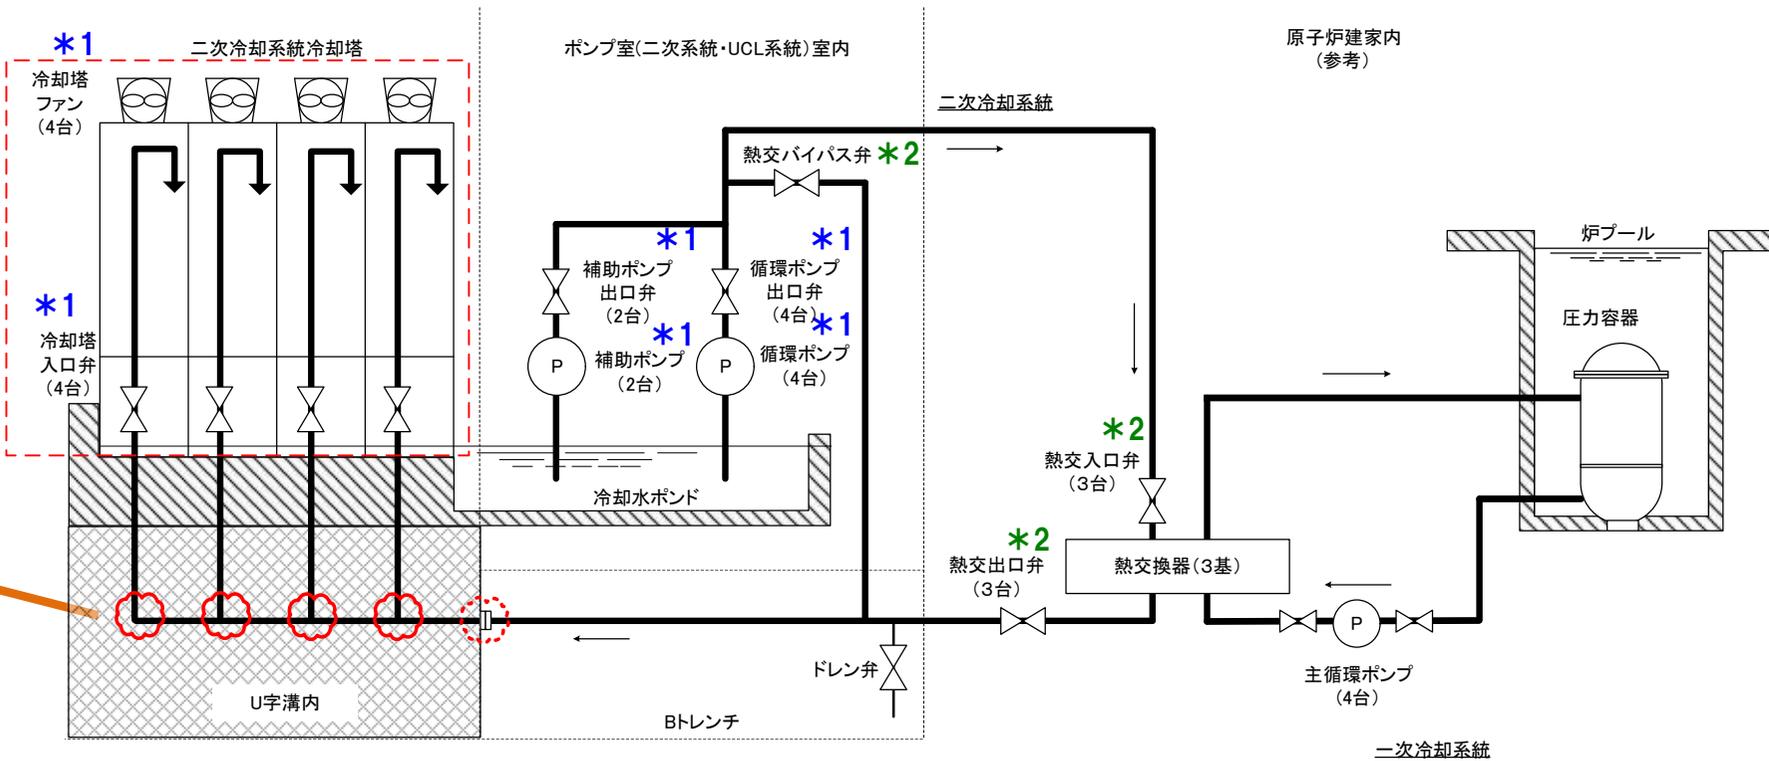
二次冷却系統概略図

- ❑ 冷却塔の倒壊部
- ⊗ 配管の破損部
- ⊘ 漏えいの発生したフランジ部
- \*1 電源「断」確認
- \*2 「閉」確認又は「閉」操作

- ・ 誤作動、電気事故等の防止のため、ポンプ、弁等の**電源「断」を確認**。
- ・ 二次冷却系統隔離の観点から、弁の**「閉」確認又は「閉」操作を実施**。
- ・ 外部からの異物混入防止のため、**二次冷却系配管破損部の養生を実施**。
- ・ 安全確保のため、倒壊した冷却塔周辺に**立入禁止措置を実施**。
- ・ 倒壊した冷却塔による二次災害防止の観点から、**3時間に1回パトロールを実施**。

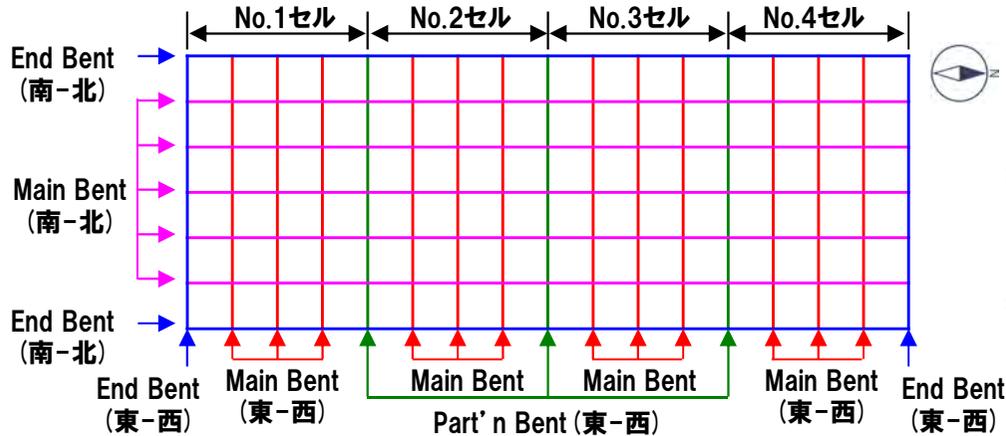
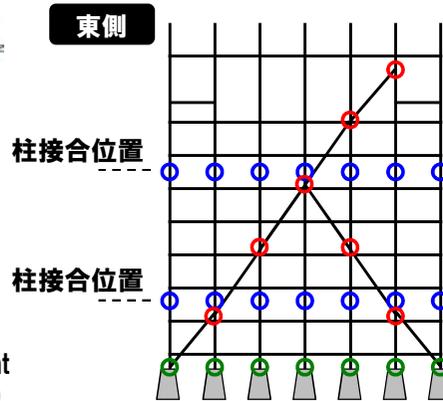
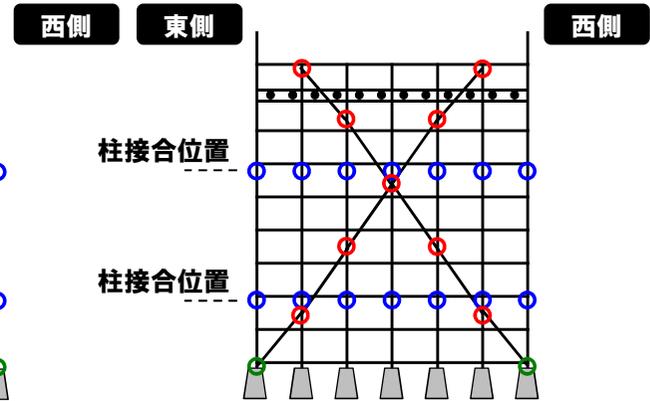
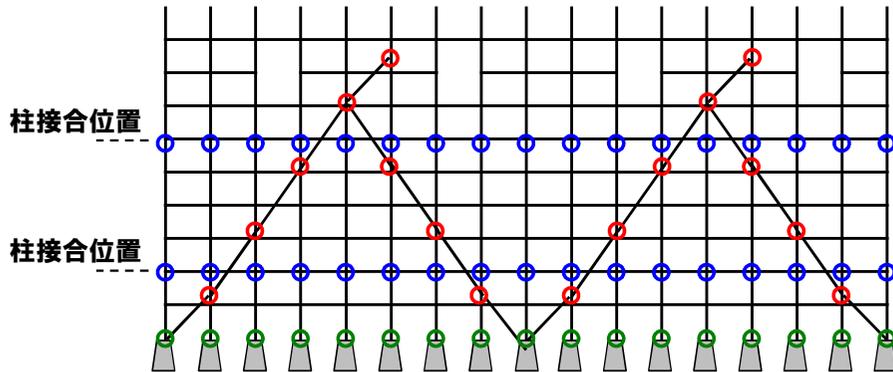
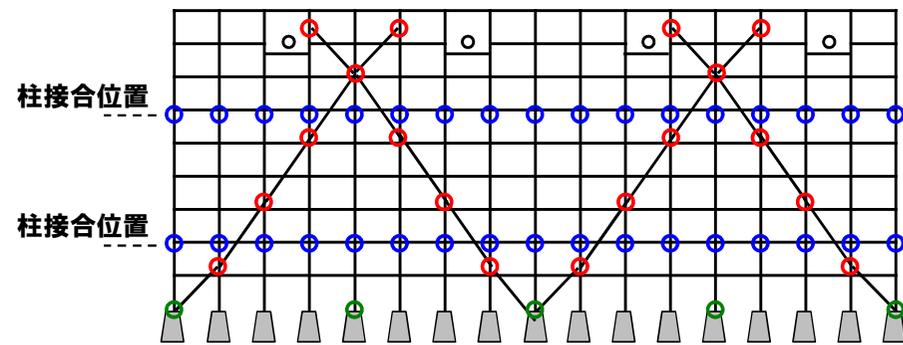
## 二次冷却系統冷却塔の構造概要

一般的な木造建築とは異なり、水平荷重(風荷重)を構造部材のうち筋かいのみが負担し、一構面の筋かいの機能が喪失した場合、隣接する構面の筋かいの荷重が増加するため破断が連鎖的に進みやすく、ねばりが小さい構造(特殊な構造)。

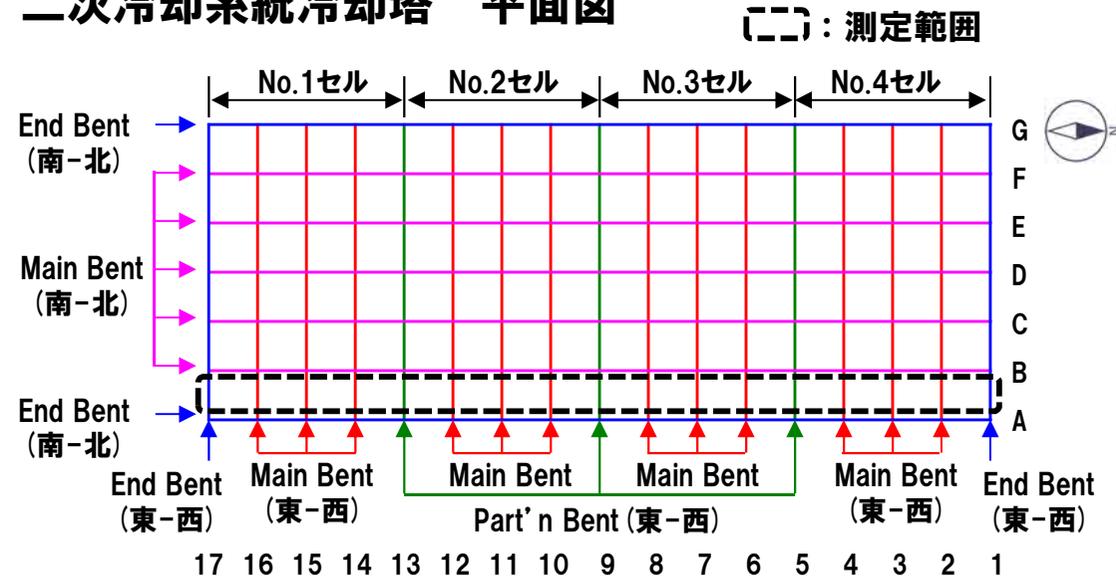
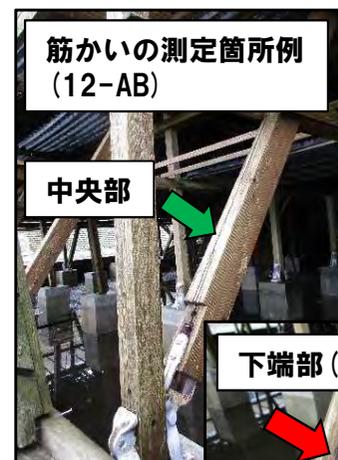
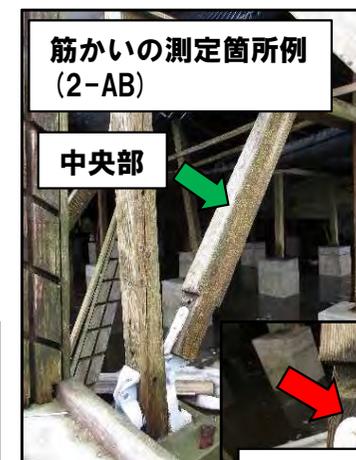
### 二次冷却系統冷却塔 平面図

⑤ 木材の腐朽の影響	○	木材(柱、横材、筋かい)の残存強度評価	<ul style="list-style-type: none"> <li>木材の劣化診断(外観確認、針貫入試験、含水率測定)</li> <li>劣化診断結果の評価</li> </ul>	二次冷却系統冷却塔の木材の腐朽状態を針貫入試験により測定し、 <b>接合金物近傍の木材の腐朽進行を確認。</b> この結果から残存断面積比を評価し、木材の強度の低下を推定。

## 木材の腐朽状況 ⇒ 針貫入試験により確認

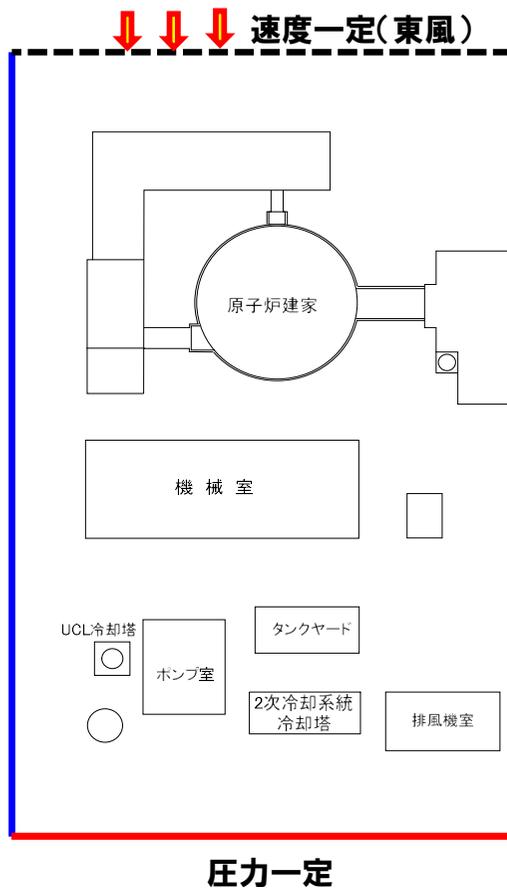
圧力分布

- ① 原子炉建家後部に剥離流が発生、②冷却塔への風圧・速度は東壁北側にピークが発生

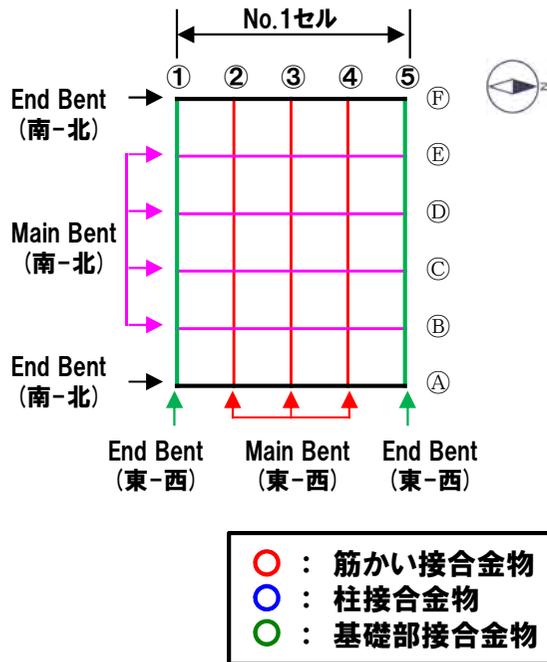
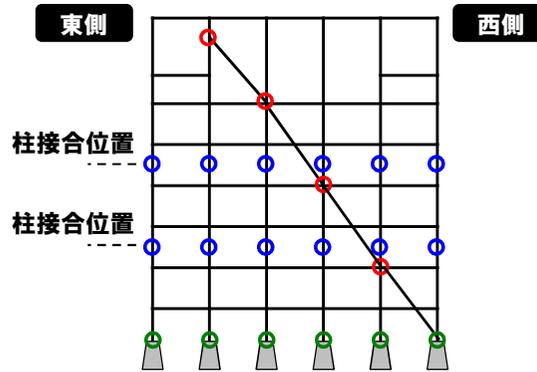
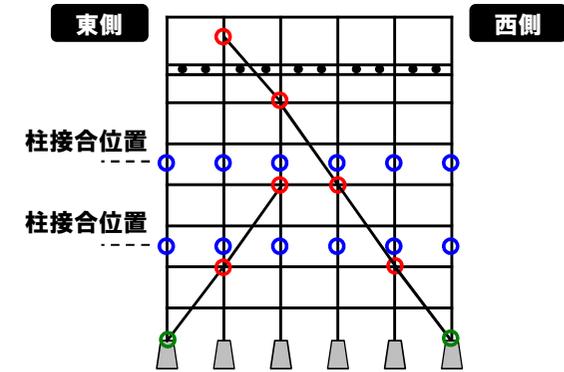
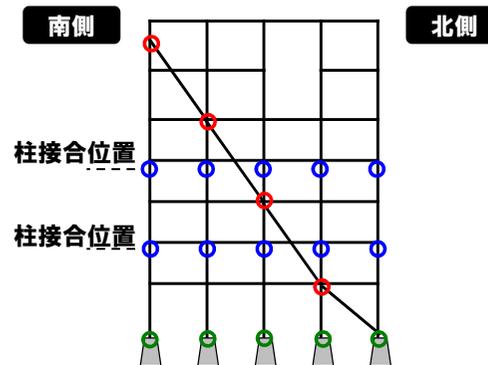
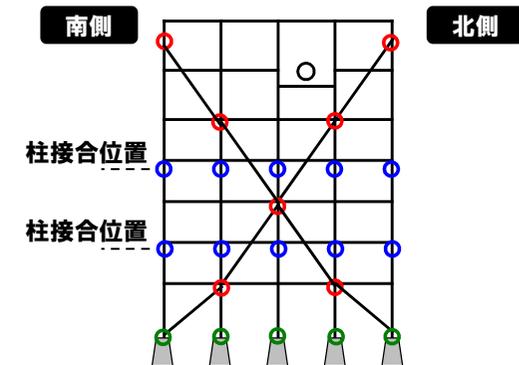
## UCL系統冷却塔の構造概要

UCL系統冷却塔は二次冷却塔と同種の構造であり、下記の特徴を有する。

- ⇒ 水平荷重(風荷重)を構造部材のうち筋かいのみが負担。
- ⇒ 一構面の筋かいの機能が喪失した場合、破断が連鎖的に進行。

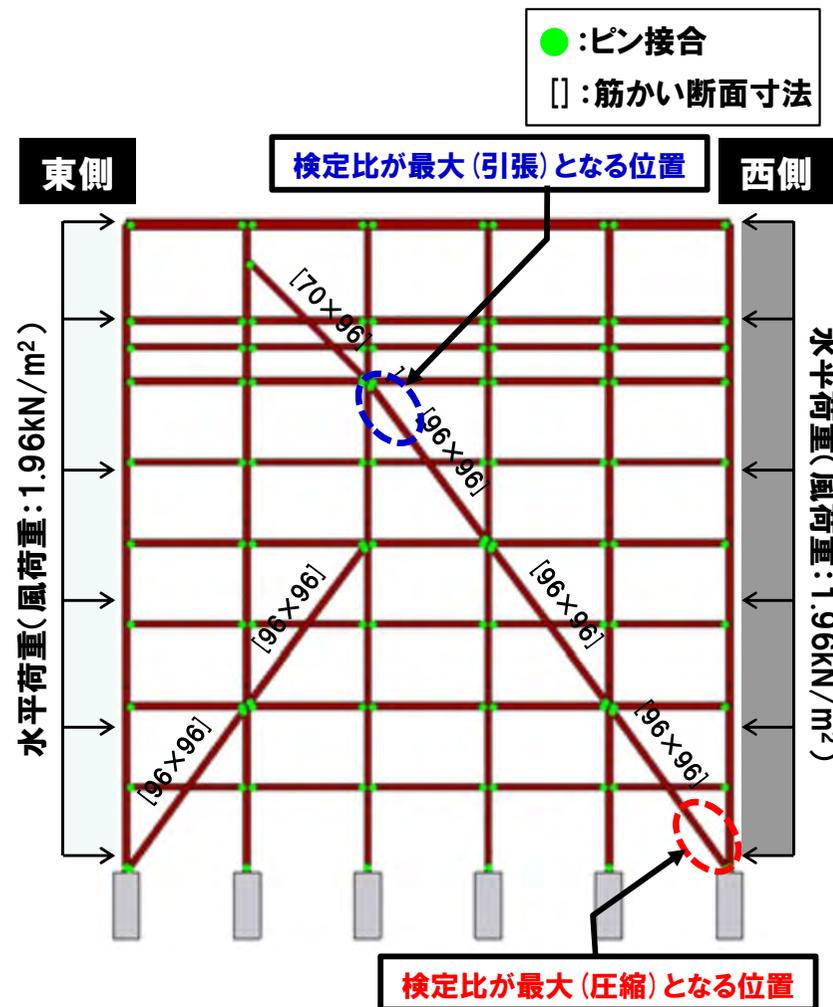
UCL系統冷却塔の東西断面のモデル化(例)

- 最も厳しい検定比\*1が生じる下から1段目の筋かい(圧縮)において、発生軸力(34.1kN)及び評価基準値(短期許容圧縮力 $37.0\text{kN}^*$ )から、検定比は0.92であった。
- 引張による検定比は、0.5以下であった。

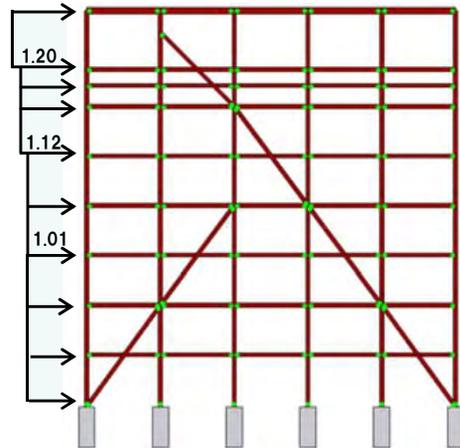
#### (1) Main Bent (東-西)

位置	圧縮			風向
	検討応力値 (kN)	許容応力値 (kN)	検定比 (-)	
4段目	7.60	18.95	0.40	東風
3段目	16.50	32.18	0.51	東風
2段目	18.50	32.18	0.57	東風
最下段	21.80	36.96	0.59	東風

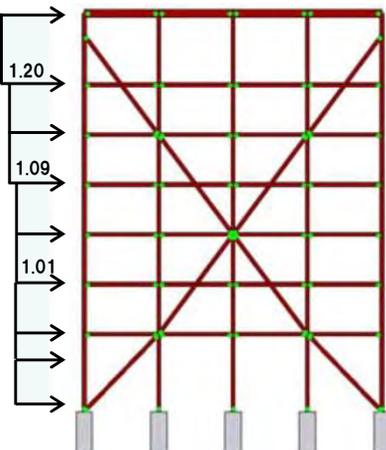
#### (2) Main Bent (南-北)

位置	圧縮			風向
	検討応力値 (kN)	許容応力値 (kN)	検定比 (-)	
4段目	6.30	12.97	0.59	南風/北風
3段目	14.10	32.18	0.44	南風/北風
2段目	19.30	32.18	0.60	南風/北風
最下段	18.90	51.23	0.37	南風/北風

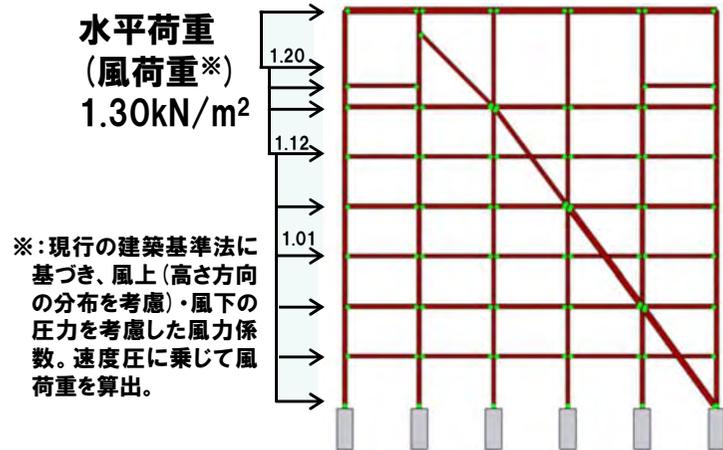
### (3) End Bent (東-西)

位置	圧縮			風向
	検討応力値 (kN)	許容応力値 (kN)	検定比 (-)	
4段目	3.70	18.95	0.20	東風
3段目	8.40	32.18	0.26	東風
2段目	12.40	50.26	0.25	東風
最下段	16.90	58.86	0.29	東風

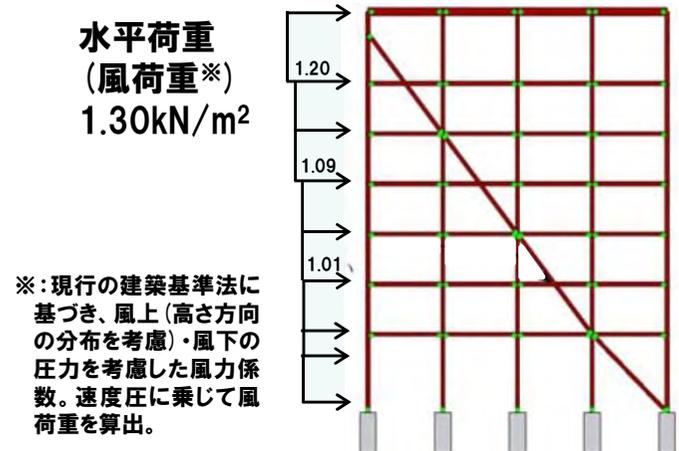
### (4) End Bent (南-北)

位置	圧縮			風向
	検討応力値 (kN)	許容応力値 (kN)	検定比 (-)	
4段目	4.60	35.81	0.15	南風
3段目	9.20	32.18	0.29	南風
2段目	13.20	33.05	0.40	南風
最下段	14.90	54.72	0.27	南風

- 昨年の台風15号の最大瞬間風速30.9m/s※に対し、速度圧は0.36kN/m<sup>2</sup>。  
 ⇒ 台風15号と同等の強風では、**圧縮による検定比は0.2以下**と推定でき、  
 木材の**残存断面積比が0.6以上あれば検定比は1未満を確保。(冷却塔は倒壊しない)**

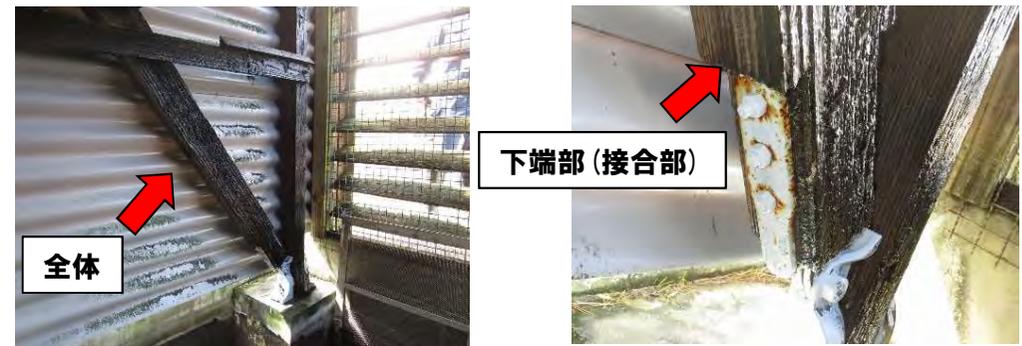
(c) 針貫入試験において針貫入深さが最大となった箇所(5/E~F)

木材の耐力低下に関する指標を針貫入試験結果から残存断面積比として評価

- 健全性調査の結果、これまでの通り、UCL系統冷却塔の上部で見つかった腐朽、破損等がある木材に対して交換・補修を行う。
- 現行の建築基準法による構造計算及び針貫入試験結果に基づき、残存断面積比が0.7を下回る強度部材(筋かい)については交換・補修する。
- 針貫入試験など実施しなかった箇所についても、交換・補修時に針貫入試験等を行い、残存断面積比が0.7を下回る強度部材は交換・補修をする。
