# 事故・故障等発生報告書

東二総発第81号  
令和5年11月16日

発 生 年 月 日	令和5年11月7日(火)
発 生 場 所	東海第二発電所 モルタル建屋(非管理区域)
件 名	東海第二発電所 モルタル建屋1階 空気圧縮機からの発煙について(第1報)
状 況 原 因 対 策 環境への影響等	別紙のとおり

## 東海第二発電所 モルタル建屋1階 空気圧縮機からの発煙について

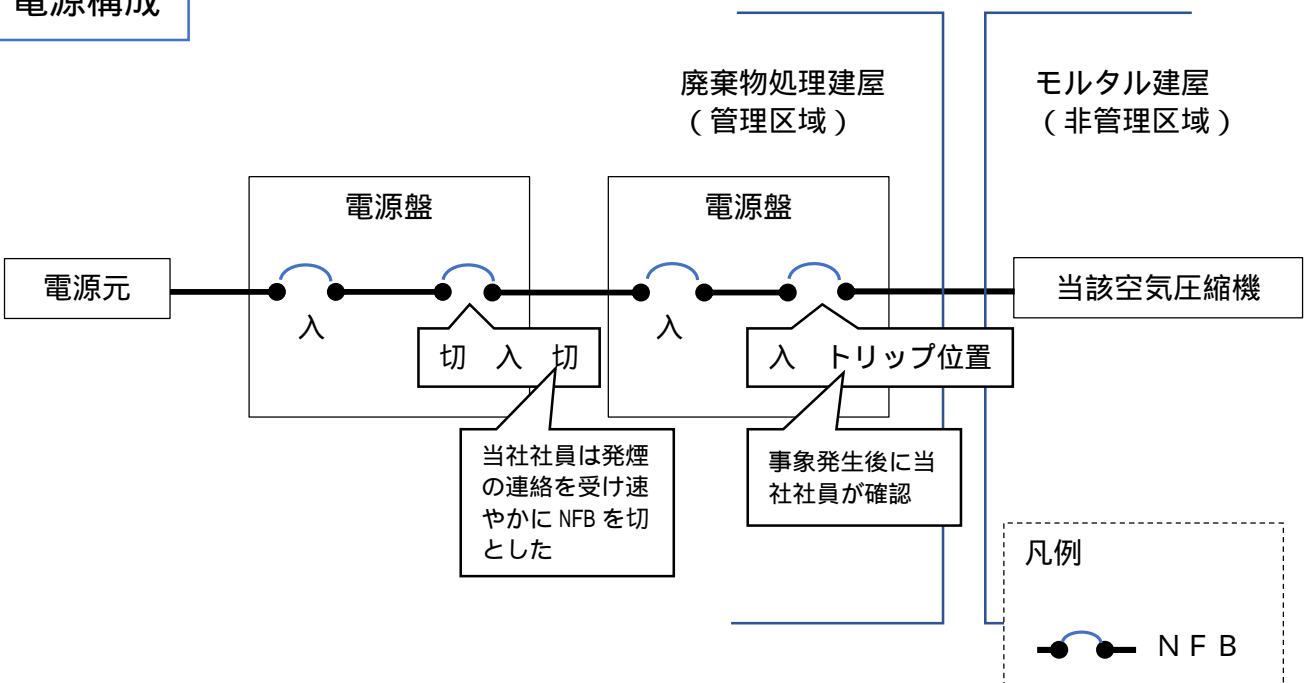
電源構成

東海第二発電所は第25回定期事業者検査中のところ、2023年11月7日19時35分頃、電源復旧操作<sup>1</sup>のために当社社員が廃棄物処理建屋（管理区域）に設置された電源盤にてモルタル建屋<sup>2</sup>1階（非管理区域）に設置している空気圧縮機<sup>3</sup>（以下、「当該空気圧縮機」という）の電源を供給するNFB（ノーヒューズブレーカー：配線用しゃ断器）を投入したところ、19時36分頃、当該空気圧縮機の受電状況を確認していた協力社員が当該空気圧縮機の空気乾燥器部筐体カバー上面に発煙（高さ約1m、幅約0.5mの薄い白煙）と焦げの臭いを確認したため、電源を投入した当社社員に直ちに連絡した。連絡を受けた当社社員は直ちに当該空気圧縮機のNFBを「切」とし、電源をしゃ断したことにより発煙はおさまり、継続性がないことを確認した。なお、その後当社社員がさらに下流側の別の電源盤を確認したところ、当該空気圧縮機に接続する2つのNFBのうち1つが動作（トリップ状態）していることを確認した。

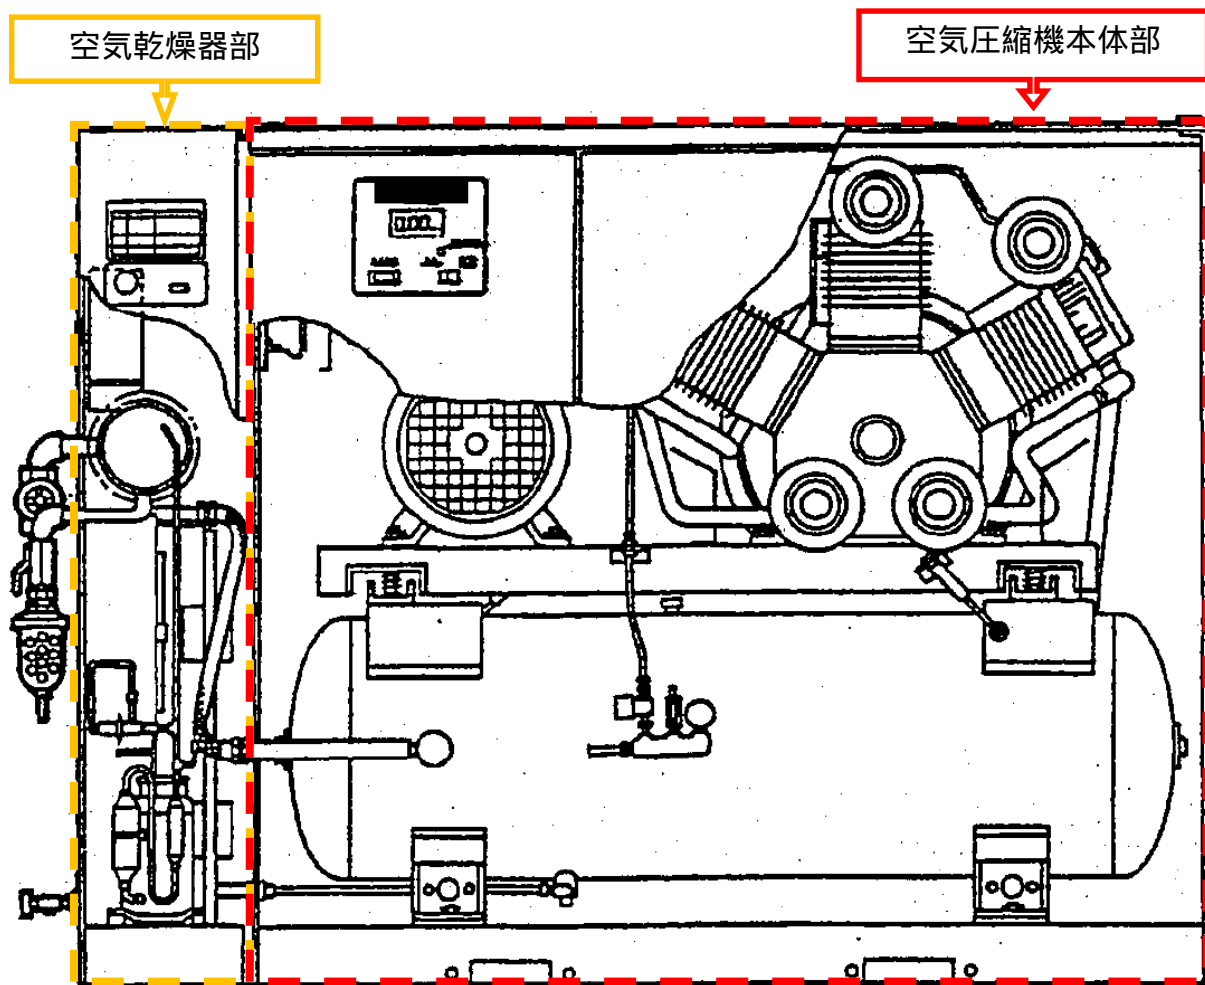
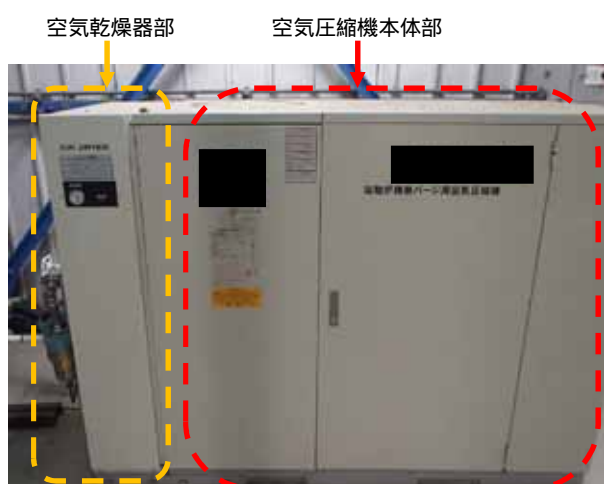
### 当該空気圧縮機概略図

- 1：モルタル混練設備等各負荷への電源供給元の切替えを実施しており、電源供給元切替え後の受電操作を実施していた。
- 2：雑固体廃棄物（管理区域で発生した鉄くず等）をドラム缶に詰めて固化するためのモルタルを混練し、廃棄物処理建屋へ供給する装置が設置してある建屋。
- 3：モルタルを混練する設備の空気作動弁駆動用空気等を供給している設備。大別して空気圧縮機本体部と空気乾燥器部から構成されている。
- 4：事象発生後直ちに当該空気圧縮機の電源を「切」としたこと及び現場の状況から進展性はないと判断し、一般回線で連絡した。
- 5：空気乾燥器部筐体内部にすす及びケーブルの焼損が確認された。
