事故・故障等発生報告書

| 件 名 | 日本核燃料開発 材料研究棟 精密測定室における火災について (第1報) |

日本核燃料開発(株) 材料研究棟 精密測定室における火災について

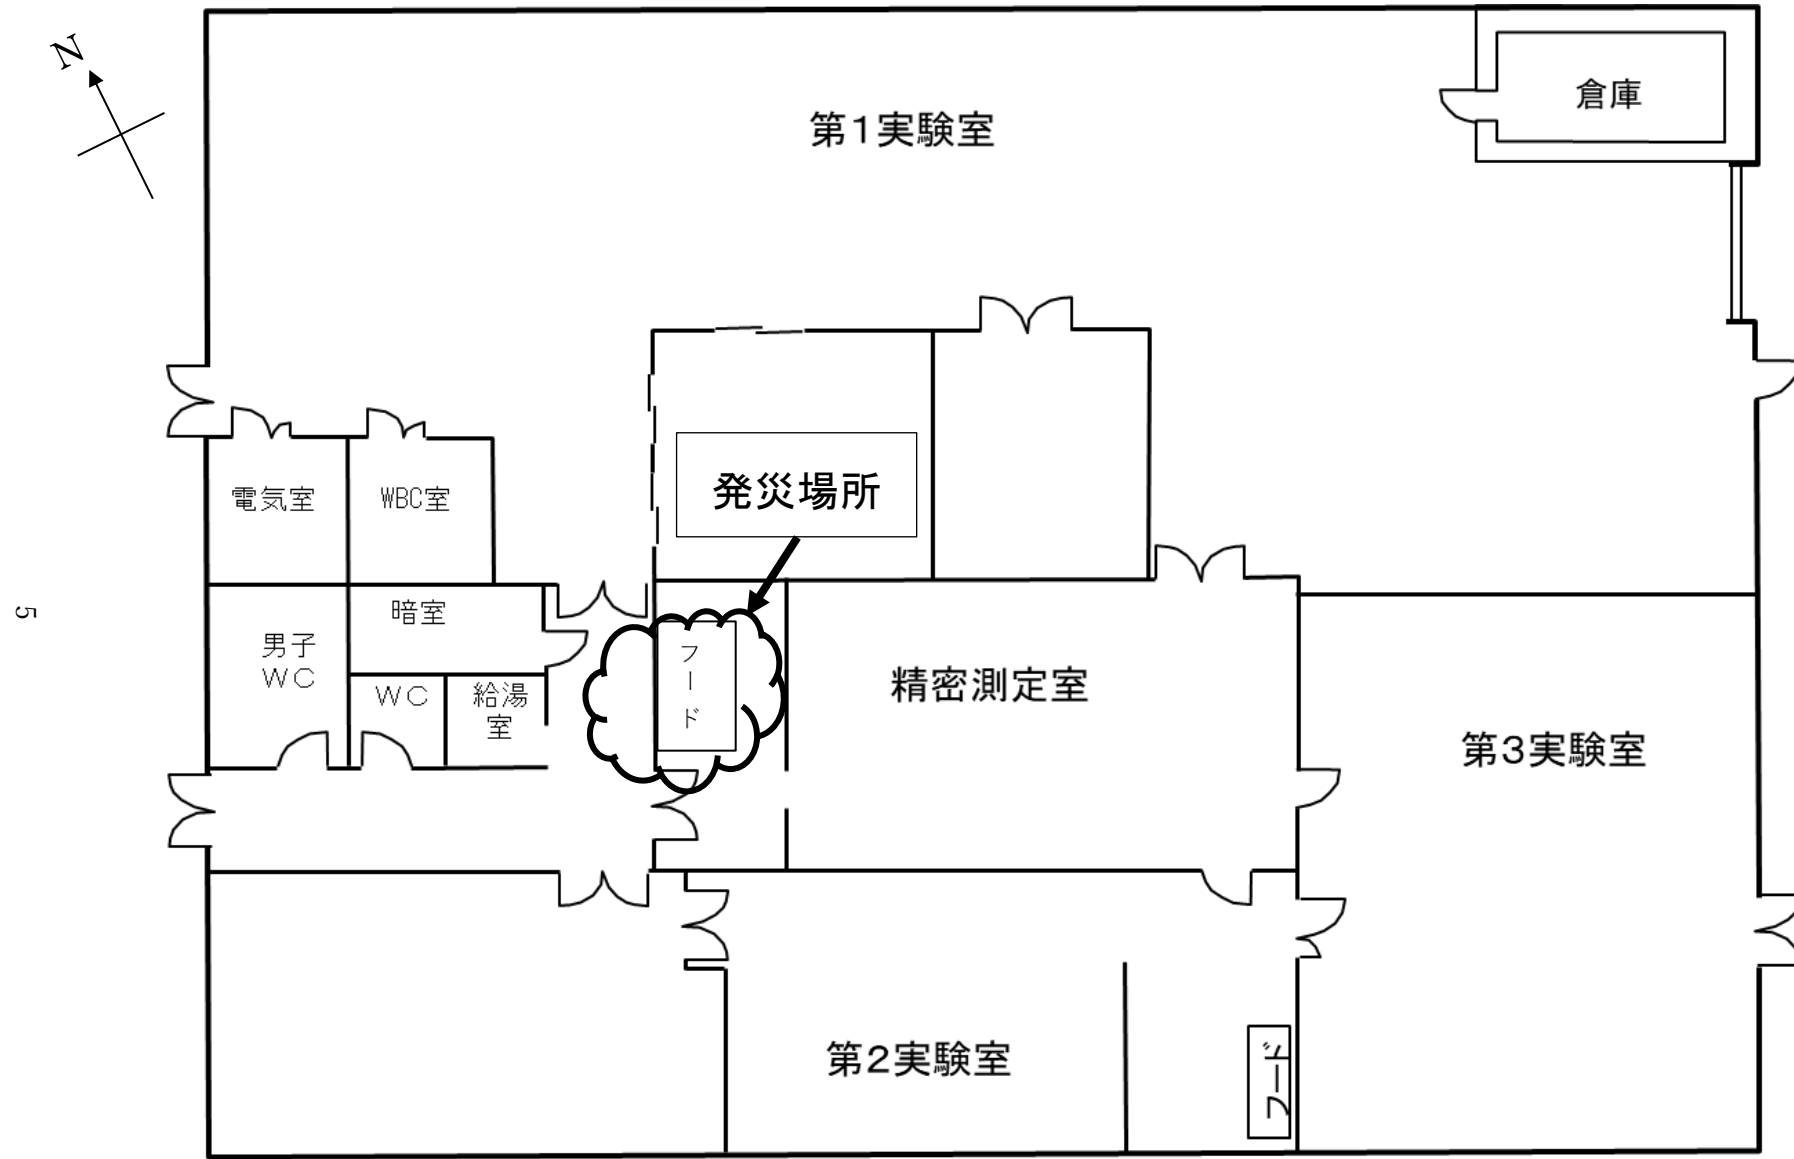
材料研究棟 平面図

日本核燃料開発株式会社 材料研究棟 精密測定室(非管理区域)

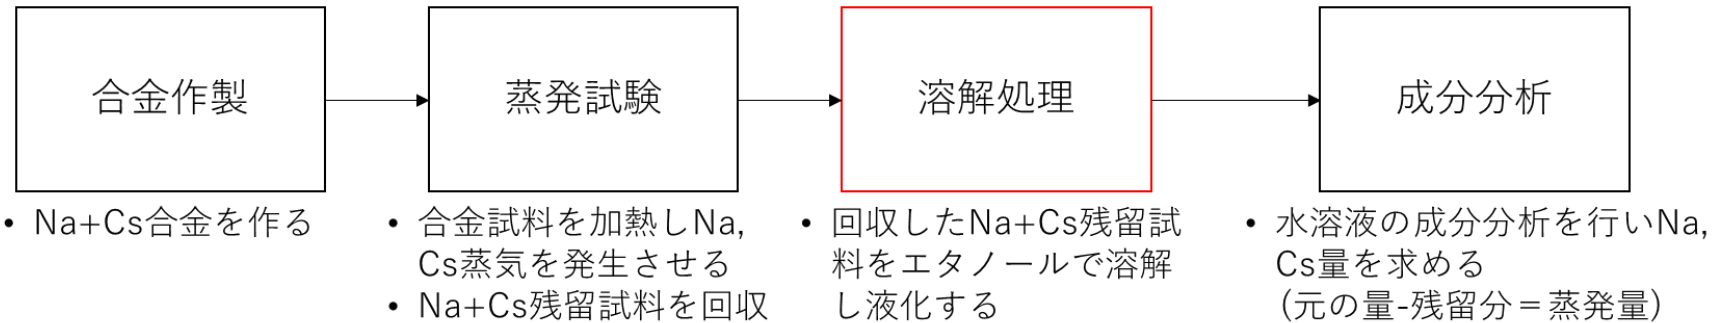
高速炉のシビアアクシデント時を想定したNaからのCs蒸発量の確認を目的として、Na+Cs合金(Cs:約4at%)を作製し蒸発試験を行った後、残留した固体試料をエタノールで溶解処理し、液化した溶液の分析から残留Na+Cs量を求め、初期量との差分からNa+Cs蒸発量を評価する。

高速炉の過酷事故時の蒸気Cs量推定試験

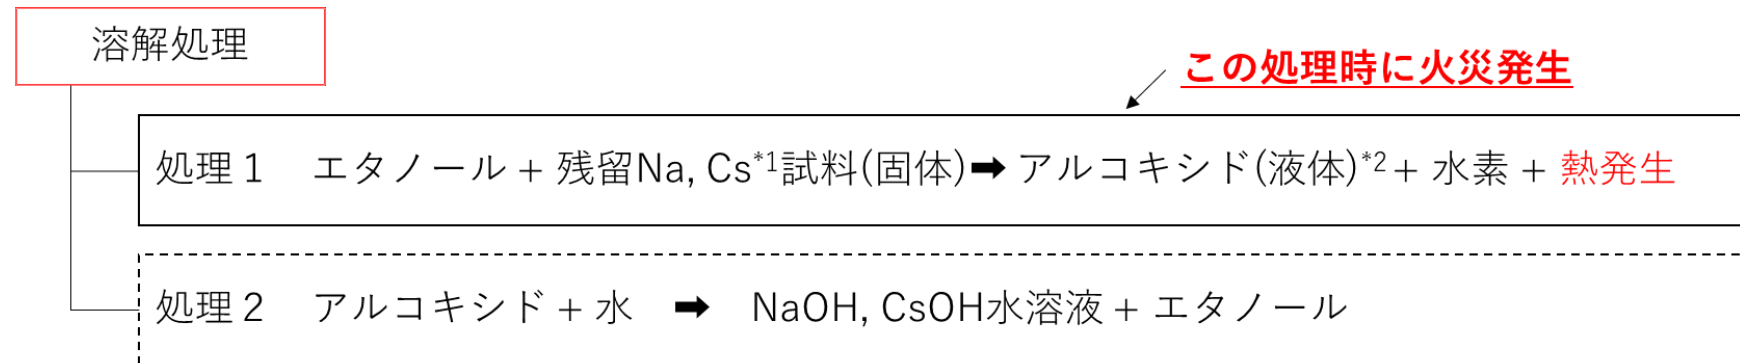
溶解処理においては、Na+Cs合金をエタノールにより液化する処理と、さらに、水を加えることにより緩やかな反応(加水分解)で水溶液化させる処理を行う。Na+Cs合金とエタノールの反応においては反応熱が生じるため、添付資料5に示すように、5Lの冷却水を張った金属容器を用意し、その冷却水にエタノールを入れたステンレスビーカーを浸漬させて、その中に試料を入れることで溶解処理を行った。

*1 Csは、Naよりもイオン化エネルギーが小さく、反応性が高いアルカリ金属として知られている。

*2 ナトリウムアルコキシドの標準生成エンタルピー：-412 kJ/mol
セシウムアルコキシドの標準生成エンタルピー：-406 kJ/mol
