さび鉄構造物 リニューアル工法

(NETIS登録番号 : SK-220006-A)

令和7年8月7日
アルファペイント株式会社

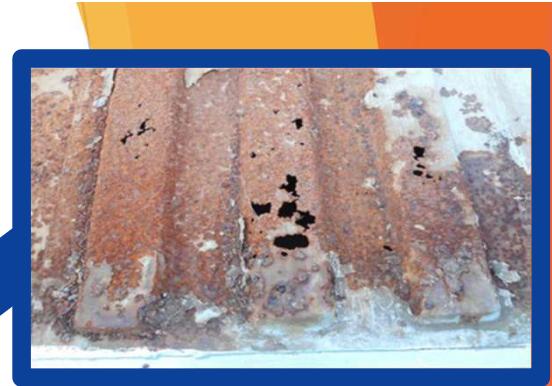
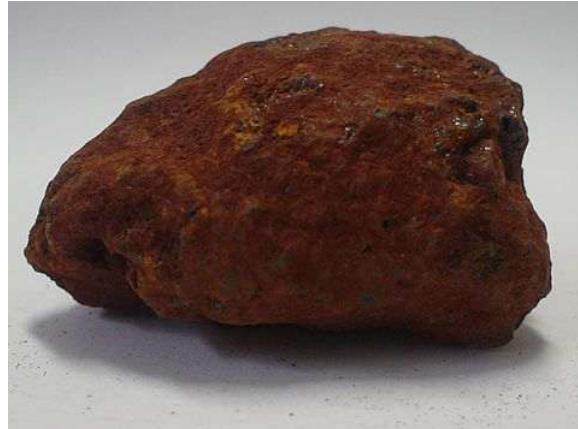
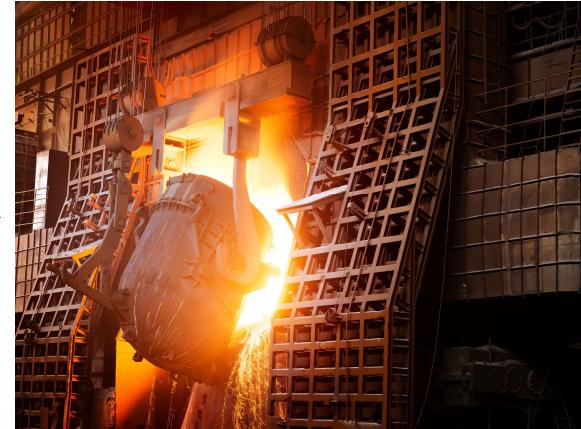
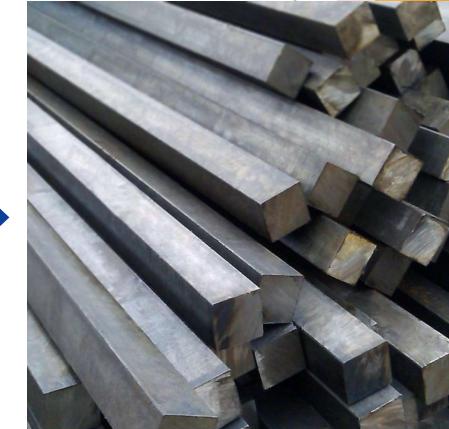
鉄鉱石(赤さび)

酸素 + 鉄
(鉄にとって安定した状態)

還元

酸素を除去

鉄製品

人工的な物質
(鉄にとって不安定な状態)

酸化

安定した状態に戻ろうと、大気より酸素を取り込もうとする。

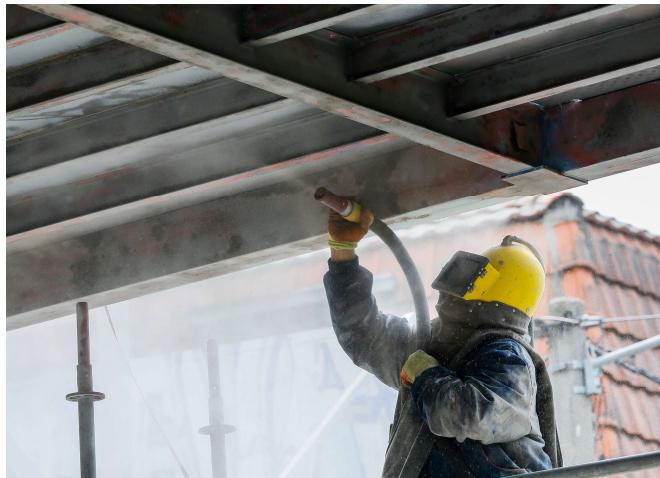
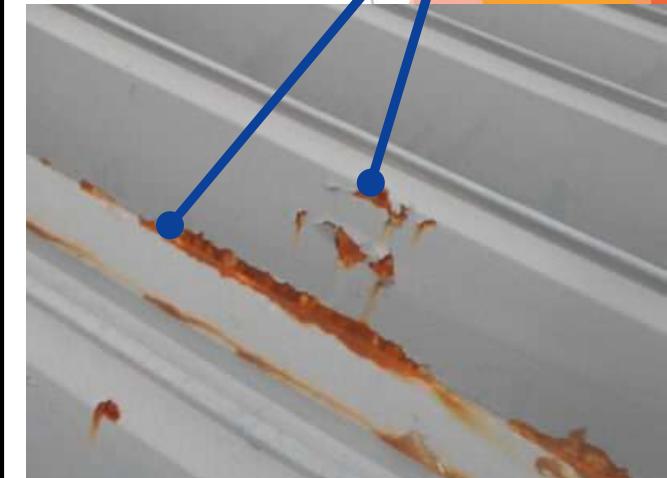
下地調整不足
による剥がれ^{※3}

代表的な下地調整の方法

ブラスト法^{※1}（左）/ディスクサンダー^{※2}（右）

※1：粒子状の研磨材を投射・衝突させて、表面の粗化/研削/研掃等を行う表面処理方法

※2：回転する円盤にサンドペーパーやカップワイヤーホイルを取り付け研磨する表面処理方法

※3：赤錆は鉄よりも体積が大きく、鉄が錆びる過程で膨張する。この膨張により塗膜の膨れや割れが発生

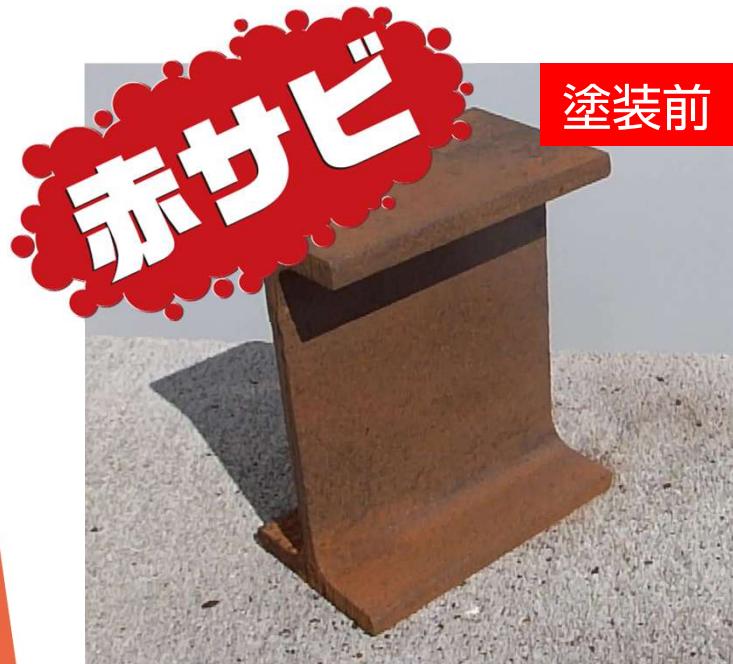
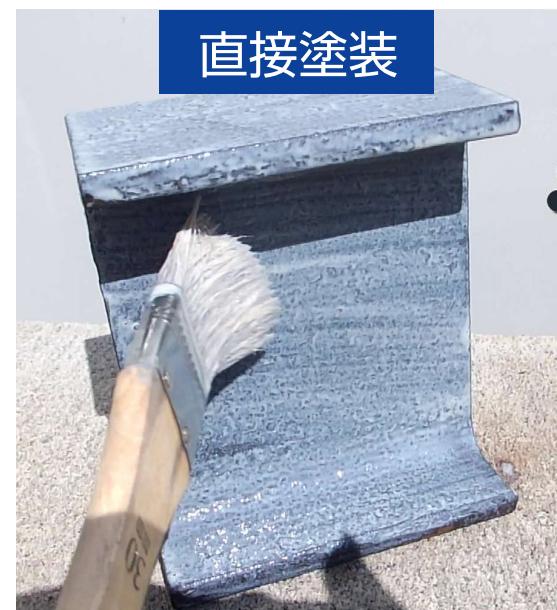
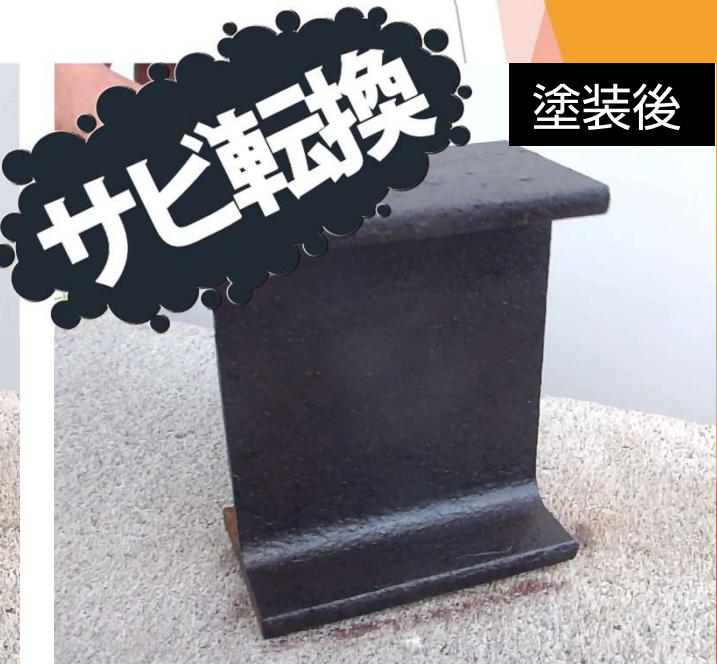
「さび処理不要のリニューアル工法」①

さび取りをせず、赤さびに水性強力錆転換剤

“セレクトコートN300(さびチェンジ)” を直接塗装

→ 強い結合力と強固な被膜で守られた、安定な黒さびに転換

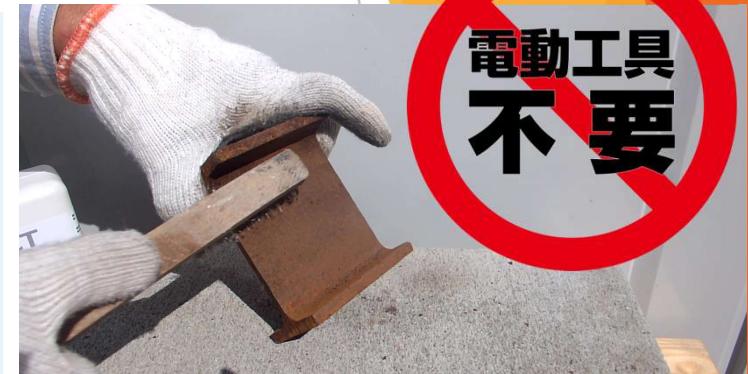
リニューアル工法に必要な下地調整

1. 劣化している旧塗膜や浮きさびは皮スキ等で除去
(浮きさび以外のさび処理は不要)
2. ゴミ、ホコリ等をキレイに除去
3. 油脂類等はシンナー、洗剤等で除去

- ◎ 効率的な素地調整には、高圧水洗を推奨
(吐出圧 30MPa以上)
高圧水洗後は、多少湿っていても塗装可能

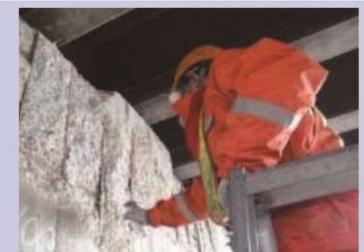
亜鉛メッキ塗料のスプレー塗布が一般的

画像：NETISサイトより引用

応急措置（叩き落とし作業）の結果、コンクリートが落下した場合は、本格的な補修までの処置として鉄筋の防錆処置を行う。防錆処置としては、錆を落とした後目立たないように灰色の塗装を施すのが一般的である。また、早期に補修の検討を行い恒久的な対策を実施する必要がある。

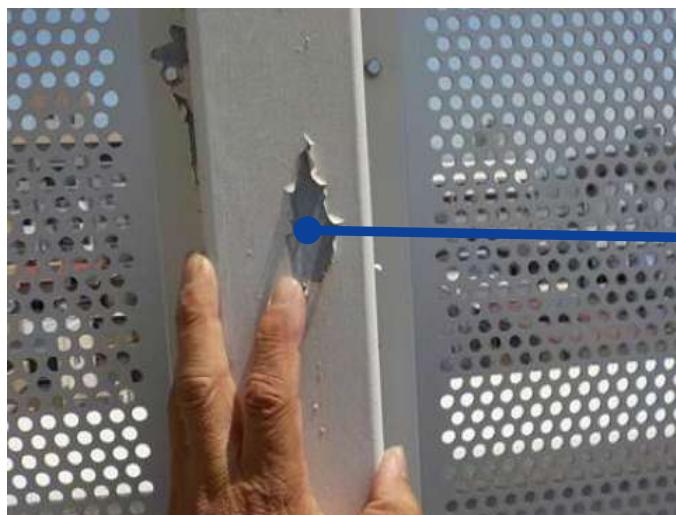
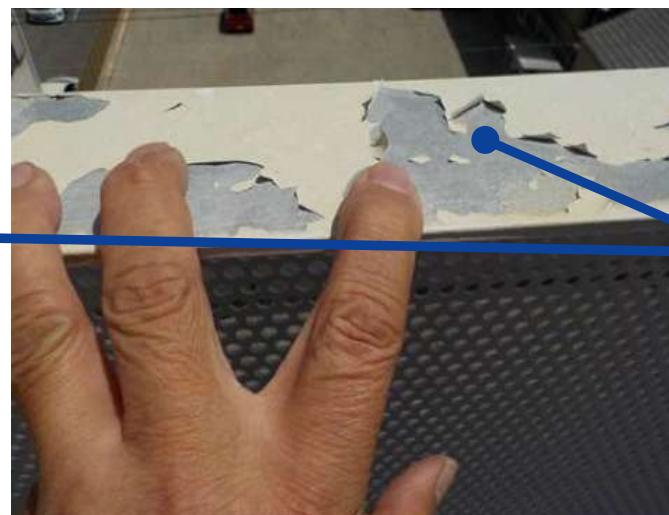
従来の**さび**止め塗料は、鉄以外の非鉄金属には付着しない。
写真のように素地から「塗膜剥離」が起きる。

左の写真は、赤さびのない状態で起きた剥離。

この状態では、金属が外気に直接曝されるため、酸化が促進される。

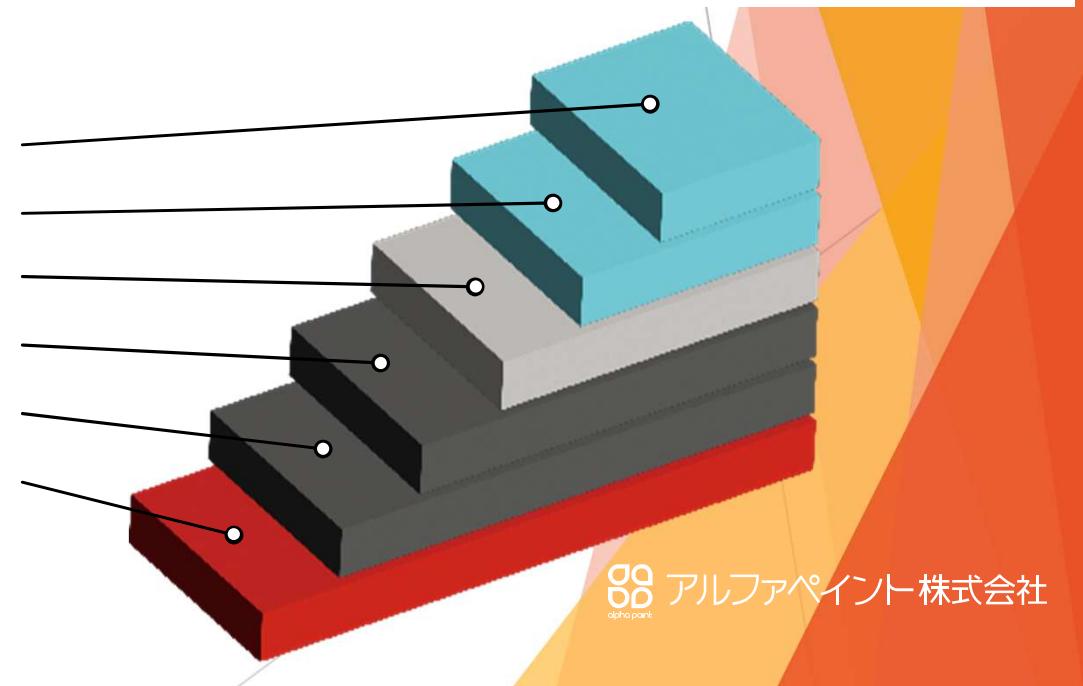
重防食仕様

5層目
4層目
3層目
2層目
1層目
素 地

リニューアル工法は、
応急措置に対応した簡易防食仕様と
長期防食に対応した重防食仕様 の選択が可能。
