対応状況

新利根川(左岸 国道125号隣接部)稲敷市上須田地内

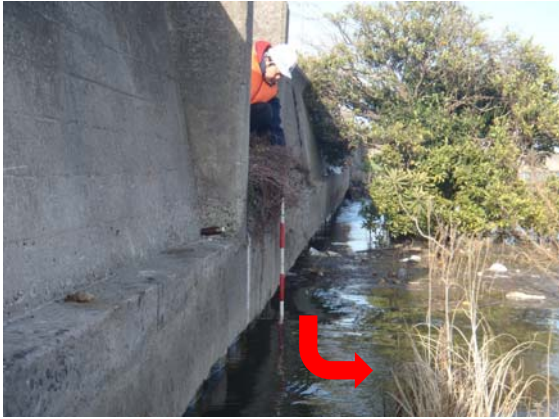
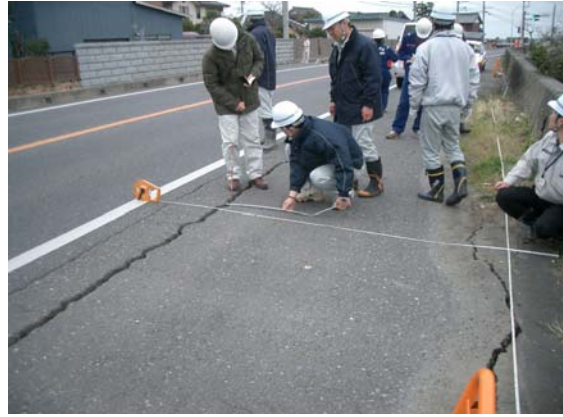
【現地調査】地震の影響で構造物の前面の土砂が消失。路面にクラック発生。

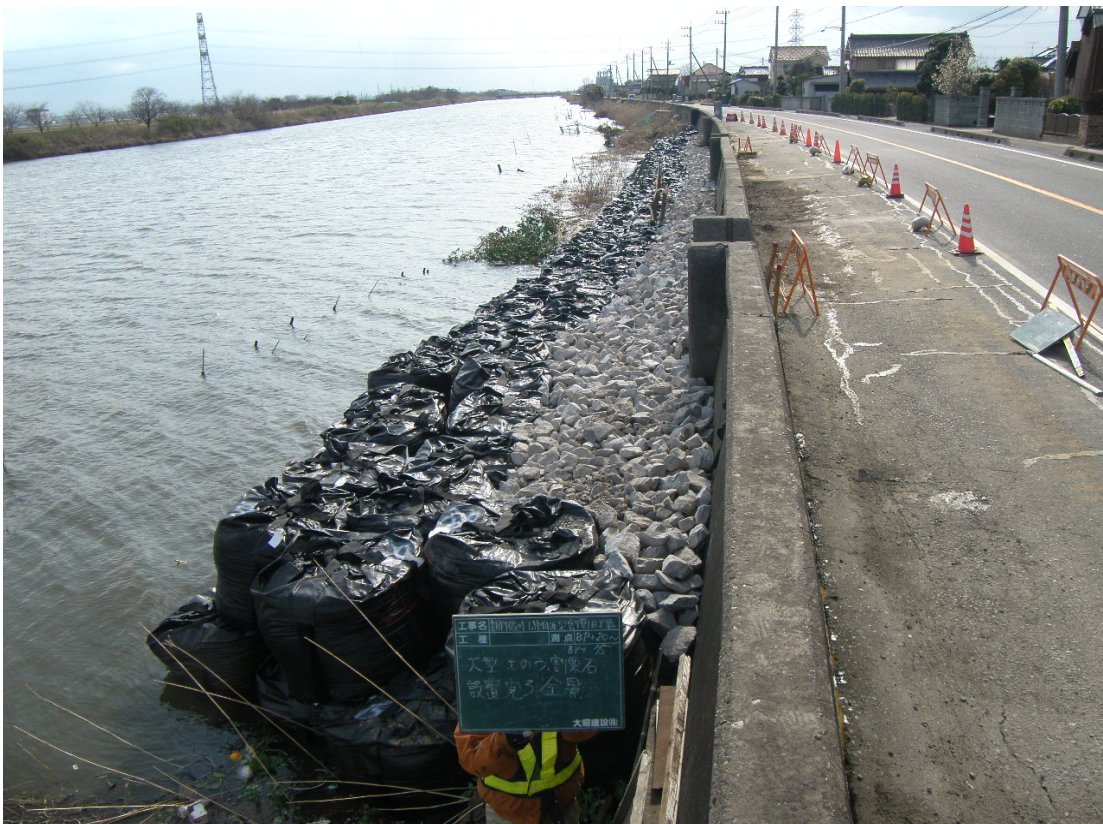
【応急復旧】クラック補修・大型土のう・栗石投入により応急復旧を実施し、国道125号の安全を確保した。
