# 土砂災害警戒区域等の指定の公示に係る図書(その2)

土砂災害警戒区域・土砂災害特別警戒区域

区域図(その1)

362-II-087

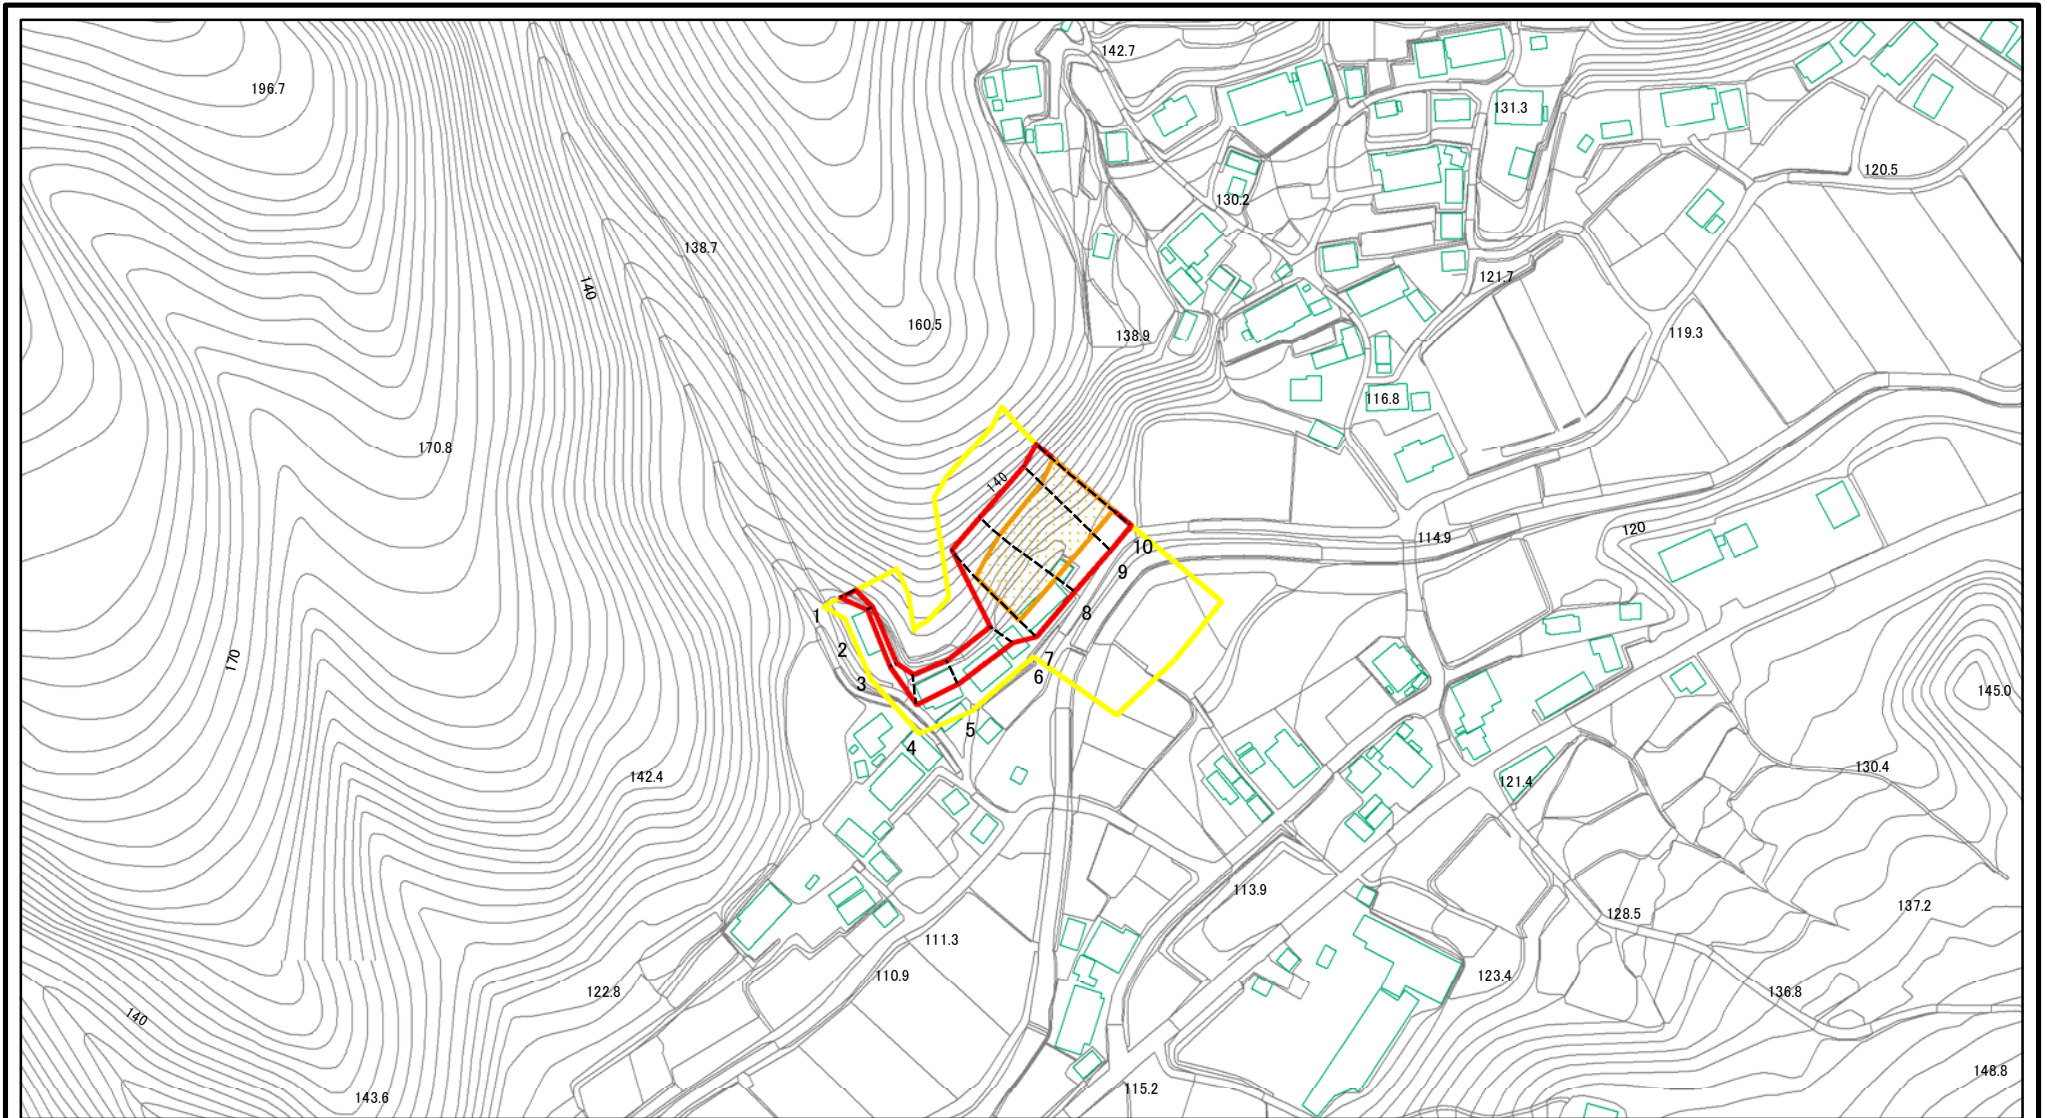
図中の数字は横断測線番号を示す

土砂災害防止法施行令第二条の基準に該当する区域

土砂災害防止法  
施行令第三条の  
基準に該当する  
区域

急傾斜地の崩壊

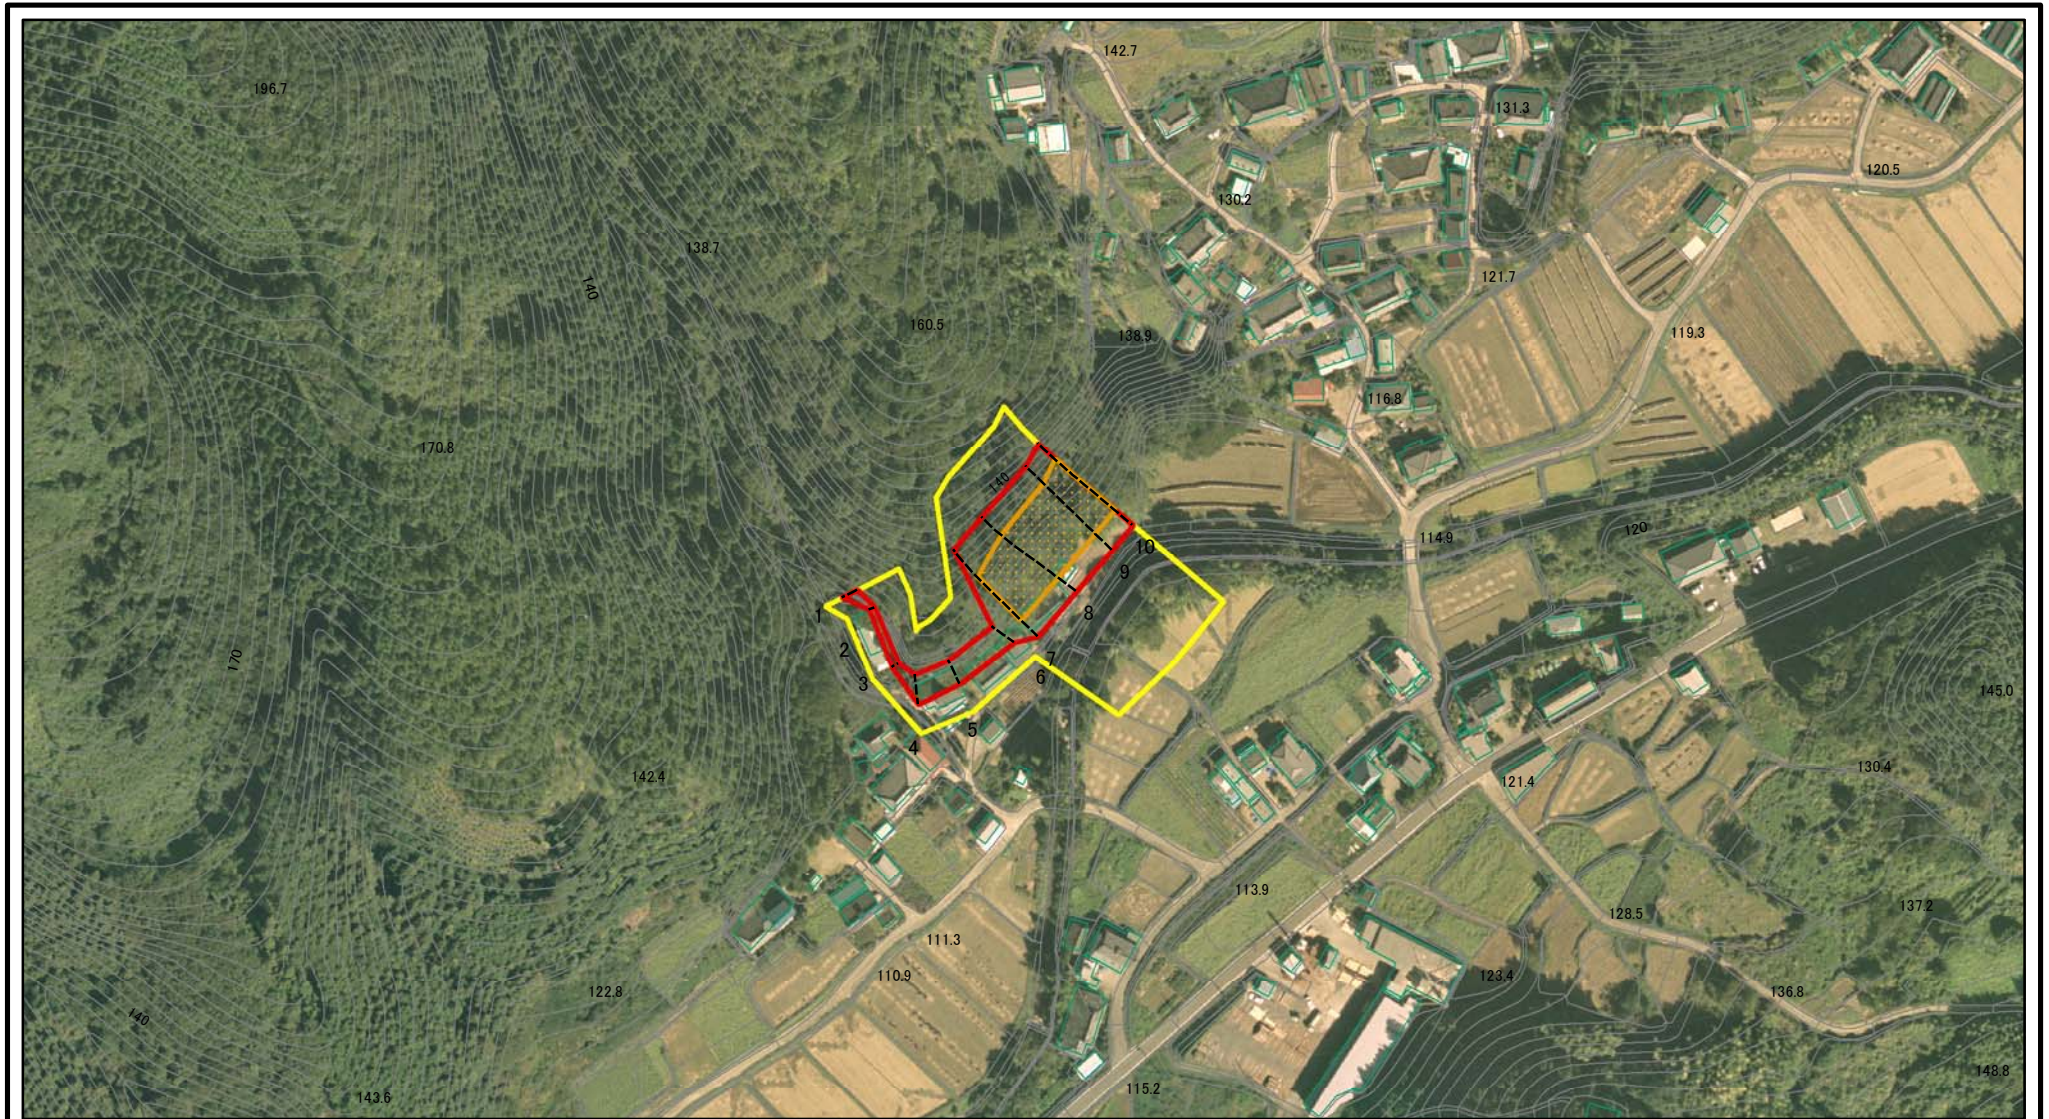
図中の数字は横断測線番号を示す

様式-2(急) 土砂災害警戒区域・土砂災害特別警戒区域 区域図(その1)	土砂災害防止法施行令第二条の基準に該当する区域		土 縮尺 1:2,500	自然現象の種類	急傾斜地の崩壊	箇所番号	362-II-087
	土砂災害防止法施行令第三条の基準に該当する区域			告示番号	茨城県告示89号	箇所名	坏田
	土砂等の(移動)高さが1m以下の場合、土砂等の移動による力が100kN/mを超える区域			告示年月日	平成28年1月21日	所在地	茨城県常陸太田市東染町
	土砂等の堆積の高さが3mを超える区域						
	それ以外の区域
