\ 学ぶ / \ 備える / いばらきの地震

茨城県地震等災害保険・共済加入促進協議会

今後県内で被害が想定される主な地震

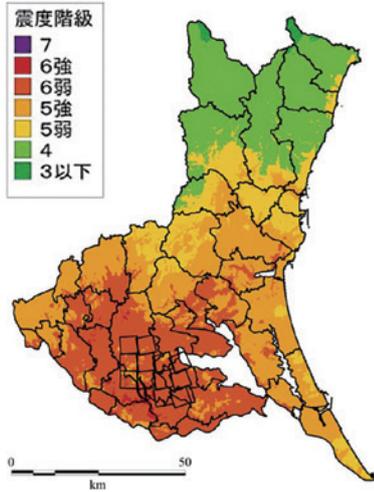
1 茨城県南部の地震(茨城県南部)

この地震は、国内閣府)が設定した首都直下のマグニチュード(M)7クラスの地震のうち、フィリピン海プレートと北米プレートの境界に想定した地震です。県南地域への影響が大きい『茨城県南部』に震源域を設定しています。

地震規模 Mw7.3

地震の特徴 震度6弱以上の揺れは県西地域の東側と県南地域となります。

被害の特徴 建物の全壊や焼失が県南や県西に広く及ぶ地震です。冬の18時に発生した場合の火災被害が非常に大きいことも特徴です。

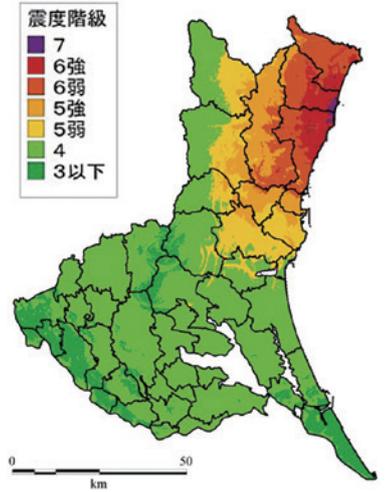
2 F1断層、北方陸域の断層、塩ノ平地震断層の連動による地震(F1断層)

この地震は、原子力規制委員会の審査会合資料で設定された茨城県北部の断層に関する検討をもとに想定した地震です。被害が最大になるよう、断層が連動した場合の揺れを考慮しました。県内に活断層は発見されていませんが、発生すれば大きな被害をもたらす事態に備えるため、県北沿岸部への影響が大きい地震を想定しています。

地震規模 Mw7.1

地震の特徴 日立市や高萩市、北茨城市で震度7となる地域もある強い地震です。

被害の特徴 被害は県北の沿岸部に集中していますが、今後県内で被害が想定される主な地震の中で揺れによる全壊・焼失棟数や死傷者数が最も多い地震です。

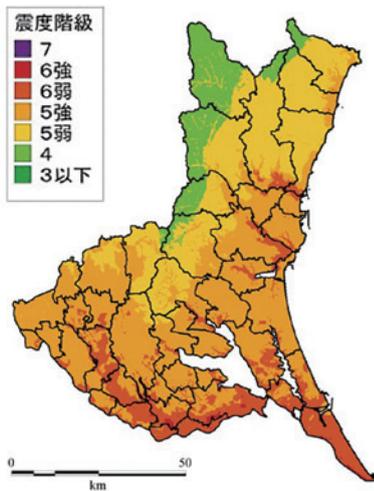
3 茨城県沖から房総半島沖にかけての地震(茨城県沖～房総半島沖)

茨城県で想定される最大クラスの津波(L2津波)の検討において対象となった海溝型の地震です。東北地方太平洋沖地震の震源域の南に位置する茨城県沖から房総半島沖にかけての領域を震源域としています。

地震規模 Mw8.4

地震の特徴 震度5弱以上の揺れがほぼ全県に及んでいます。なかでも河川沿いや県南の地盤の弱い地域では、震度6弱や6強の揺れが想定されます。

被害の特徴 沿岸部には津波による建物被害が発生し、内陸でも河川沿いや地盤の弱い地域で揺れや液状化による建物被害が多く発生すると想定されます。

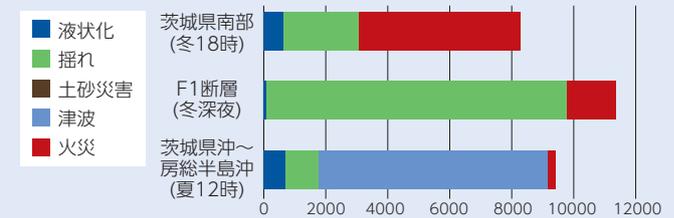
地震別の全壊建物数(棟)

下のグラフは3つの地震による被害量です。地震によっては火災による焼失や、津波による被害が揺れによる被害を上回ります。

※土砂災害による被害建物数はわずかと想定されています。
