インフラビフォーアフター 完成: 令和7年 6月 29日

## 路面再生事業による交通事故防止。生活環境の改善！！

一般国道 355号 ( 行方市 於下地内 )

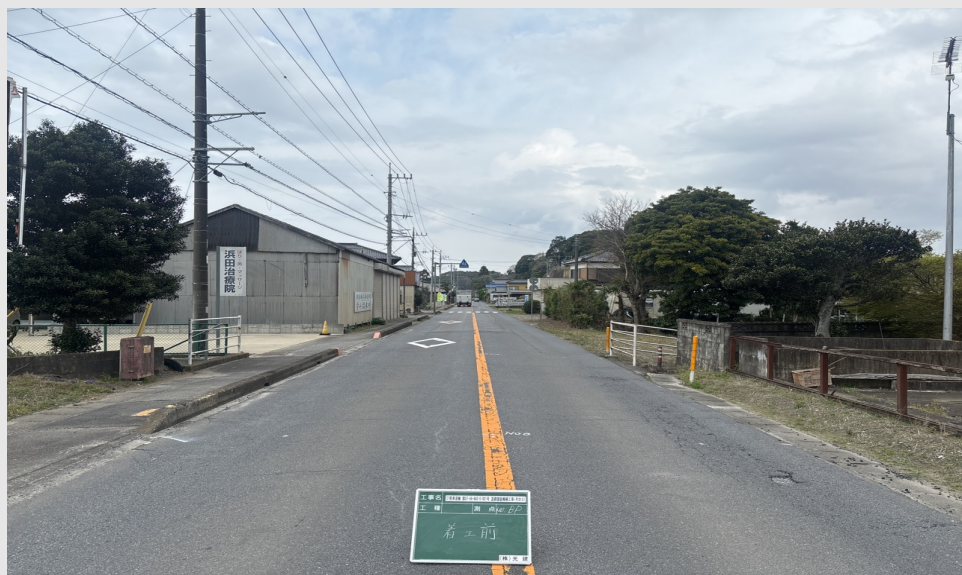
↓ 施工前

●道路の轍掘れによってアスファルトの路面が隆起し、車両走行時ハンドルをとられ通常の走行性が失われていたと同時に、バイクなどの通行時には転倒の恐れも考えられる路面凹凸があり近隣への騒音・振動被害も懸念された。また、降雨時には轍に水がたまり歩行者への水撥被害の懸念もあった。

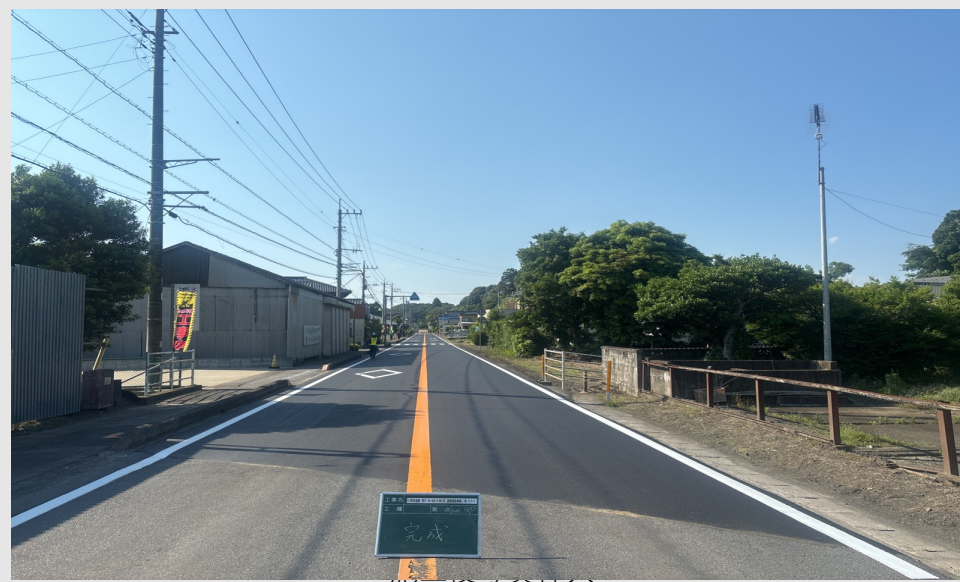
↓ 施工後

●路面が大きく破損していたため5cmの深さまで路面を削り、舗装を新しくしました。同時に視認性の低下していた交差点付近の区画線の復旧も行いました。騒音・振動は無くなり、車両やバイクの走行性が大きく改善しました。総合的に路面を新しくした事で、事故防止や道路景観を含めた近隣の生活環境改善にもつながりました。
