インフラビフォーアフター 完 成: 令 和 7 年 6 月 9 日

## 河川堆積土砂撤去工事により河川流下能力の復旧

一級河川 武田川 ( 行方市 次木 )

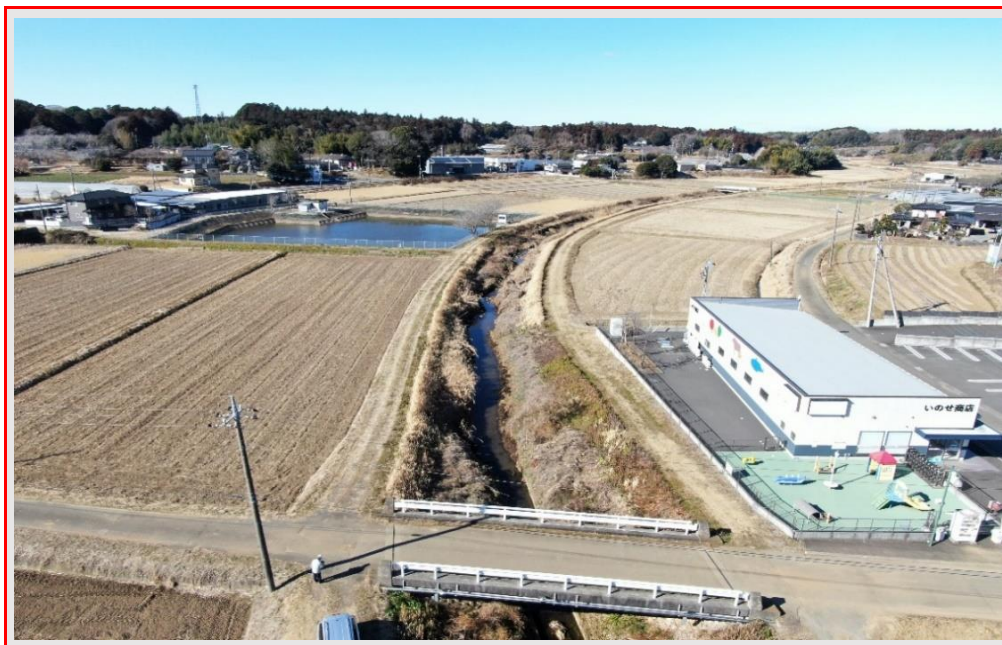
↓ 施工前

ビフォー 堆積土砂による河川幅縮小により降雨時の水位が急激に上昇する恐れがある。  
堆積土砂による河川敷の藪化・樹林化の進行により、河川流下能力の減少が見られる。
