インフラビフォーアフター 完成: 令和7年 1月 27日

## 河川堆積土砂撤去工事により河川流下能力の復旧

一級河川 山田川 ( 行方市 山田 )

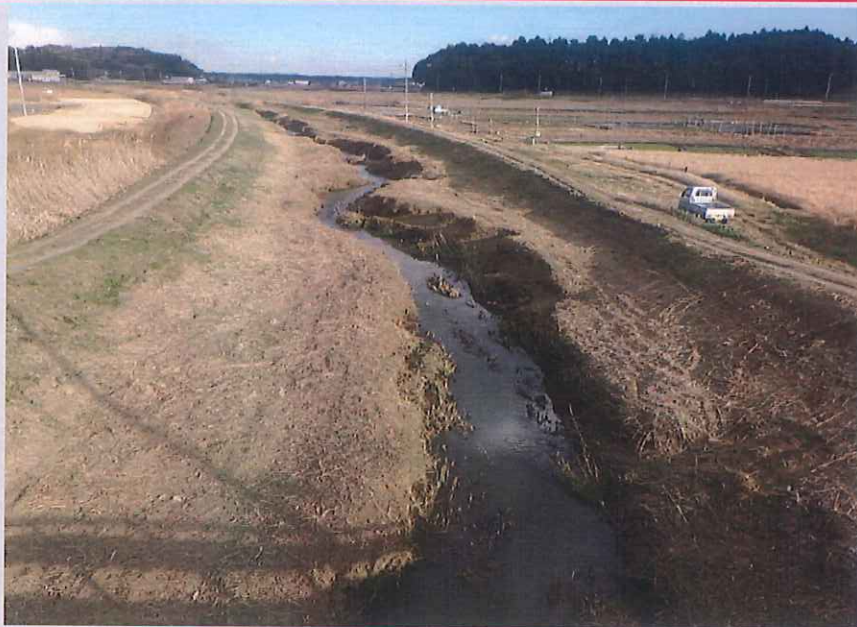
↓ 施工前

ビフォー 河川の堆積土砂により、河川低水路の河床上昇・河幅縮小により降雨時の水位が急激に上昇する。  
堆積土砂による高水敷の藪化・樹林の進行により、景観の悪化、河川流下能力の減少がみられる。

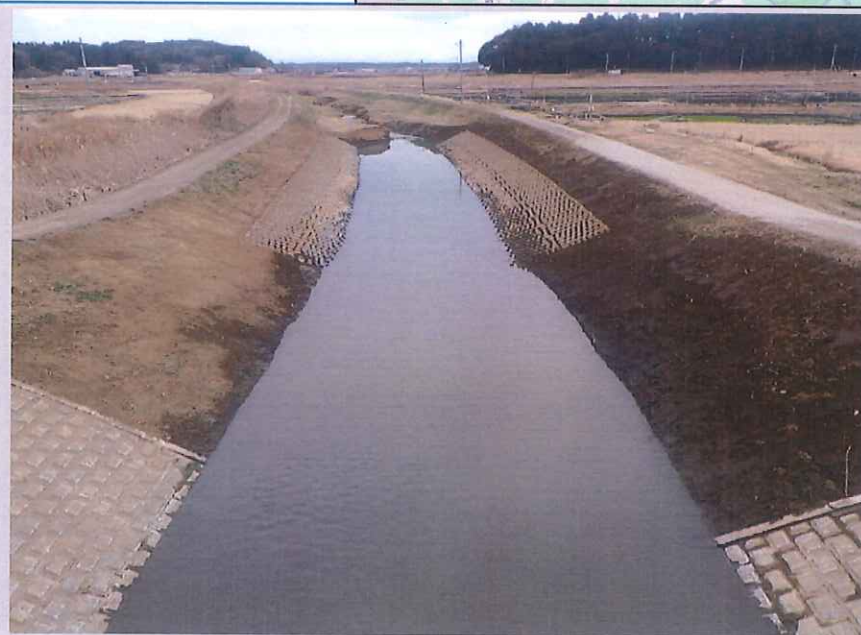
↓ 施工後

アフター 降雨時の急激な水位の上昇を防いだ。  
高水敷の藪化・樹林化の進行を防ぎ、景観の美化及び河川流下能力が復旧した。
