令和元年台風第19号による被災状況（久慈川水系久慈川）

決壊箇所の洪水後の堤防状況（久慈川左岸25.5k）

久慈川緊急治水対策プロジェクト
【中間とりまとめ（案）】

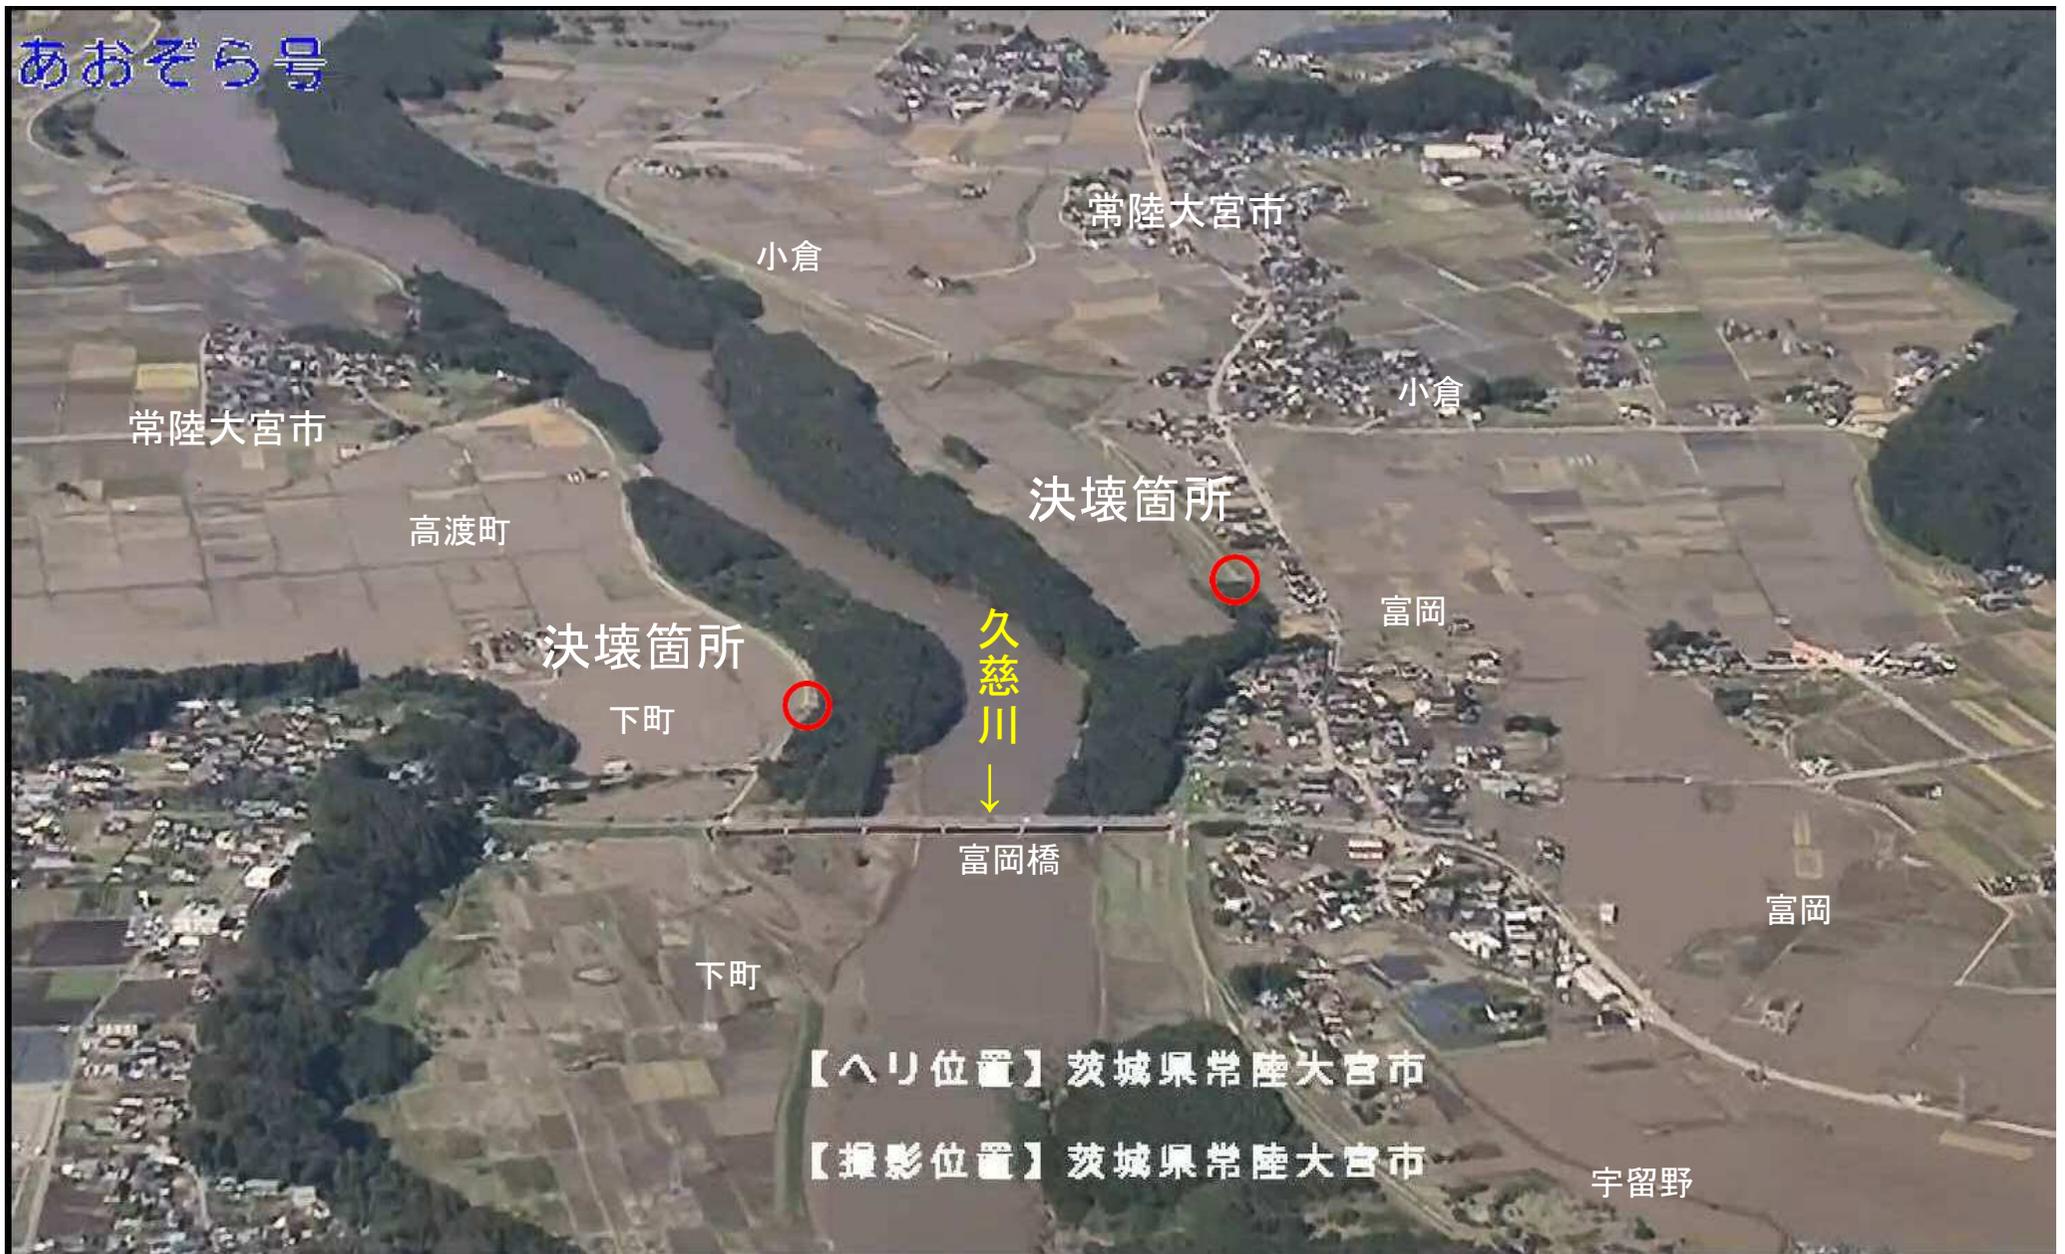
【大臣管理】久慈川右岸25.5k、【大臣管理】久慈川左岸25.5k

令和元年台風第19号による被災状況（久慈川水系久慈川）

2019年10月13日午前11時頃

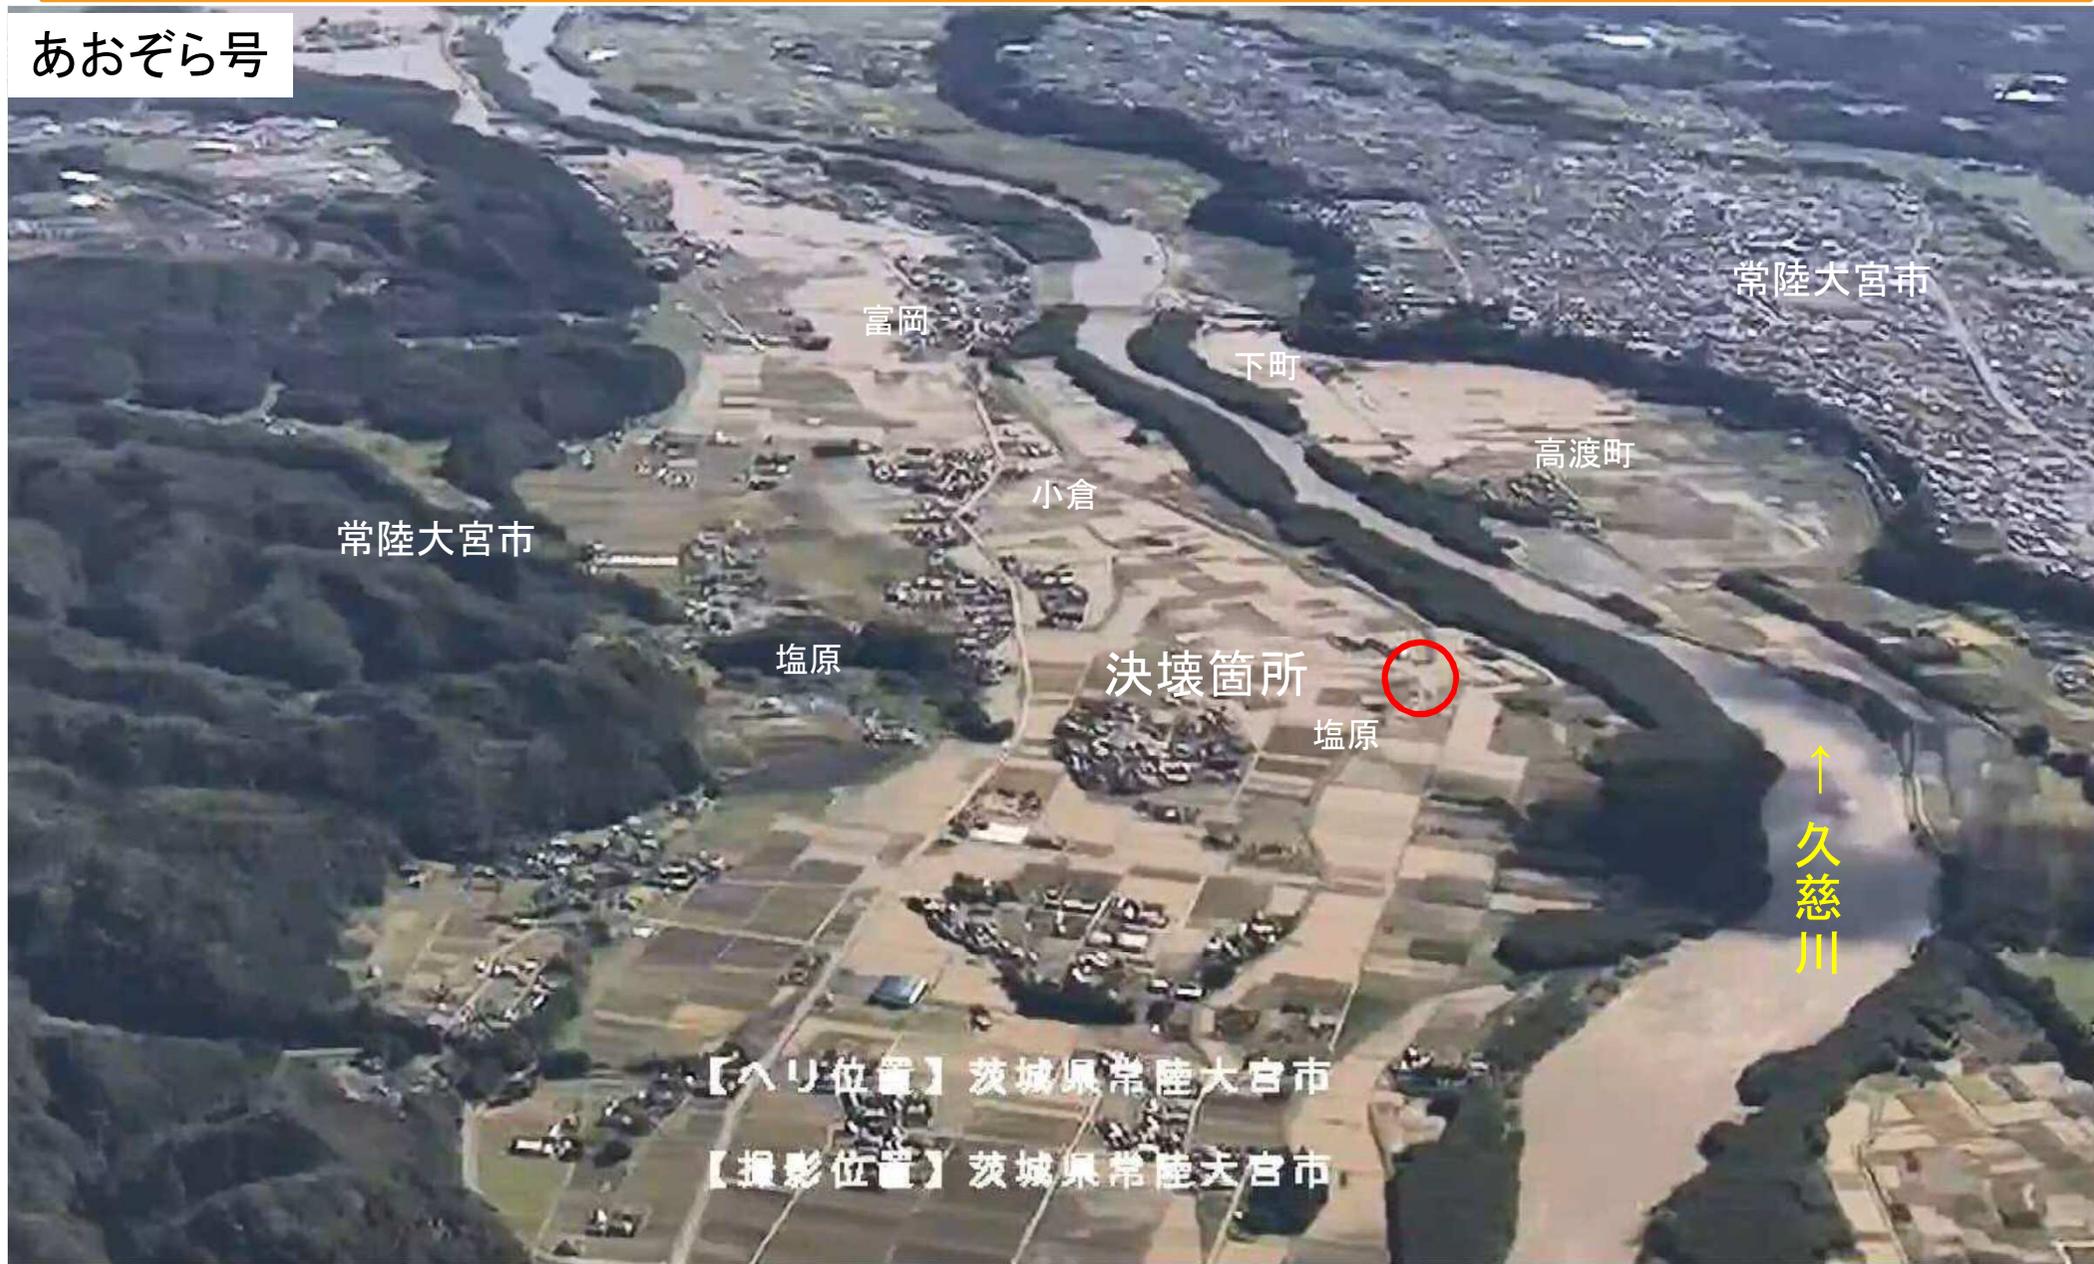
【大臣管理】久慈川右岸27.0k

令和元年台風第19号による被災状況（久慈川水系久慈川）

2019年10月13日午前11時頃

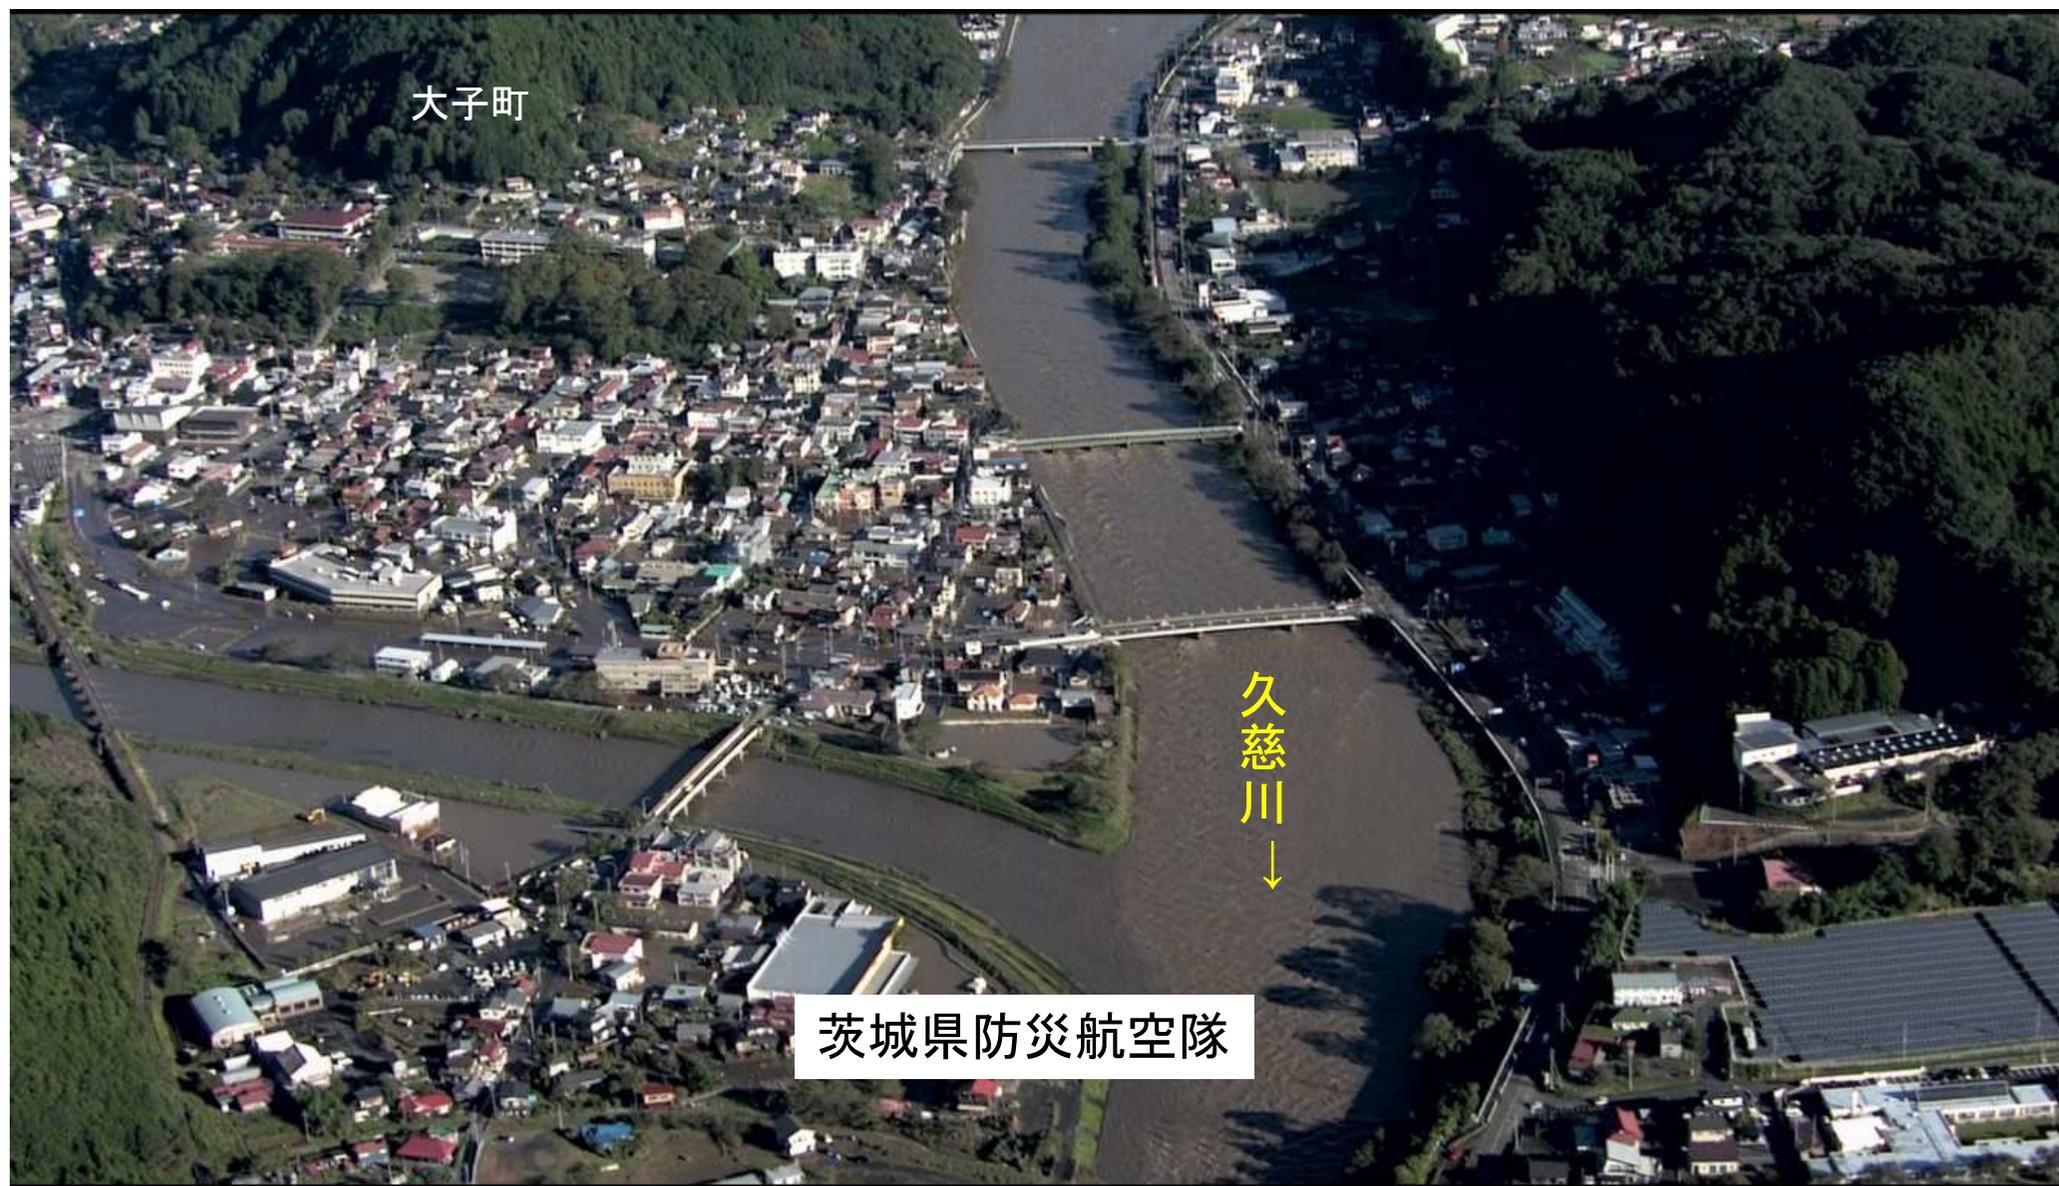
令和元年台風第19号による被災状況（久慈川水系久慈川（茨城県管理区間））

2019年10月13日午前

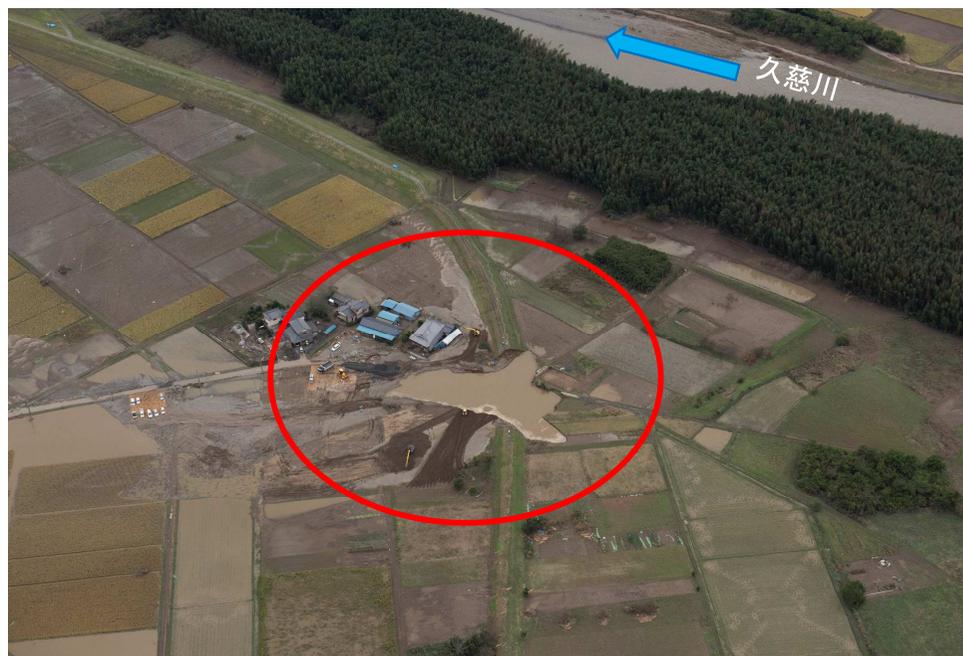
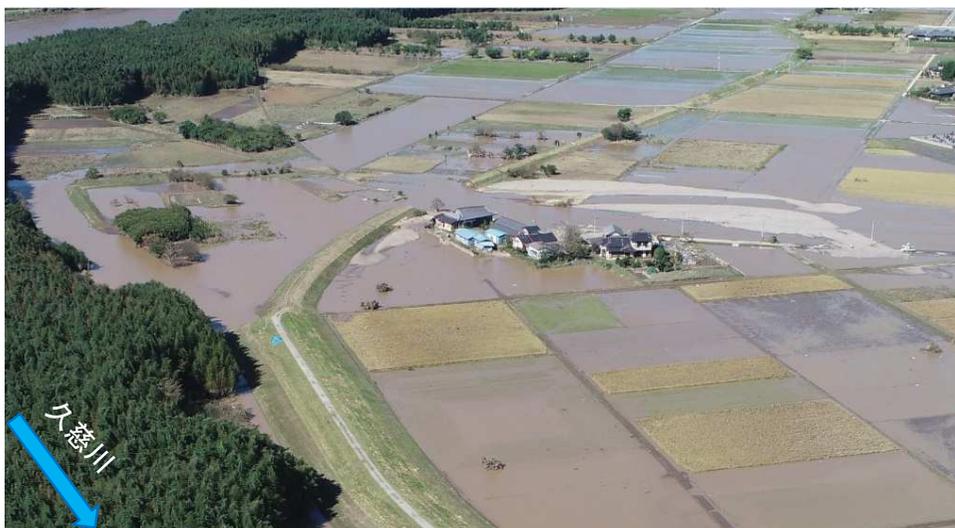
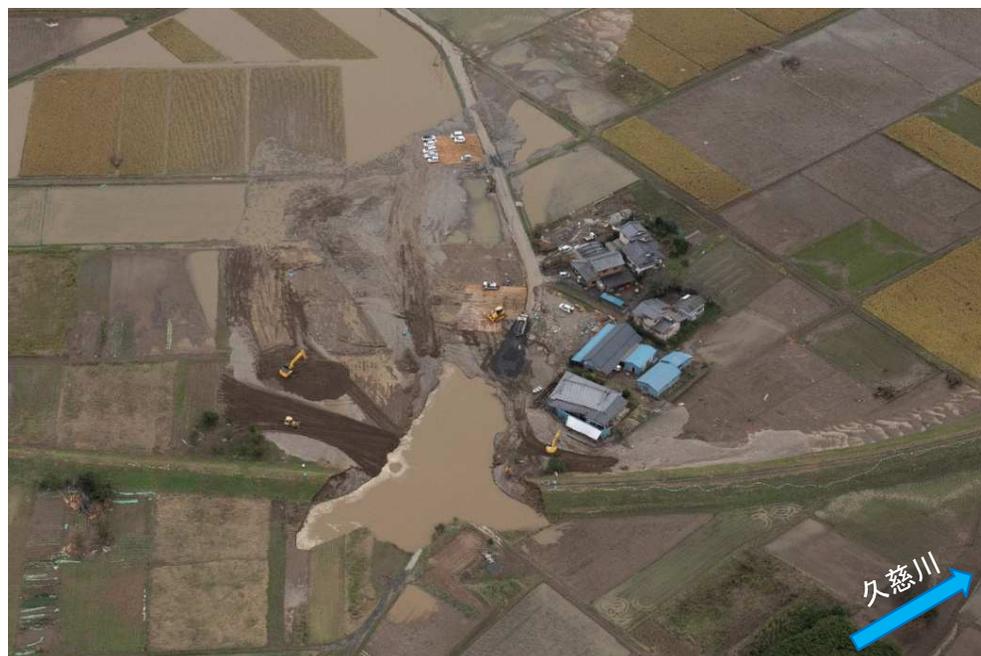
決壊箇所の洪水後の堤防状況（久慈川左岸27.0k）

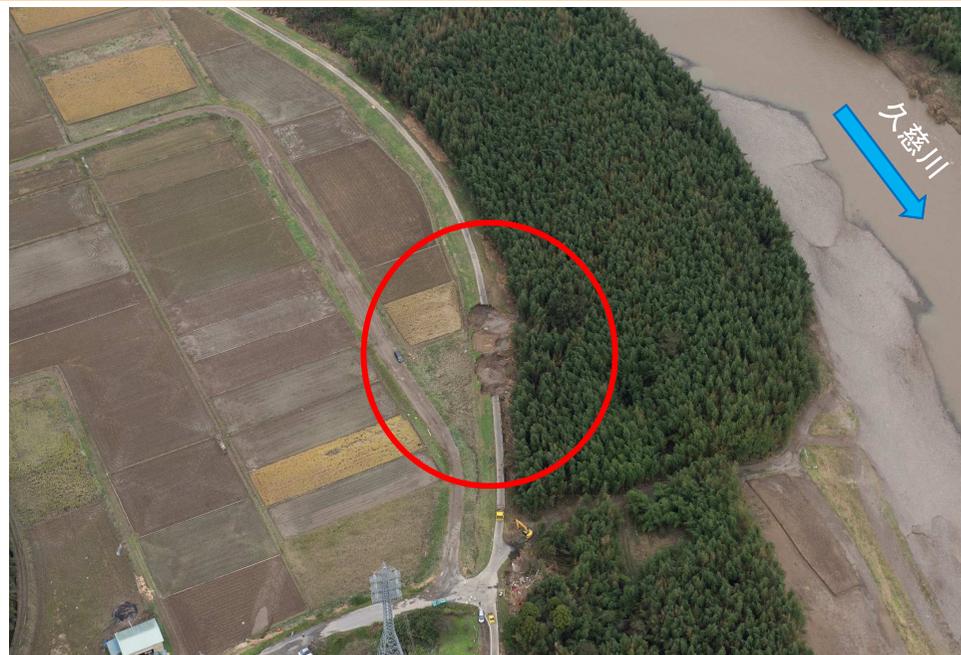
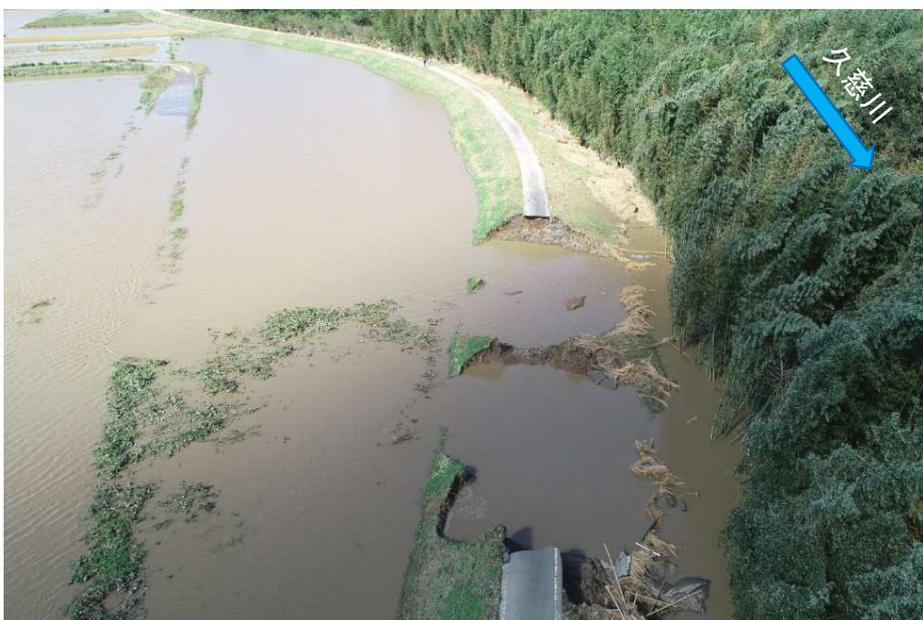
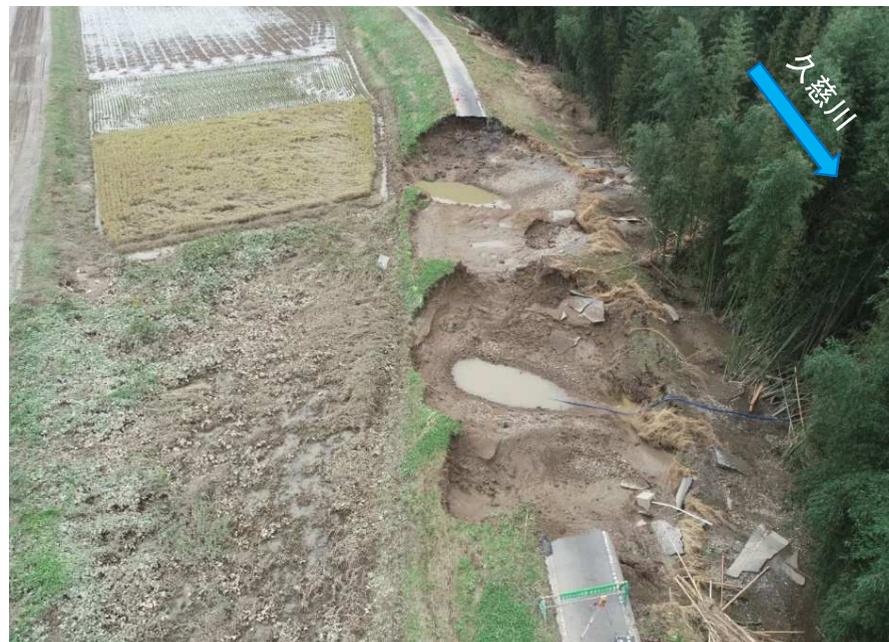
決壊箇所の洪水後の堤防状況（久慈川右岸25.5k）

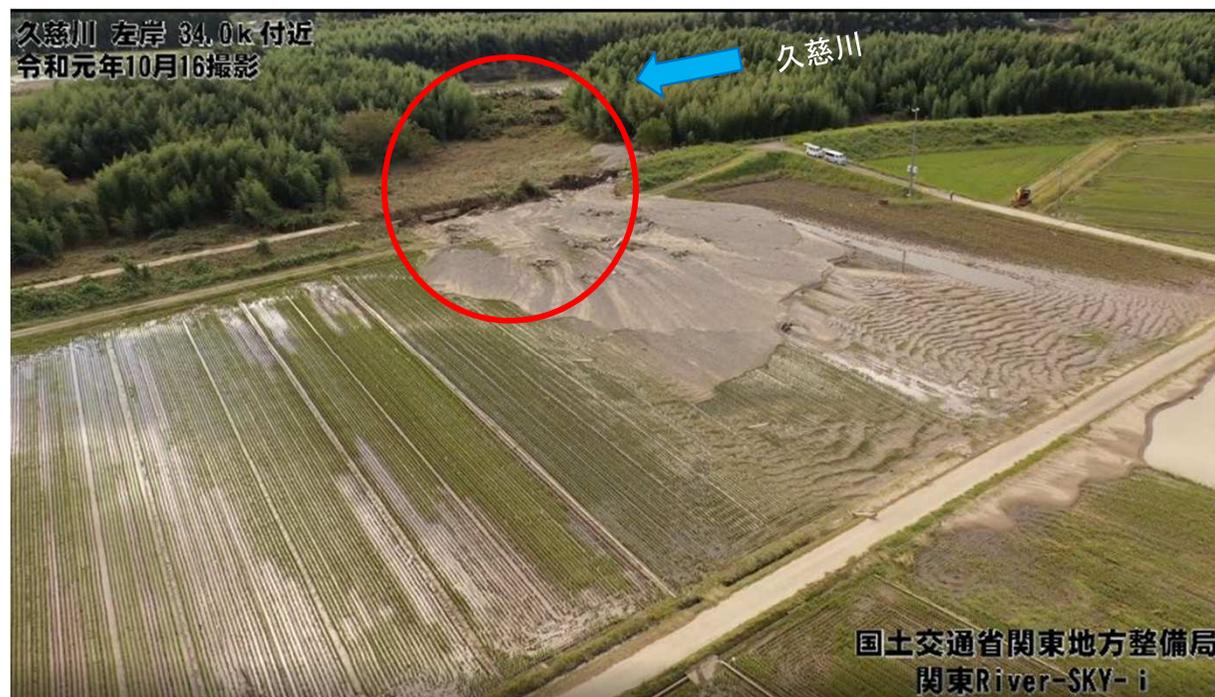
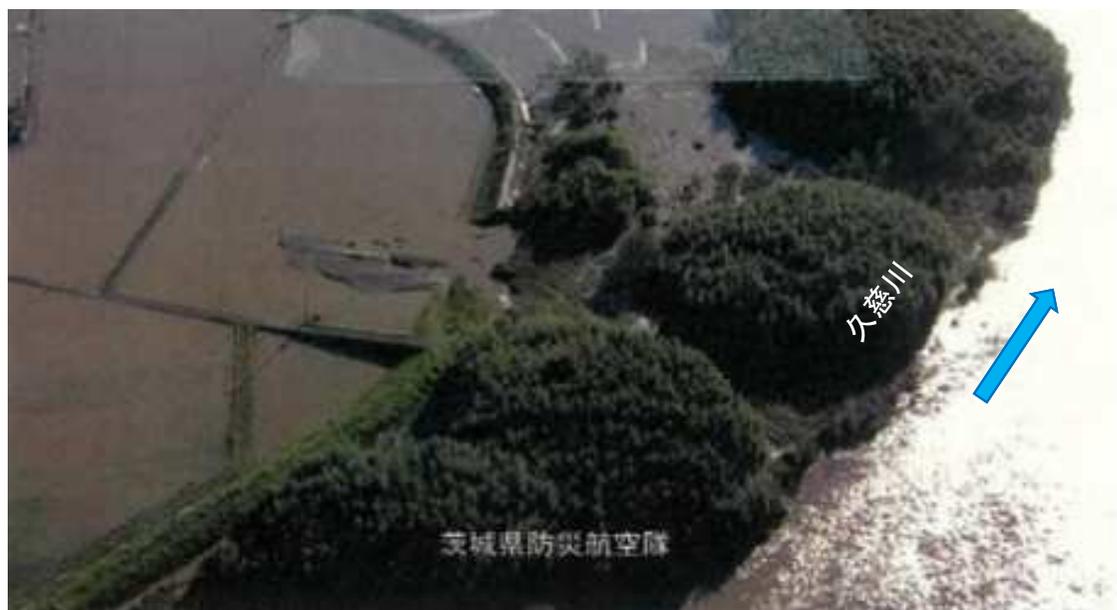
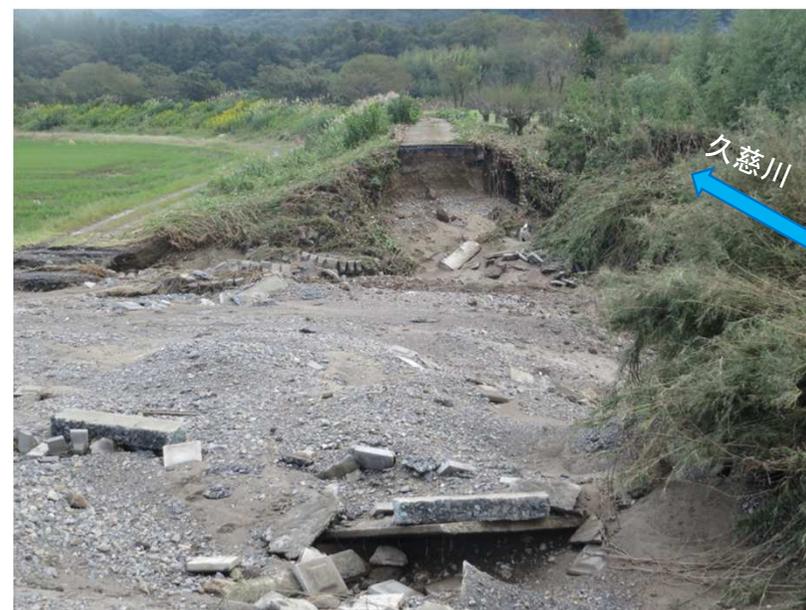
決壊箇所の洪水後の堤防状況（久慈川左岸34.0k（茨城県管理区間））

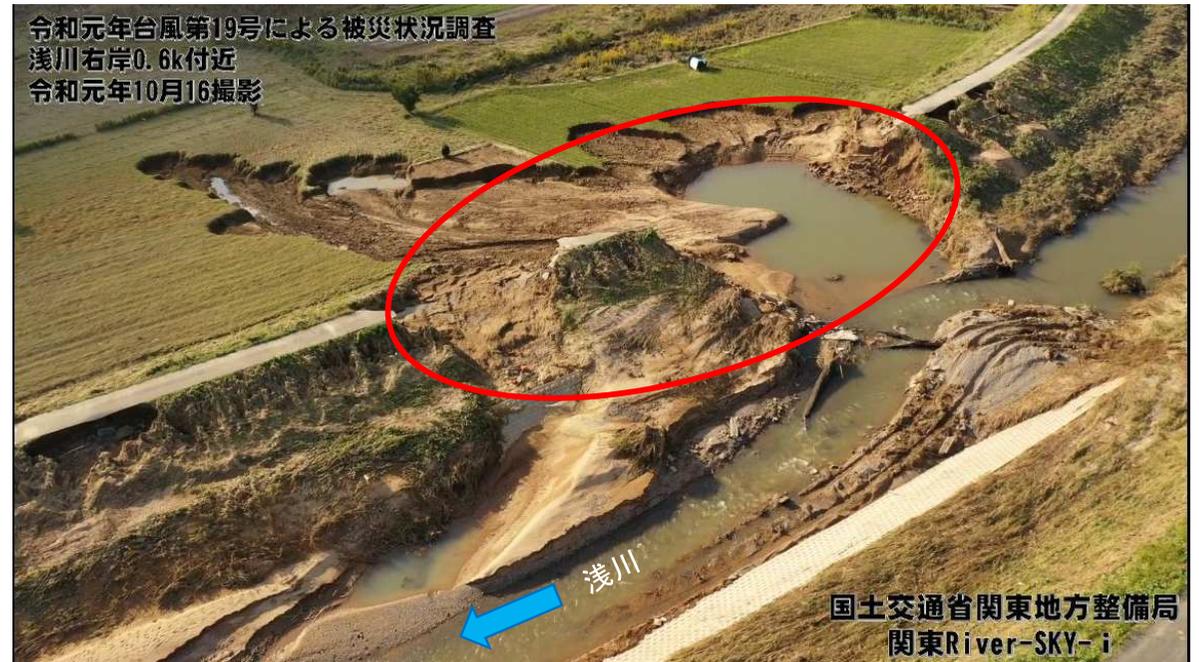
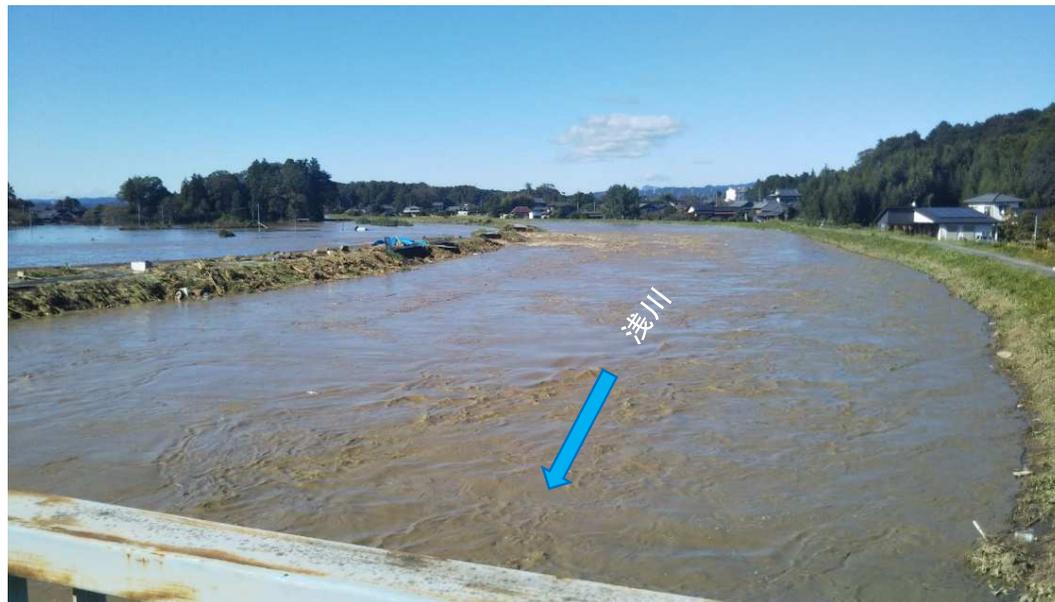
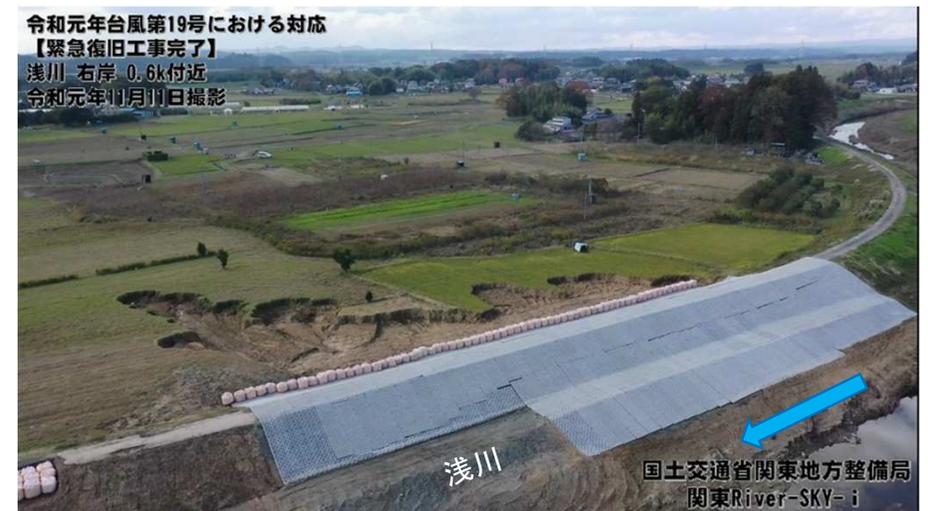
決壊箇所の洪水後の堤防状況（久慈川水系浅川右岸0.6k（茨城県管理区間））

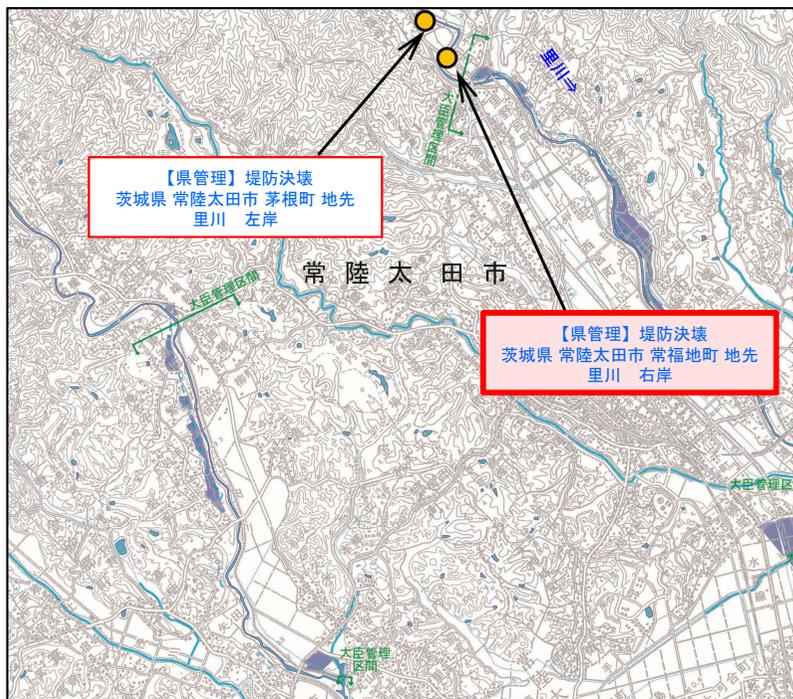
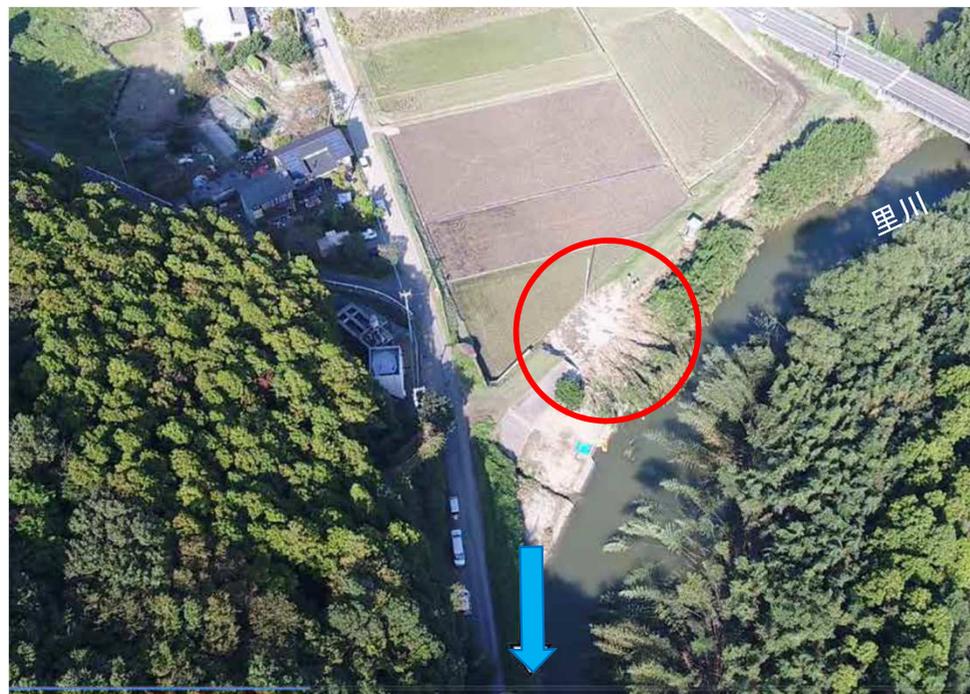
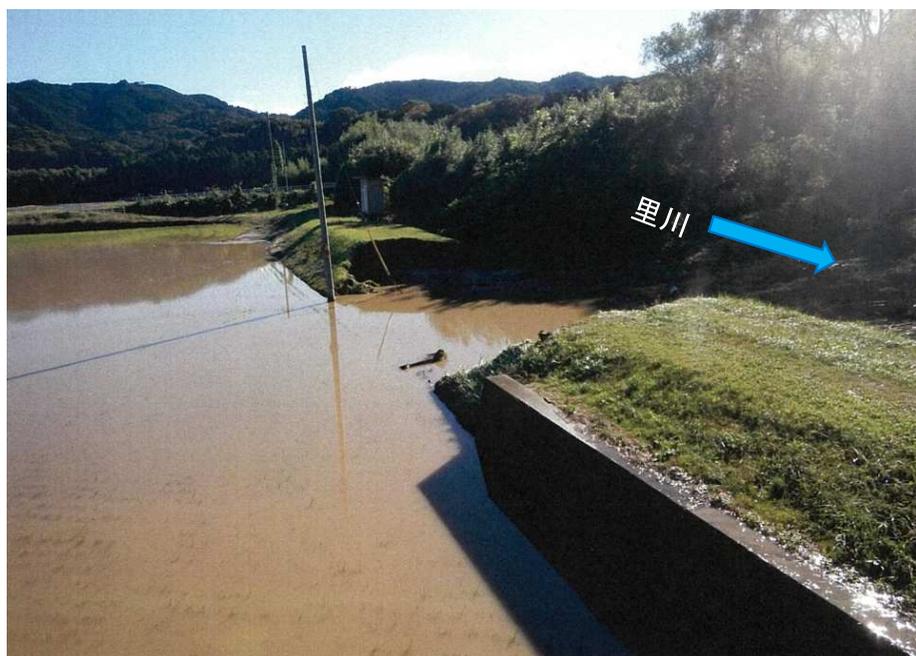
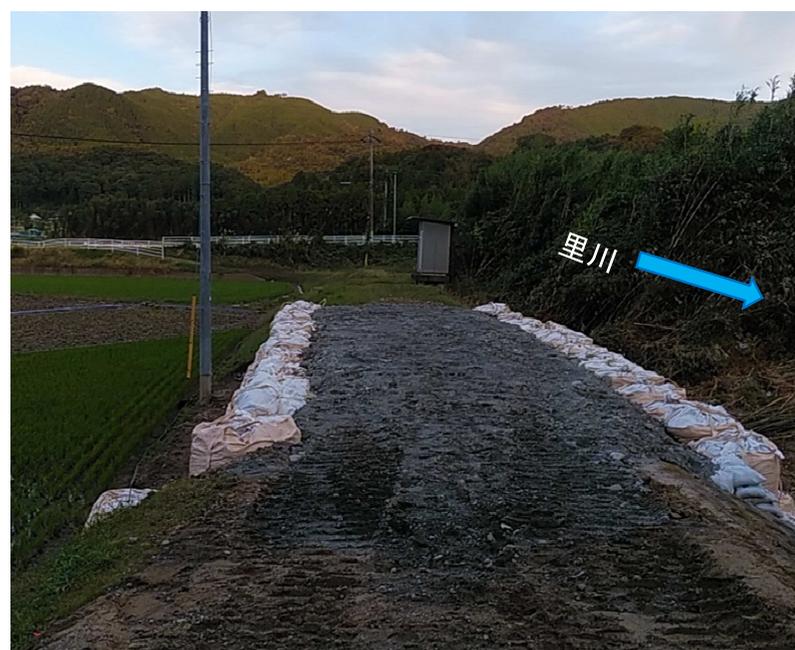
決壊箇所への洪水後の堤防状況(久慈川水系里川右岸 常陸太田市常福地町(茨城県管理区間))

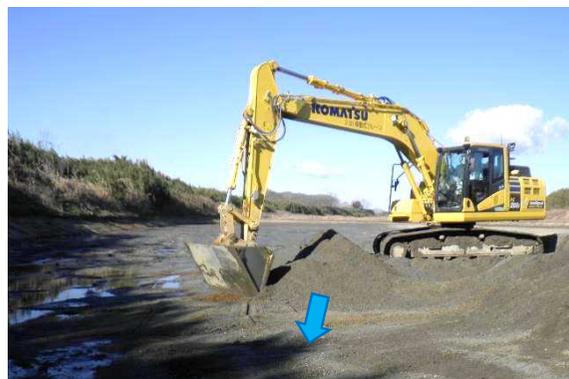
河道内の土砂掘削

河道内の土砂掘削事例

○河道の流下能力の向上として、河道内の土砂掘削、樹木伐採により水位低減を図るとともに掘削土を活用して堤防整備を進める必要があります。

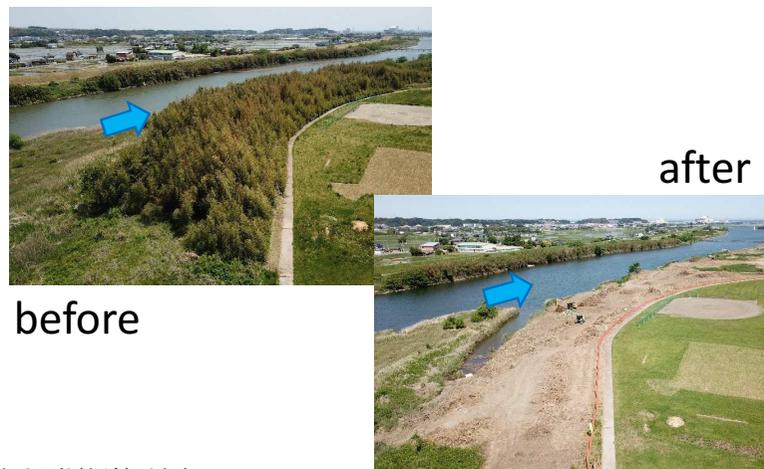
樹木伐採

樹木伐採事例

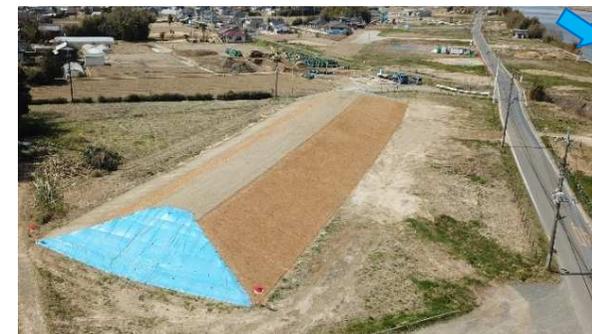
堤防整備

堤防整備事例

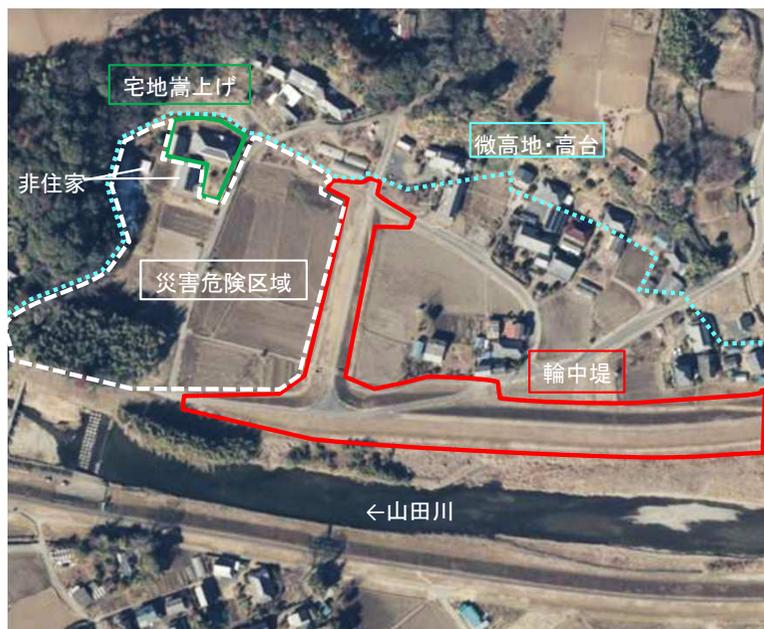
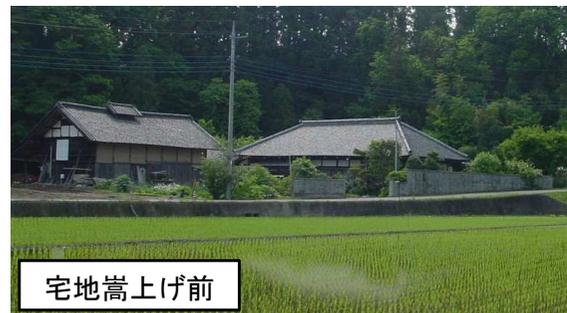
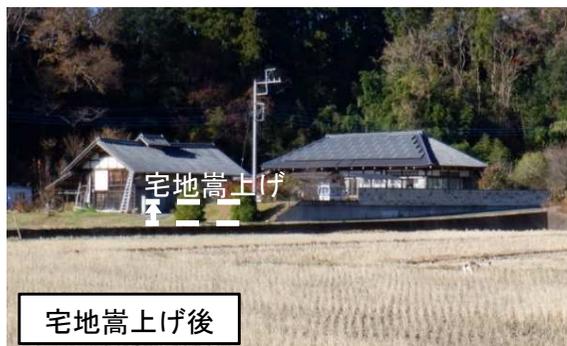
久慈川水系山田川【茨城県常陸太田市】

輪中堤※の整備・宅地嵩上げ

※輪中堤
ある特定の区域を洪水の氾濫から守るために、その周囲を囲むようにつくられた堤防

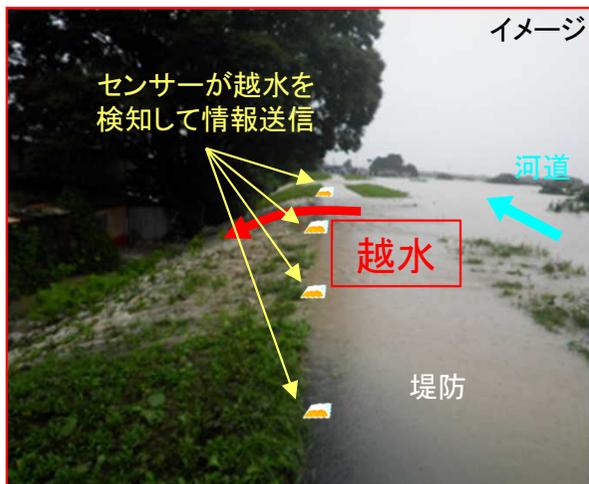
越水や堤防決壊等による氾濫発生を迅速に把握するため、氾濫を監視する機器類の開発を進めます。

●堤防へ高密度に設置したセンサーが、越水や決壊箇所を検知し、情報を送信

●ネットワーク経由でサーバへ決壊・越水箇所の検知情報を集約

●本局・事務所では、決壊・越水箇所の確認がリアルタイムで可能

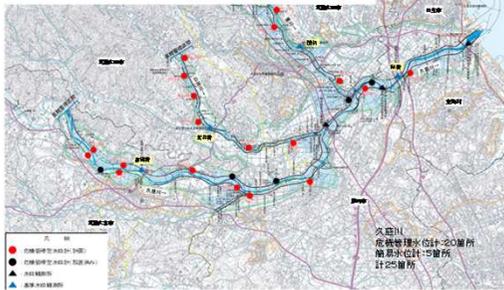
危機管理型水位計位置図

【久慈川、里川、山田川】

「危機管理型水位計」を増設し、国土交通省HP『川の水位情報』に河川水位データを表示するとともに、自治体担当者用アドレスを共有することで、災害時における障害対応の強化を図ります。

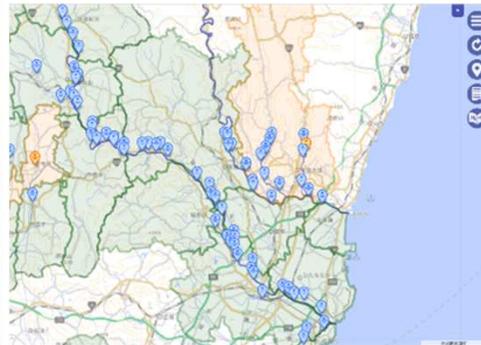
危機管理型水位計表示システム

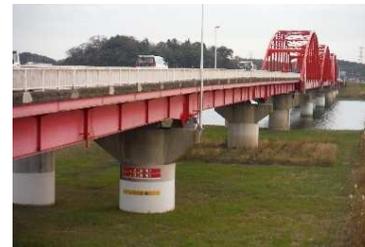
「簡易型河川監視カメラ」を主に危険箇所を設置し、より身近な画像情報の提供で住民に切迫感を伝えます。

グローバルIP対応SIMによる
カメラ静止画の固定URL公開

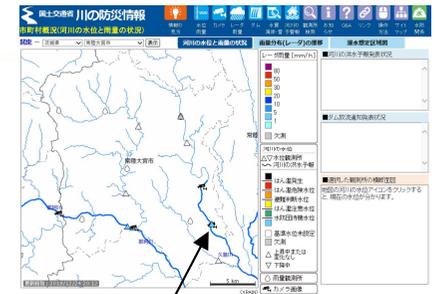
カメラによる水位標の監視

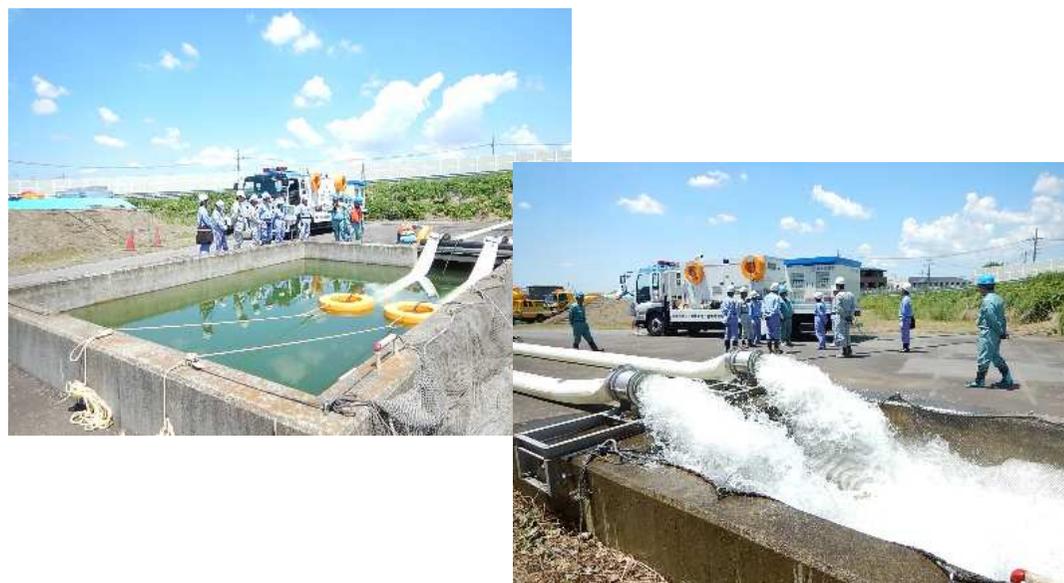
排水ポンプ車等機器操作訓練の様子

水害時における速やかな排水作業を実施するため、あらかじめ排水作業準備計画を策定するとともに、堤防決壊時緊急対策シミュレーションによる机上訓練及び排水訓練を実施します。
排水作業準備計画書は以下の手順で策定していきます。
