# 坂東地域アグリ通信

令和7年10月3日

坂東地域農業改良普及センター 発行

# 大雨や台風の被害に備えましょう

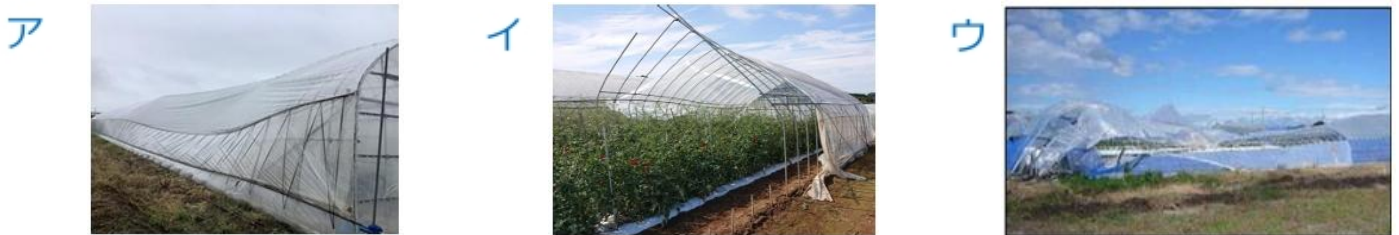
## 補強対策の一例

- (1) 太めのパイプに交換、アーチパイプの追加  
強風を受けやすい妻面など局所的に補強
- (2) 側面の補強  
強風による横からの圧を1ヶ所にかからない  
ようにする補強
- (3) タイバーによる補強  
屋根荷重によるハウスの変形を防ぐための補強
