資料 8 福島第一原子力発電所事故の概要と廃炉への取り組み

福島第一原子力発電所事故の概要と廃炉への取り組み

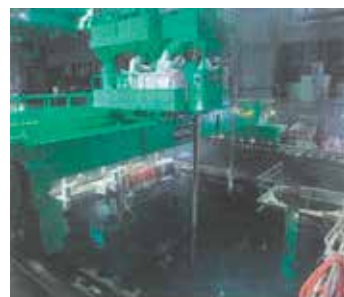
① 1～6号機の使用済み燃料プールからの燃料の取り出し

2013年11月から4号機使用済み燃料プール内の燃料取り出しが開始され、2014年12月に完了しました。

1～3号機の燃料取り出しに向けても順次取り組みが行われており、2019年4月より3号機の燃料取り出しを開始しております。また、2031年内に、1～6号機の使用済み燃料プールから全ての燃料の取り出し完了を目指しております。

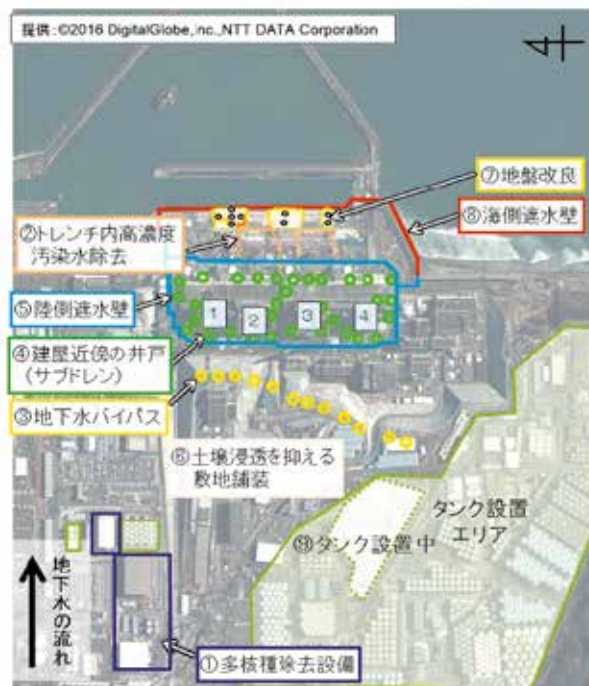
事故で溶けた燃料を冷やした水と地下水が混ざり、1日約170m³の汚染水が発生しています。汚染水対策は「汚染源を取り除く」「汚染源に水を近づけない」「汚染水を漏らさない」の3つの基本方針に基づき対策が進められています。

方針1. 汚染源を取り除く

- 多核種除去設備(ALPS)による汚染水浄化
- トレンチ*内の汚染水除去
(※配管などが入った地下トンネル)

方針2. 汚染源に水を近づけない

- 地下水バイパスによる地下水汲み上げ
- 建屋近傍の井戸での地下水汲み上げ
- 凍土方式の陸側遮水壁の設置
- 雨水の土壤浸透を抑える敷地舗装 (フェーシング)

方針3. 汚染水を漏らさない

- 水ガラスによる地盤改良
- 海側遮水壁の設置
- タンクの増設 (溶接型へのリプレイス等)

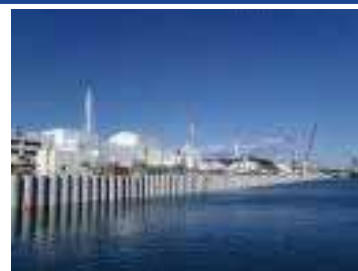
③ 海側遮水壁

- ・ 汚染水の海洋流出を阻止するため、2012年5月より1～4号機の護岸海側に遮水壁の建設を開始し、2015年10月に全長約780mの海側遮水壁の閉合作業が終了しました。
