資料 8 福島第一原子力発電所事故の概要と廃炉への取り組み

福島第一原子力発電所事故の概要と廃炉への取り組み

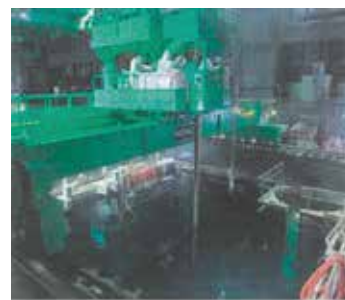
2013年11月から4号機使用済燃料プール内の燃料取り出しが開始され、2014年12月に完了しました。

1～3号機の燃料取り出しに向けても順次取り組みが行われており、2019年4月より3号機の燃料取り出しが開始され、2021年2月に完了しました。2031年以内に、1～6号機の使用済燃料プールから全ての燃料の取り出し完了を目指しております。

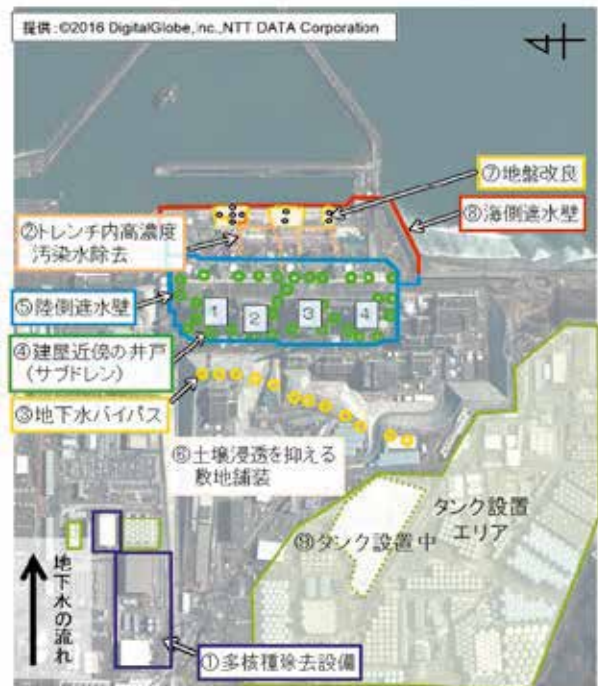
事故で溶けた燃料を冷やした水と地下水が混ざり、1日約90m³（2022年度）の汚染水が発生しています。汚染水対策は「汚染源を取り除く」「汚染源に水を近づけない」「汚染水を漏らさない」の3つの基本方針に基づき対策が進められています。また、2023年8月からALPS処理水の海洋放出が開始されています

- 多核種除去設備(ALPS)による汚染水浄化
- トレンチ*内の汚染水除去
（※配管などが入った地下トンネル）

- 地下水バイパスによる地下水汲み上げ
- 建屋近傍の井戸での地下水汲み上げ
- 凍土方式の陸側遮水壁の設置
- 雨水の土壤浸透を抑える敷地舗装（フェーシング）

- 水ガラスによる地盤改良
- 海側遮水壁の設置
- タンクの増設（溶接型へのリプレイス等）

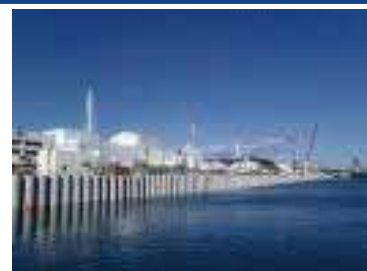
③ 海側遮水壁

- ・ 汚染水の海洋流出を阻止するため、2012年5月より1～4号機の護岸海側に遮水壁の建設を開始し、2015年10月に全長約780mの海側遮水壁の閉合作業が終了しました。
