環境放射線  
監視結果

# 原子力施設周辺における環境

# 放射線等の監視結果 (平成15年10月) (～平成15年12月)

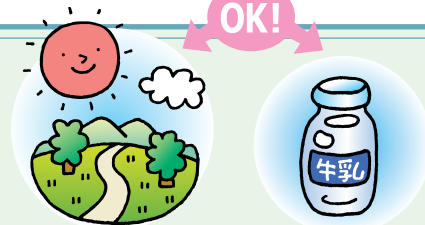
### 周辺環境における放射能

周辺地域で生産された牛乳や、空気中のちりに含まれる放射能を測定しましたが、異常は認められませんでした。

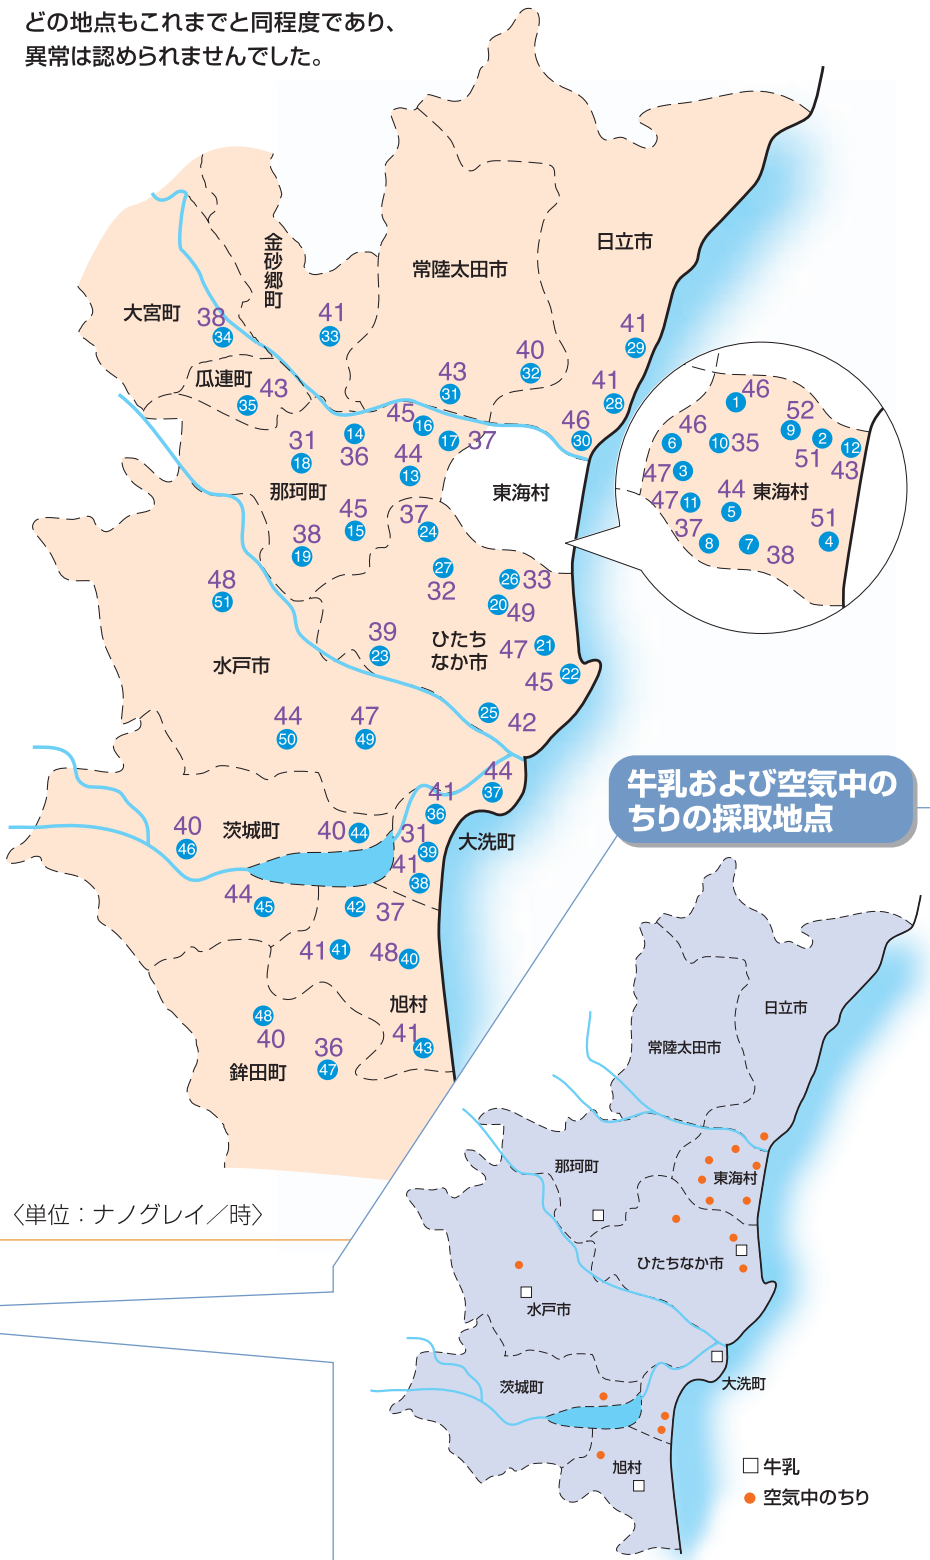
## 各地点における空間放射線量測定結果 (3ヵ月平均)

どの地点もこれまでと同程度であり、異常は認められませんでした。

設置個所	地点	市町村
① 石神小	石神 (県)	東海村
② 東海村公民館豊岡分館	豊岡 (県)	
③ 東海村公民館舟石川一区分館	舟石川 (県)	
④ 東海村村営駐車場	村松 (県)	
⑤ 東海村公民館押延分館	押延 (県)	
⑥ 三菱原子燃料(株)	三菱原燃 (県)	
⑦ 原子燃料工業(株)東海事業所	原燃工 (県)	
⑧ 坂上交差点近傍	須和間 (事)	
⑨ 亀下公民館近傍	亀下 (事)	
⑩ 東海村合同庁舎	舟石川 (事)	
⑪ 東海南中	船場 (事)	
⑫ 原電敷地境界	豊岡 (事)	
⑬ 横堀小	横堀 (県)	那珂町
⑭ 木崎小	門部 (県)	
⑮ 菅谷小	菅谷 (県)	
⑯ 額田小	額田 (県)	
⑰ 本米崎小	本米崎 (県)	
⑱ 那珂第三中	鴻巣 (県)	
⑲ 五台小	後台 (県)	
⑳ 勝田第三中	馬渡 (県)	
㉑ 自動車安全運転センター	常陸那珂 (県)	ひたちなか市
㉒ 阿字ヶ浦中	阿字ヶ浦 (県)	
㉓ 堀口小	堀口 (県)	
㉔ 佐野中	佐和 (県)	
㉕ 柳沢公民館	柳沢 (県)	
㉖ 長砂公民館	長砂 (事)	
㉗ 高野小	高野 (事)	
㉘ 久慈中	久慈 (県)	
㉙ 大沼小	大沼 (県)	
㉚ 久慈川沿い	留 (事)	
㉛ 峰山中	磯部 (県)	常陸太田市
㉜ 世矢小	真弓 (県)	
㉝ 南中	久米 (県)	金砂郷町
㉞ 上野小	根本 (県)	
㉟ 町営グラウンド	瓜連 (県)	瓜連町
㊱ 大洗高	大貫 (県)	大洗町
㊲ 磯浜小	磯浜 (県)	
㊳ 原研大洗敷地境界	成田 (事)	
㊴ 原研大洗敷地境界	成田 (事)	
㊵ 旭東小	荒地 (県)	旭村
㊶ 旭村公民館	造谷 (県)	
㊷ 旭北小	田崎 (県)	
㊸ 旭南小	縦山 (県)	茨城町
㊹ 広浦運動広場	広浦 (県)	
㊺ 沼前小	海老沢 (県)	
㊻ 明光中	谷田部 (県)	鉾田町
㊼ 徳宿小	徳宿 (県)	
㊽ 鉾田北中	上富田 (県)	
㊾ 常澄保健福祉センター	大場 (県)	水戸市
㊿ 吉沢小	吉沢 (県)	
㉑ 茨城県公害技術センター	石川 (県)

(注) (県)は県設置、(事)は事業者設置
