第 14 回（平成 29 年度）身近な水環境の全国一斉調査結果報告

■活動のねらい

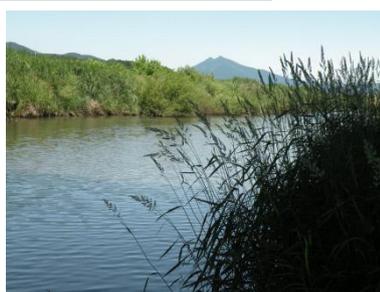
恋瀬川（恋瀬橋）H29. 6. 4

横這い状態か。夏草繁茂，水量少なく流れは緩やか。茶色く濁っていた。

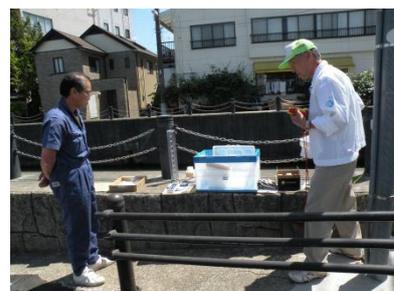
銚田川（旭橋）H29. 6. 4

銚田川～透視度は 50cm 以上と良いが，COD 値は 8mg/l 以上と横這い，全窒素値が 7.8mg/l と前年に続き異常に高かった。畜産由来の糞尿成分の流れ込みや，家庭排水の未処理率が高い事の影響か。
