インフラビフォーアフター 完成: 令和6年 1月 24日

道路舗装修繕工事により舗装面の平坦性を確保

一般国道125号 (下妻市長塚)

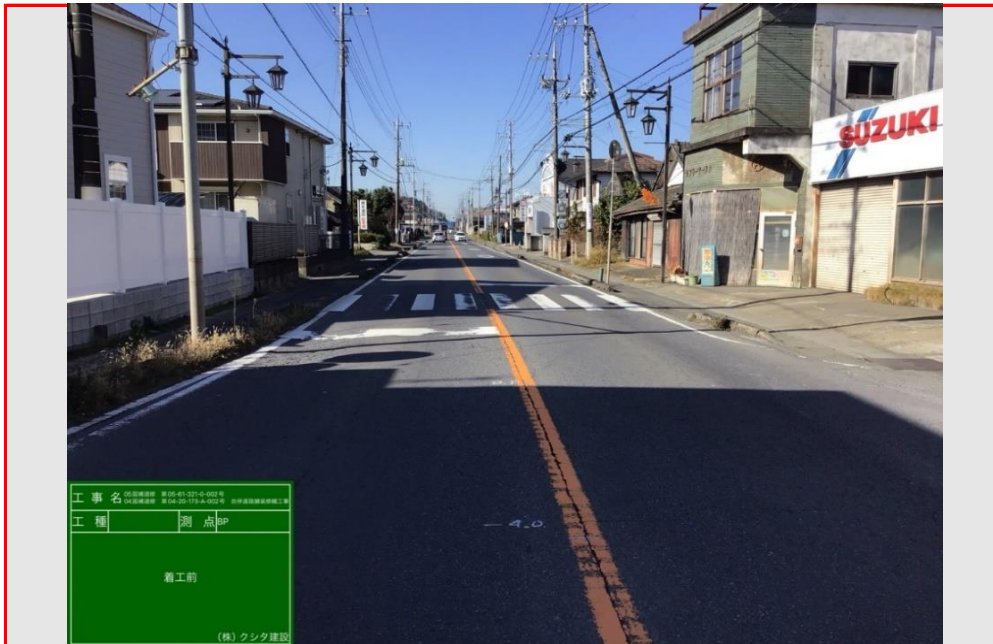
↓施工前

ビフォー 轍ぼれ、クラックによる破損が大きく、段差の騒音、振動が発生。

アフター 切削を10cmすることにより、中間層、表層と2層を打ち換え、舗装修繕工事を行った。
