土砂災害警戒区域等の指定の公示に係る図書(その2)

様式-2(急)
土砂災害警戒区域・土砂災害特別警戒区域
区域図(その1)

| 自然現象の種類 | 急傾斜地の崩壊 | 箇所番号 | 308-I-020 |
| 告示番号 | 茨城県告示第308号 | 箇所名 | 沼の上 |

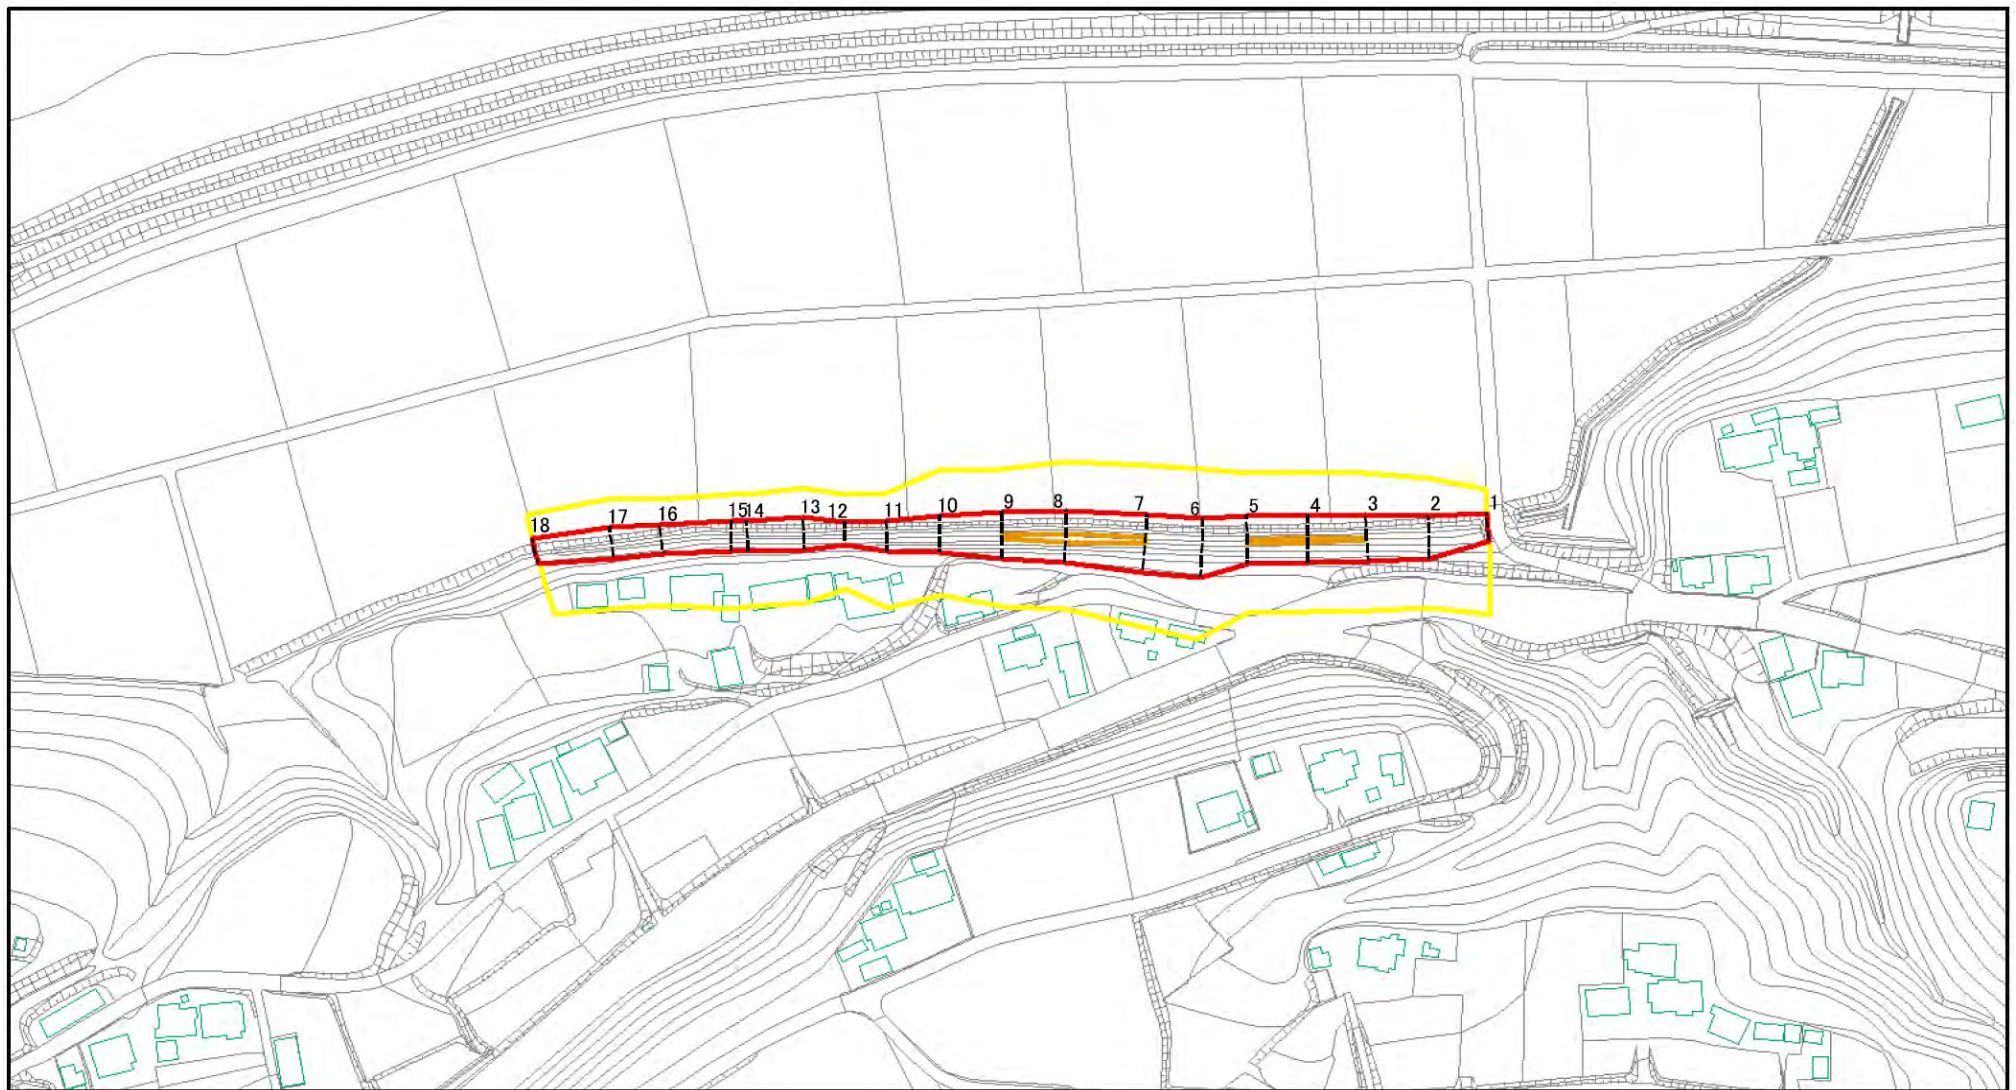
図中の数字は横断測線番号を示す

| 土砂災害防止法施行令第二条の基準に該当する区域 | |
| 土砂災害防止法施行令第三条の基準に該当する区域 | |
| それ以外の区域 | |

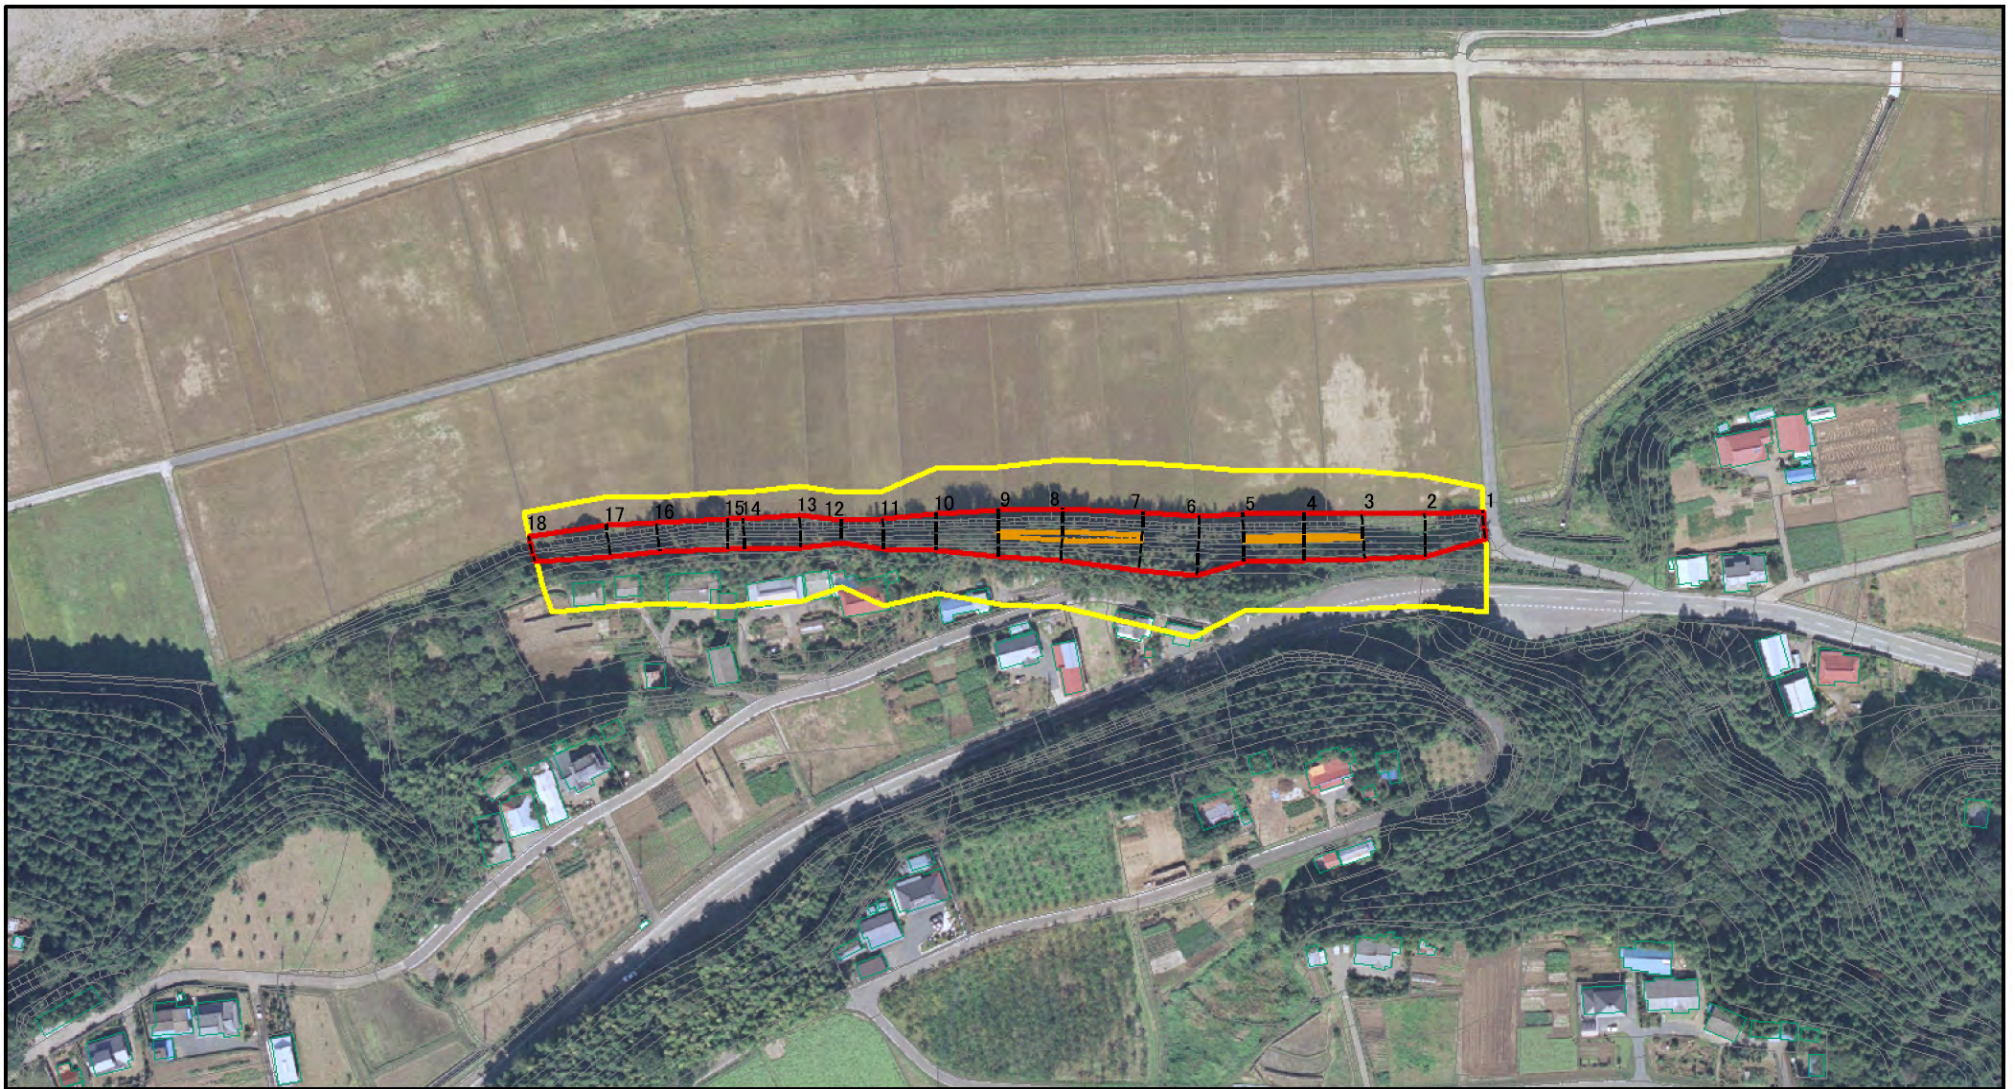
様式-2(急)
土砂災害警戒区域・土砂災害特別警戒区域
区域図(その1)

図中の数字は横断測線番号を示す

| 土砂等の(移動)高さが1m以下の場合、土砂等の移動による力が100kN/m ² を超える区域 | | | 告示年月日 | 平成21年3月12日 | 所在地 | 茨城県常陸大宮市上伊勢畑 |
| 土砂等の堆積の高さが3mを超える区域 | | | | | | |
