# 水害危険度マップ

## 常陸太田市ー1(浅川)

### 作成の目的

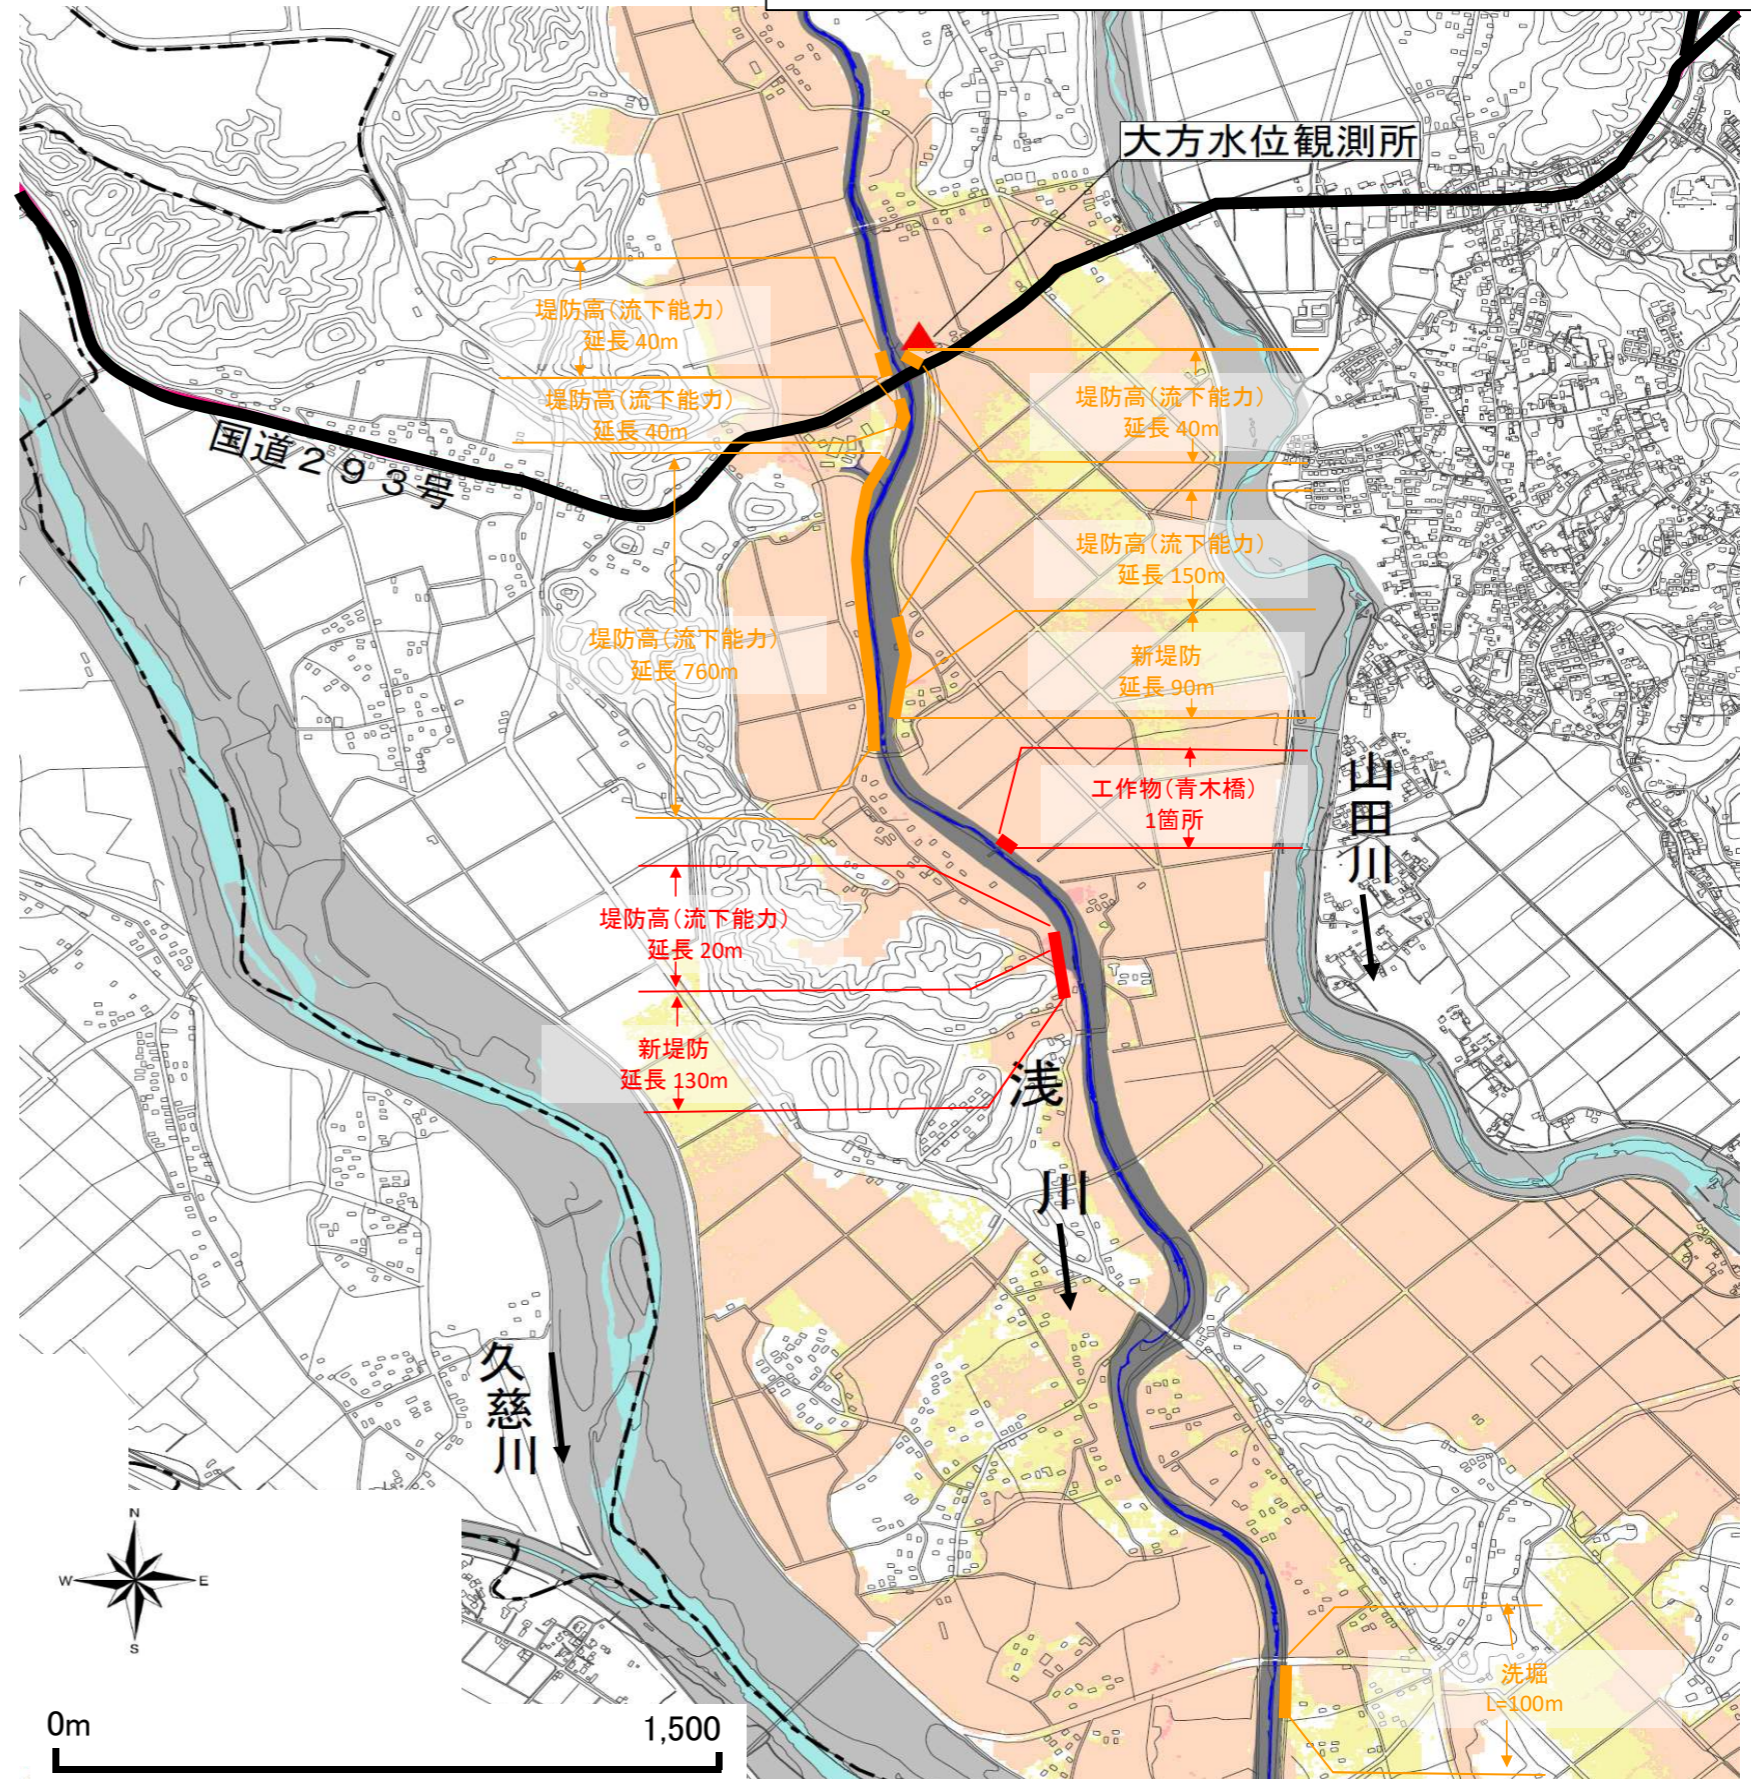
- 洪水時に特に注意が必要な箇所
- 洪水時に注意が必要な箇所

- 浸水した場合に予想される水深(ランク別)
- 20.0m以上の区間
  - 10.0m~20.0m未満の区間
  - 5.0m~10.0m未満の区間
  - 3.0m~5.0m未満の区間
  - 0.5m~3.0m未満の区間
  - 0.0~0.5m未満の区間
- 浸水想定区域の指定の対象

※本図の浸水想定区域は、想定される最大の雨が降った場合に想定される浸水区域であり、実際の洪水における浸水区域とは異なる場合がありますので、ご注意ください。

項目	内容	想定される被害と行動
1 堤防高(流下能力)	周辺の堤防より低い箇所	洪水の時に、周辺の地域より早く溢れる可能性があるため、早めの避難が必要です。
2 堤防断面	周辺の堤防より堤防の厚みが薄い箇所	周辺の地域の堤防に比べ早く崩れることで、浸水する恐れがあるため、早めの避難が必要です。
3 法崩れ・すべり	過去に堤防の斜面が崩れた箇所	再び堤防の斜面が崩れることで、浸水する恐れがあるため、早めの避難が必要です。
4 漏水	漏水の恐れがある箇所	堤防からの漏水により堤防が崩れることで、浸水する恐れがあるため、早めの避難が必要です。
5 水衝・洗掘	川岸や川床が削られる恐れのある箇所	川岸や川床が削られ、堤防や護岸が崩れることで、浸水する恐れがあるため、早めの避難が必要です。
6 工作物	橋や堰などの工作物で、水の流れを阻害する恐れや、老朽化による漏水等の恐れのある箇所	洪水時に、水の流れが阻害されたり、漏水したりすることにより、周辺部分が崩れ、浸水する恐れがあるため、早めの避難が必要です。
7 新堤防	堤防整備後3年以内の新しい箇所	前後の堤防や地盤と一体となるまでに上記1~5の変状の恐れがあることから、早めの避難が必要です。
