内水面支場 News !

久慈川アユ産卵場造成

久慈川の産卵場造成地でアユが産卵！

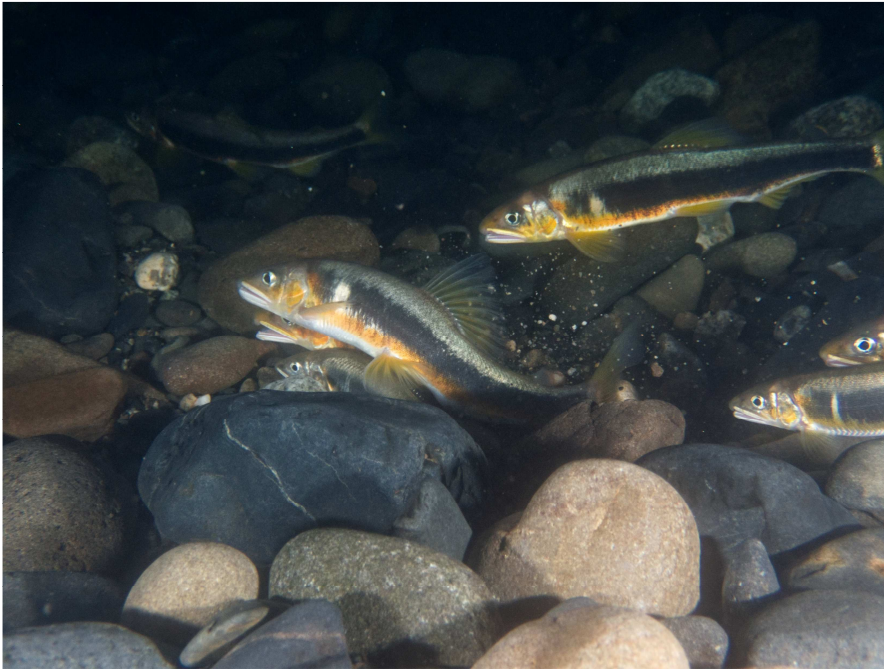
写真左：造成地で産卵するアユ

2日後の10月20日には、造成地に産卵期特有の婚姻色に身をつつんだ「さびアユ」が集まり、産卵する様子が確認されました。
